# ***INSPECCION Y EVALUACIÓN DE PATOLOGIAS EN PUENTES DE HORMIGON ARMADO.***

**Mg. Inga. Schierloh María Inés.**

***Grupo de Investigación en Rehabilitación de Estructuras  
- GIRE-***

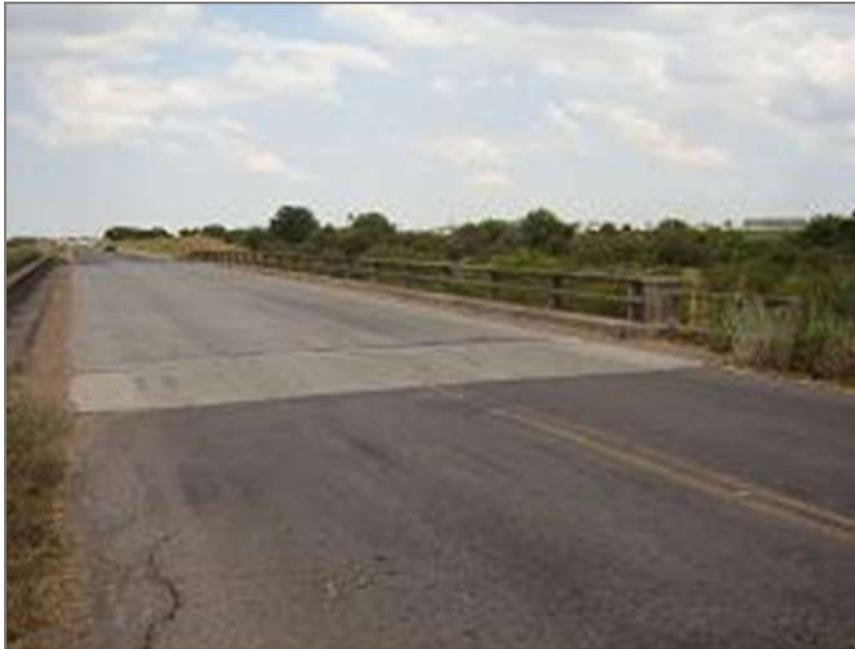
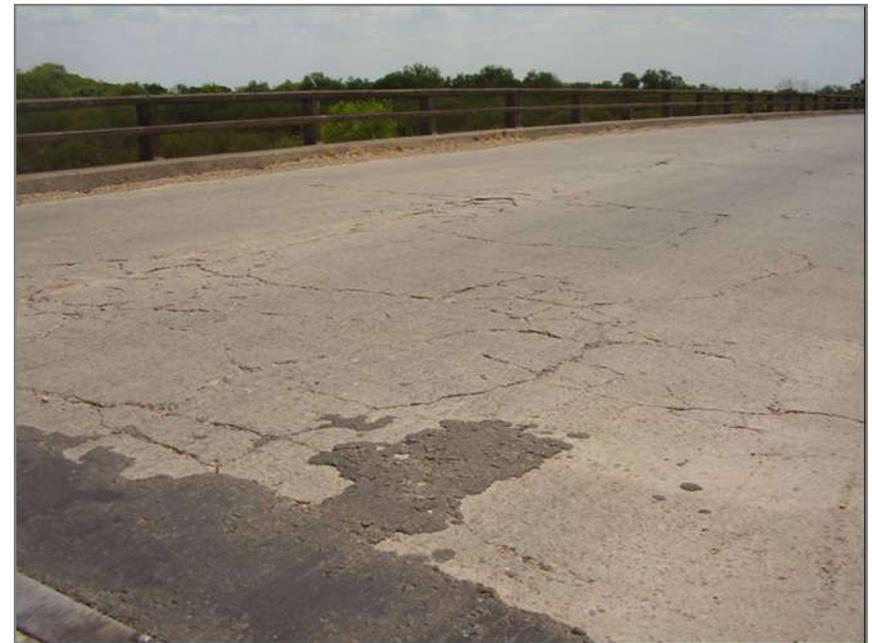
Vista de fisuras en la losa del tablero superior.

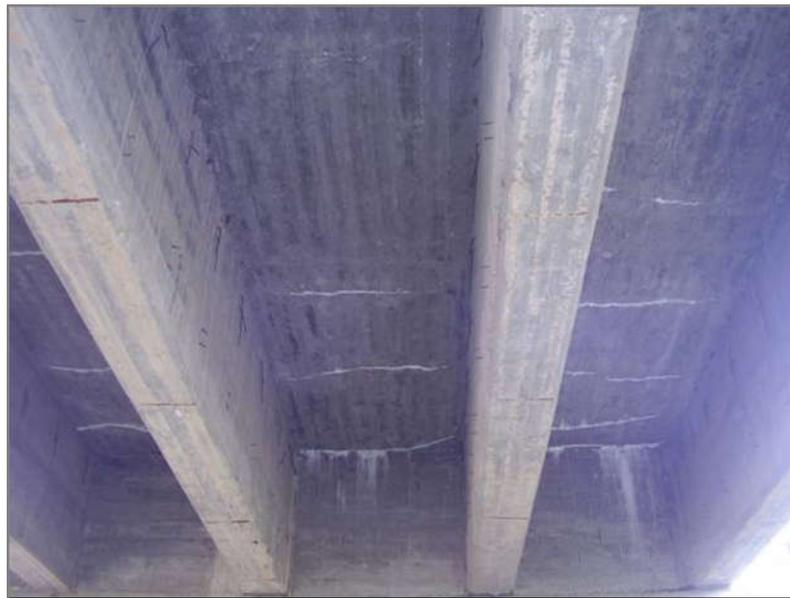
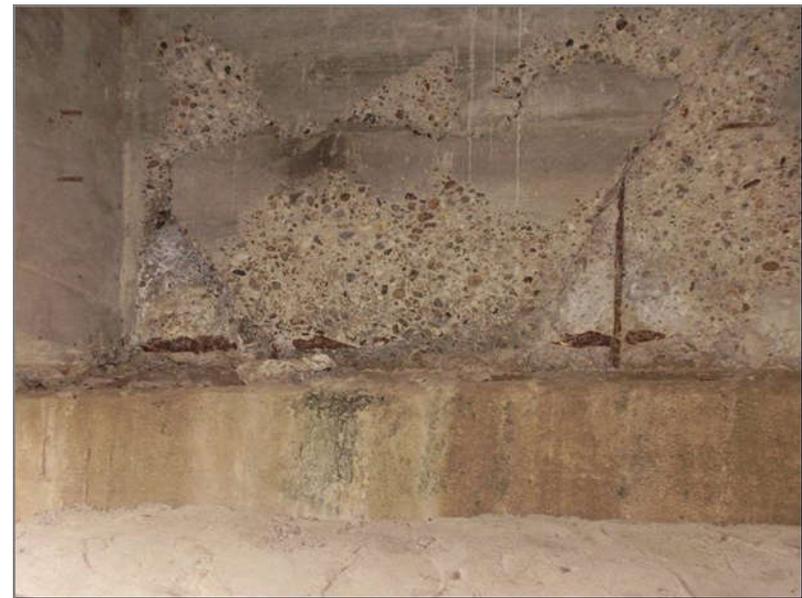
**Tablero superior con procesos visibles de lixiviación y armadura expuesta con procesos corrosivos en viga sobre estribos.**

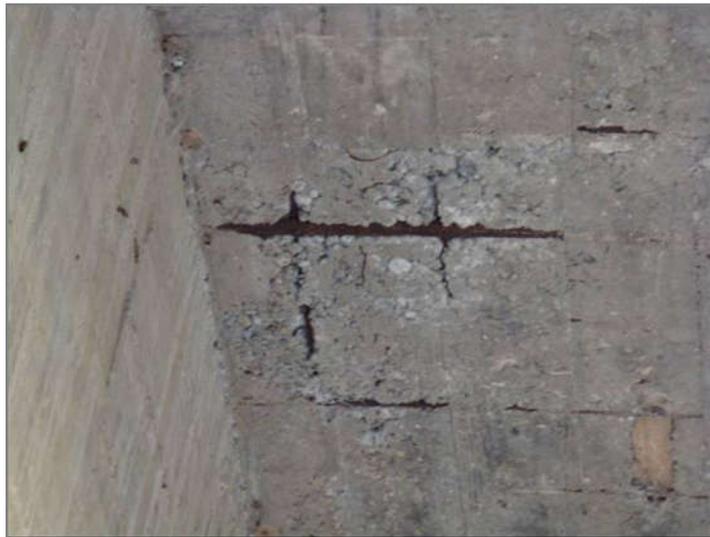
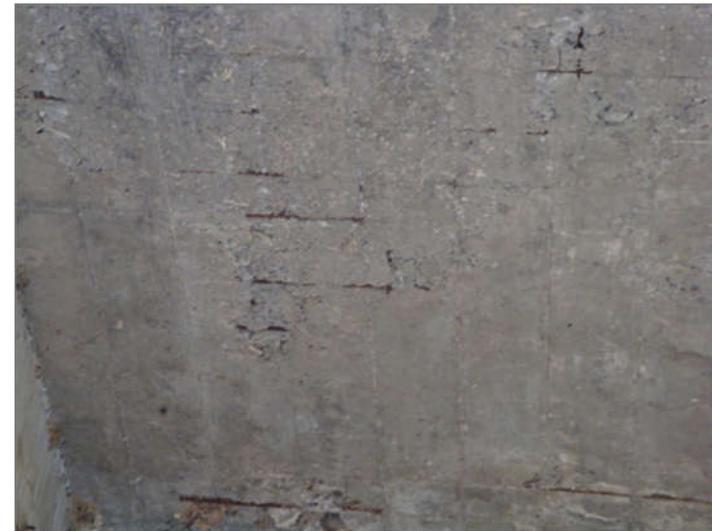
Armaduras expuestas y con procesos corrosivos, en parte inferior de la losa del tablero.

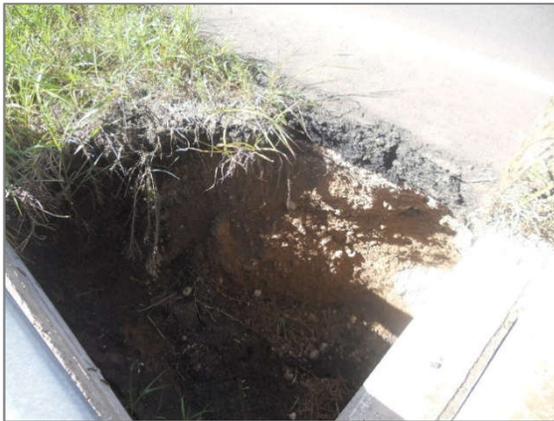
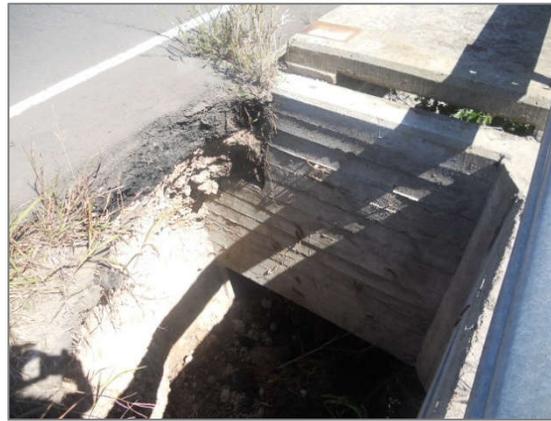
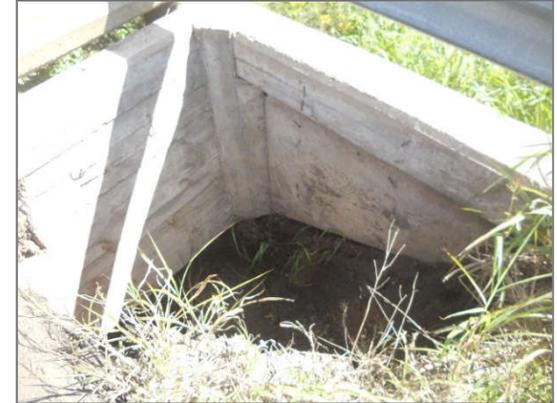
**Vistas de la socavación en el estribo sur del puente.**

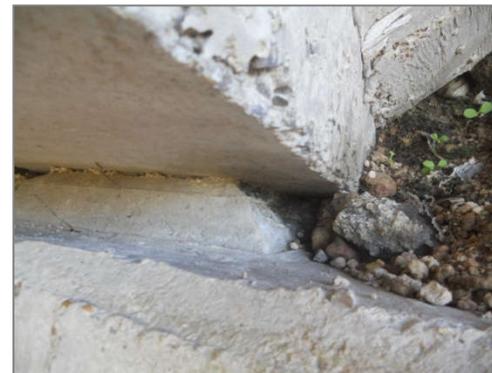
**Estado del apoyo bajo estribo Sur.**

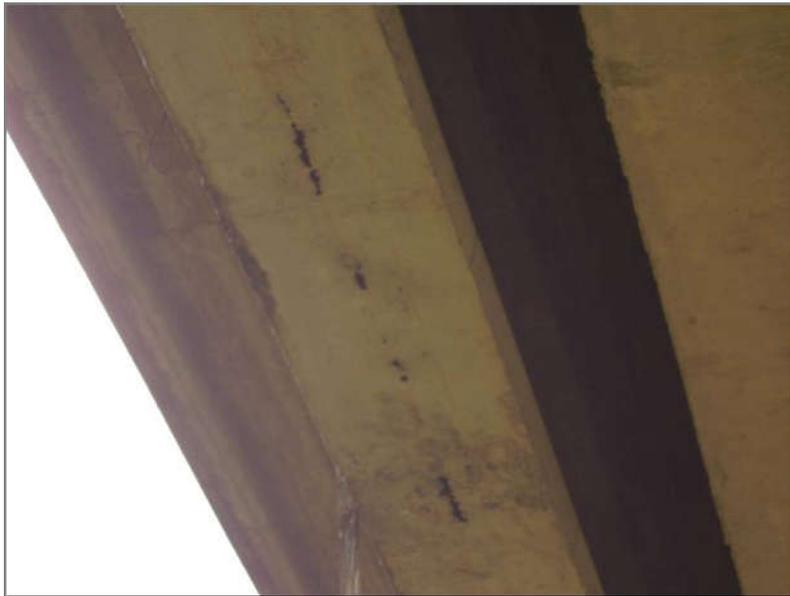
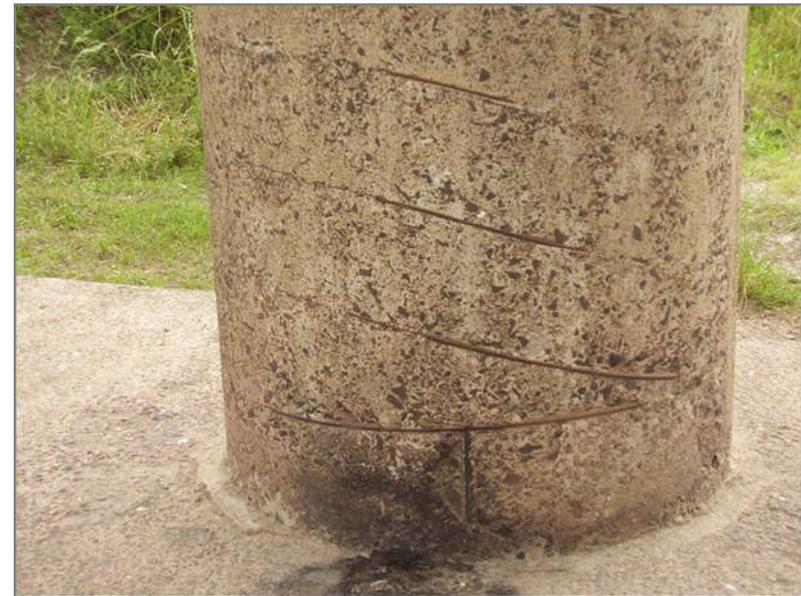
**Viga longitudinal afectada por corrosión y Columna de pila con remoción de pasta de cemento.**

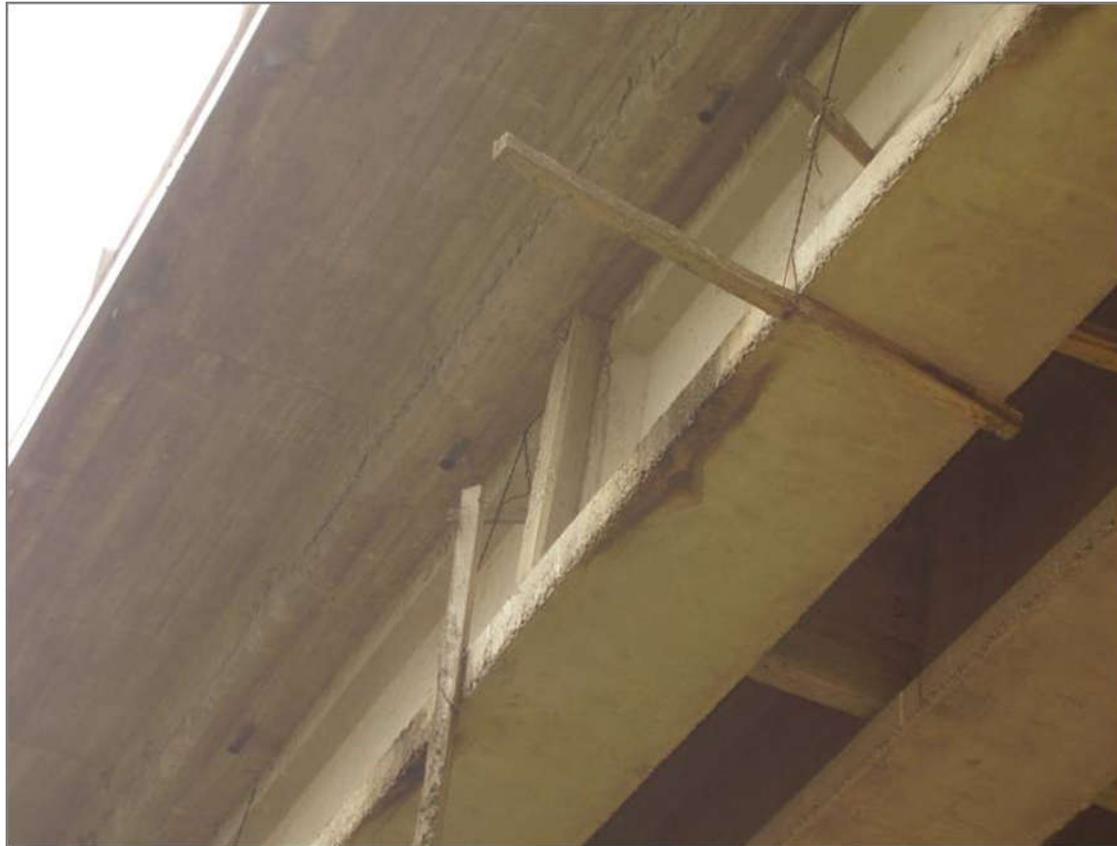
**Vista de los desagües con oscurecimiento del hormigón que recibe el agua.**

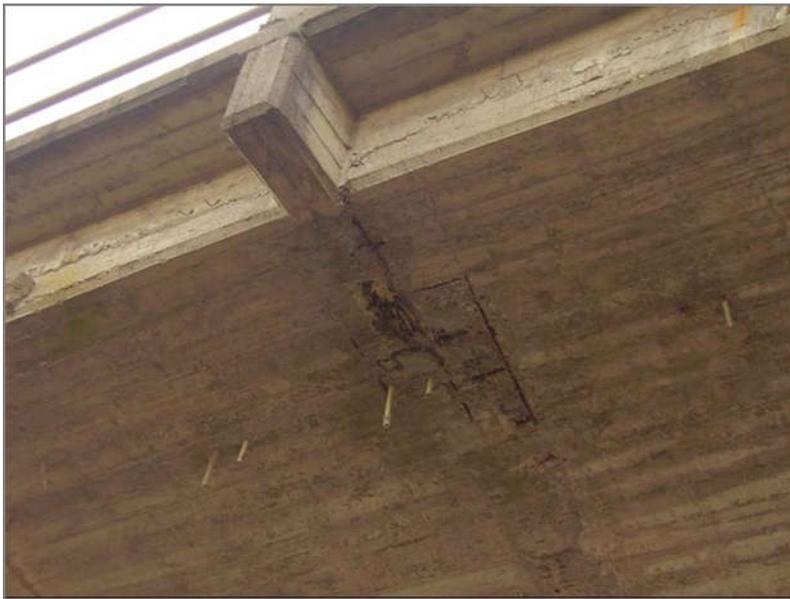
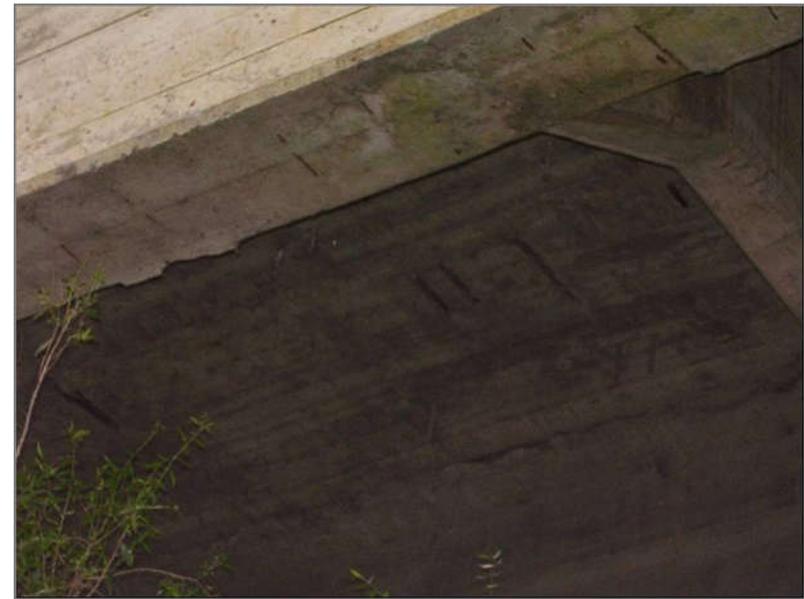
Vista inferior de tablero y vigas con armadura visiblemente afectados por procesos corrosivos.

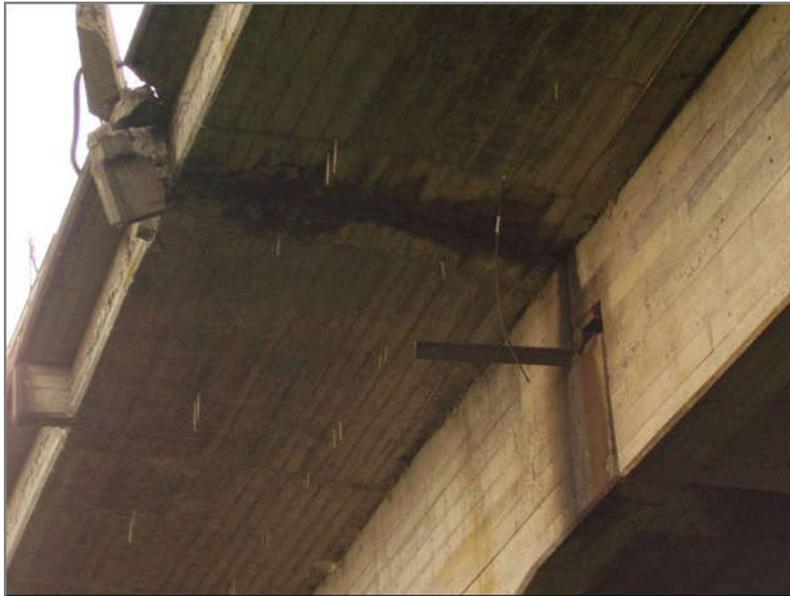
**Vista inferior del estado de las juntas y de los dispositivos de apoyos.**

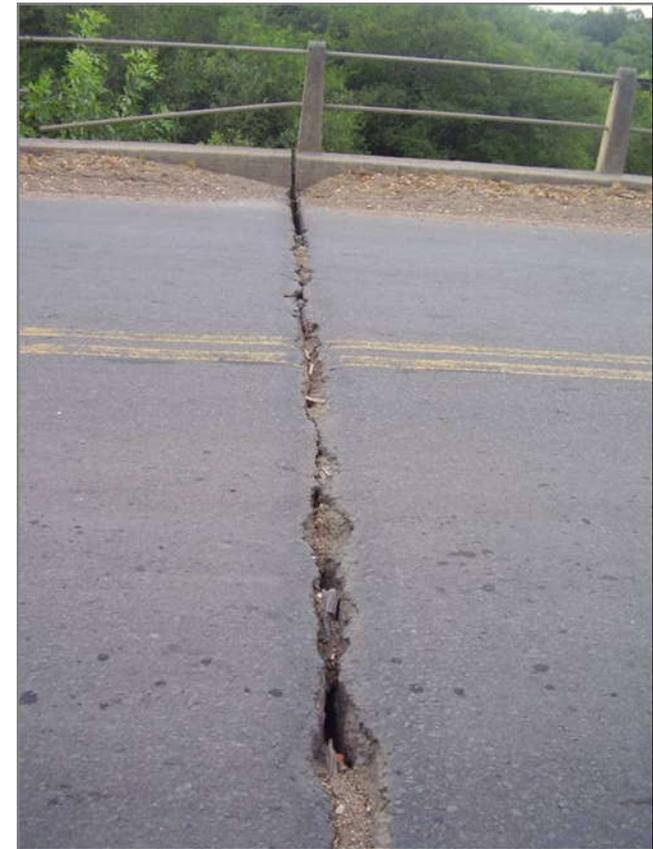
**Vista superior del estado de las juntas**

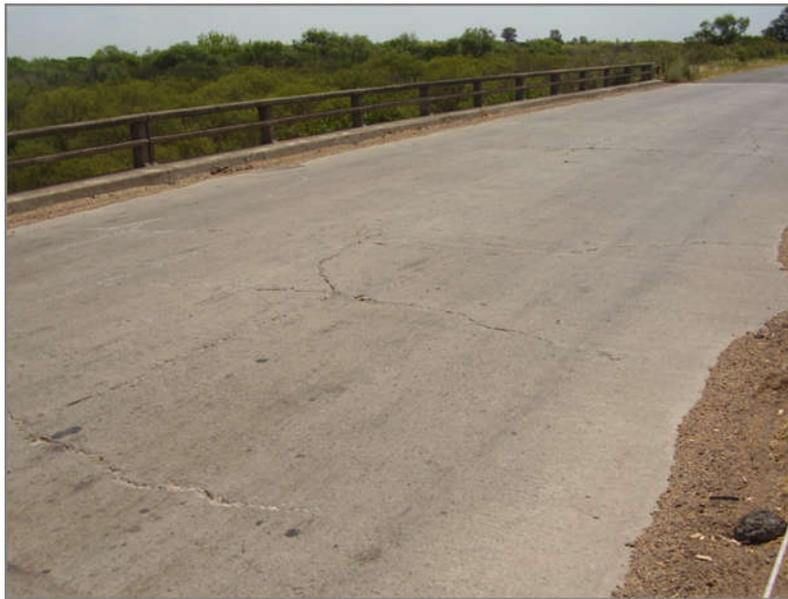
**Vista de las múltiples fisuras del tablero del puente.**

Las múltiples fisuras observadas, algunas de ellas con espesores mayores a 3 mm en la cara superior del tablero, favorecen los procesos de lixiviación, visibles en la cara inferior. Donde se observó el mapeo y midieron espesores de 0,1 mm en promedio.

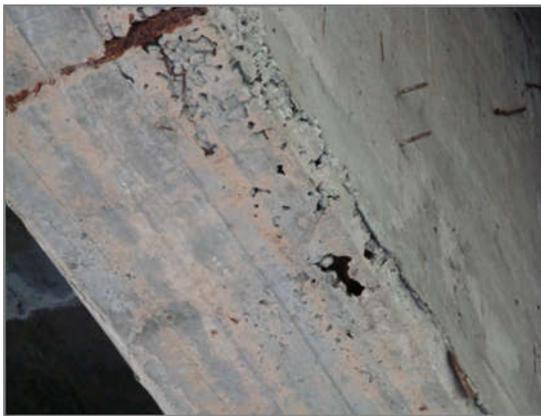
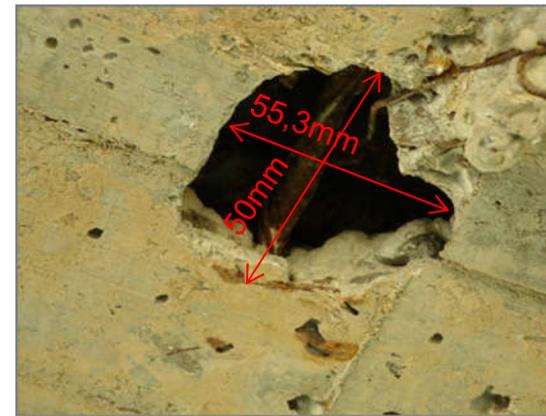
Existen múltiples problemas de fallas constructivas en toda la longitud de las vigas.

Se observaron oquedades, que dejan a las armaduras principales expuestas al medio ambiente.

También se verificó la presencia de hierros usados como separadores sin recubrimiento. Estos hierros, con procesos de corrosión evidentes, están en contacto con las armaduras principales, pudiendo afectarlas.

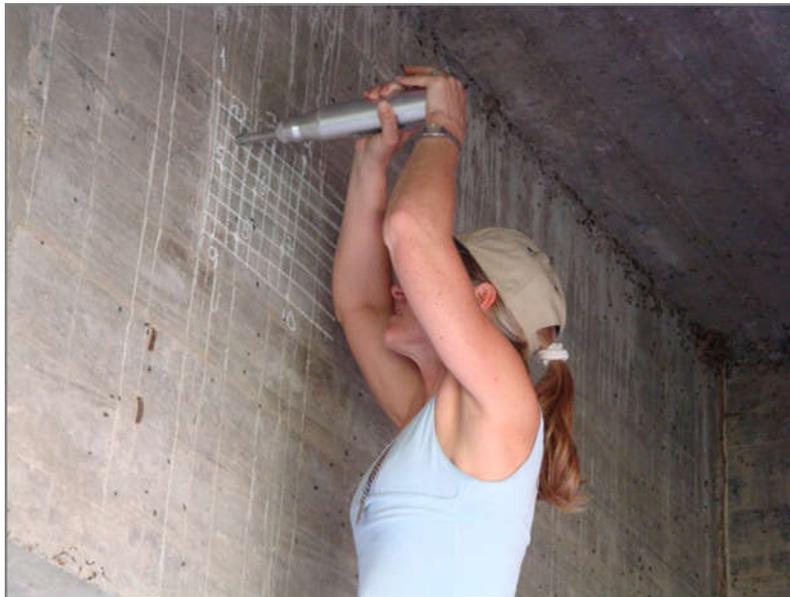
Todas las pruebas de carbonatación, incluidas las que se hicieron en grandes oquedades de las vigas, dieron resultados negativos al momento de realizar los ensayos.

Se observaron fisuras, en toda la longitud de las vigas, a distancias iguales o mayores de un metro entre sí, con espesores que variaron de 0,075 mm a 0,1 mm.

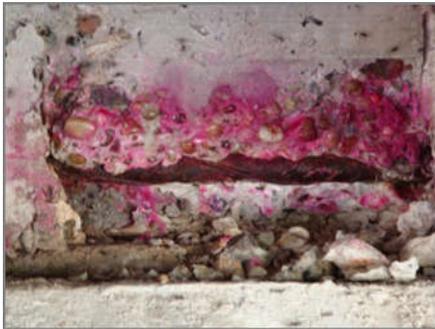
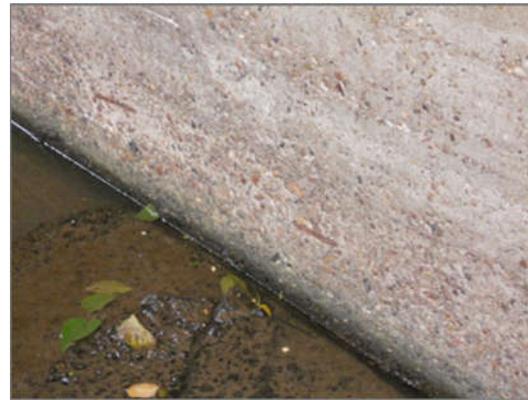
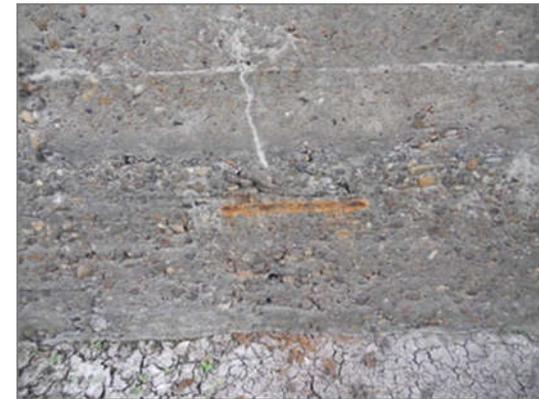
Se observó lixiviación de la pasta de cemento, exposición de los áridos y armadura corroída.

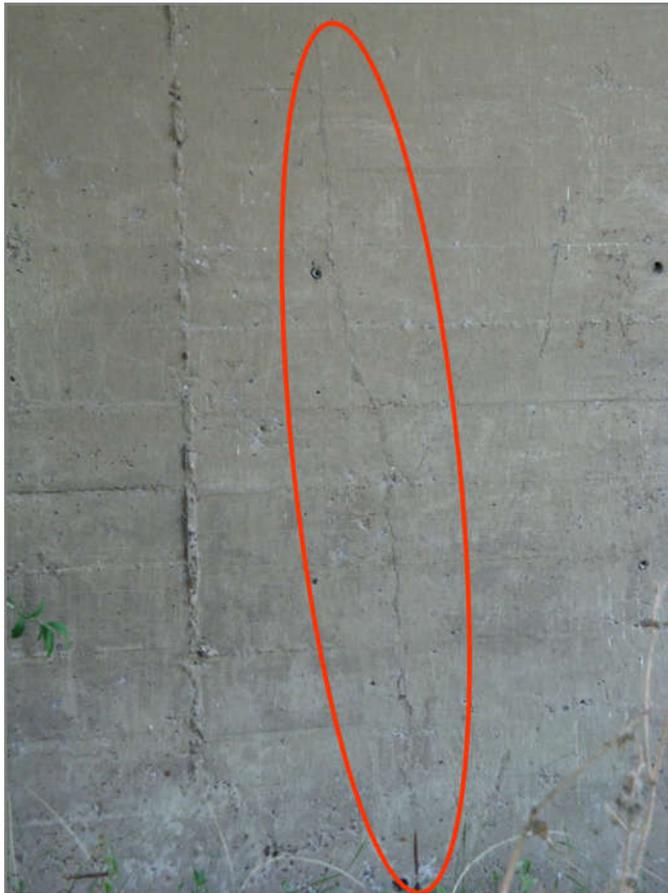
En la pila P1, se observaron fisuras verticales. La más importante, localizada sobre la cara este, con espesor en promedio de 0,4 mm, 3 metros de longitud.

Se constataron fisuras que podemos considerar como normales, aunque deberá controlarse su abertura periódicamente.

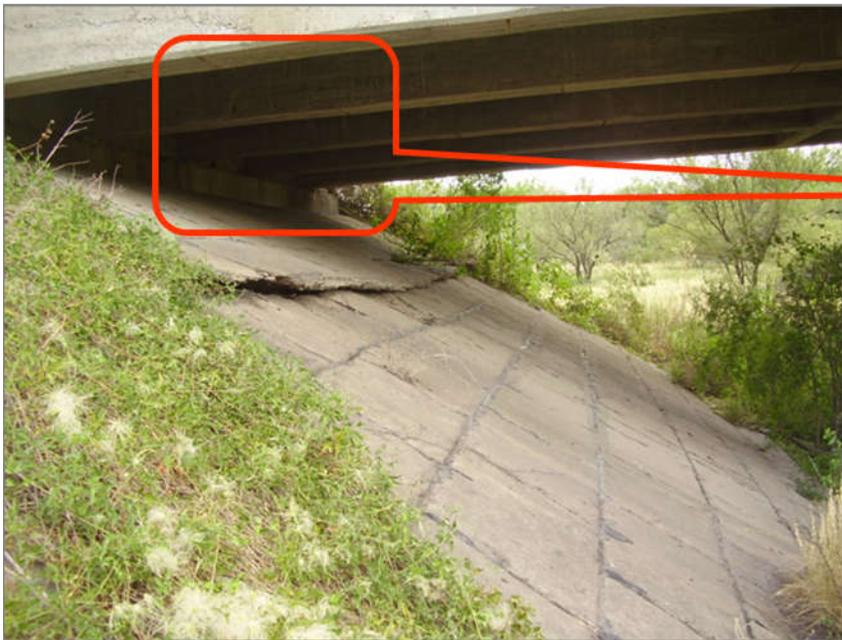
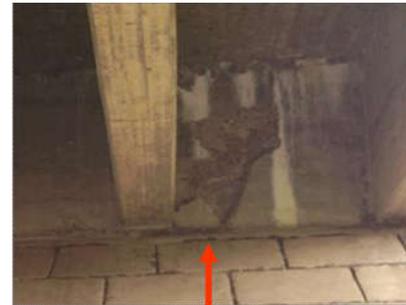
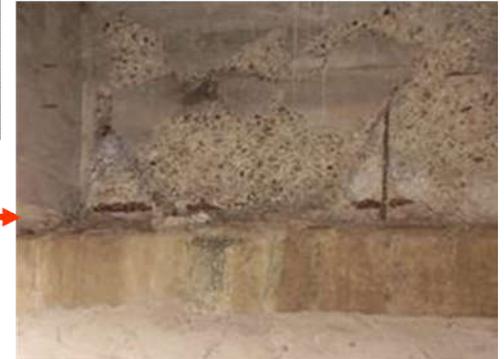
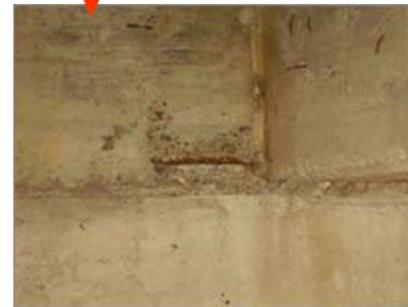
Se observaron problemas de erosión y deterioro en el recubrimiento de los estribos.
