# PATOLOGIAS DE PUENTES DE HIERRO CONSTRUIDOS A ENTRE FINES DEL SIGLO XIX Y PRINCIPIOS DEL SIGLO XX

L.P. Traversa, F. H. Iloro, S. Marquez, LEMIT - Laboratorio de Entrenamiento Multidisciplinario para la Investigación Tecnológica. 52 y 121 1900 La Plata. dirección@lemit.gov.ar

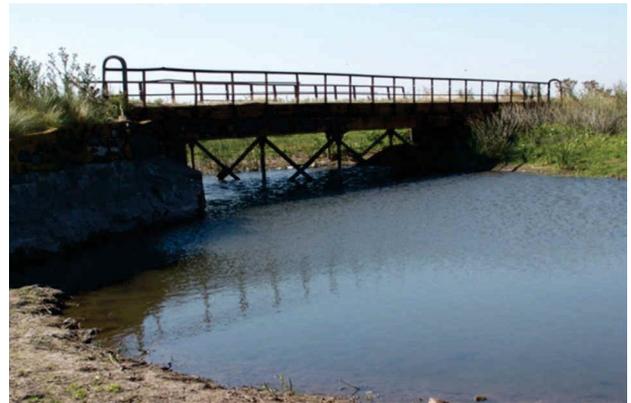
**Figura 4.** Vista del Puente sobre el Arroyo Los Huesos, Partido de Azul.

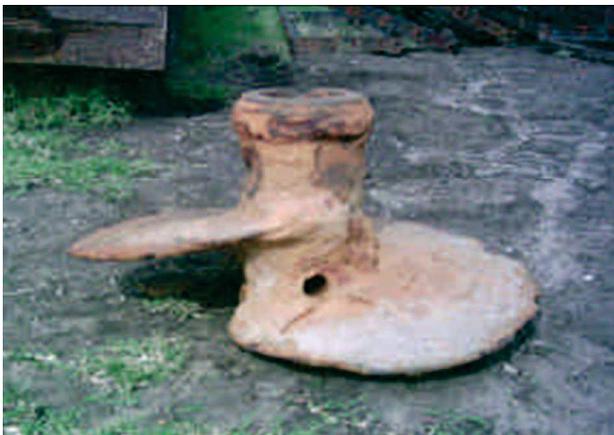
**Figura 2.** Pieza metálica ubicada en el extremo de los parantes que sirve para hincar.

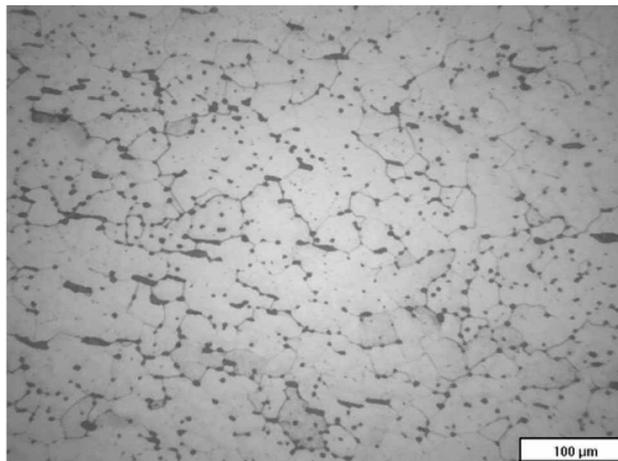
**Análisis microestructural:** En los análisis metalográficos se ha observado que el acero con el que fue fabricado el perfil T presenta una estructura totalmente ferrítica, por lo que se desprende que se trata de un acero de muy bajo carbono. El acero presenta además, una gran cantidad de inclusiones no metálicas, la mayoría de las cuales se encuentran distribuidas a lo largo de los límites de grano ferrítico, tal como se ilustra en la figura 5.

**Figura 5.** Micrografía del acero del perfil T.

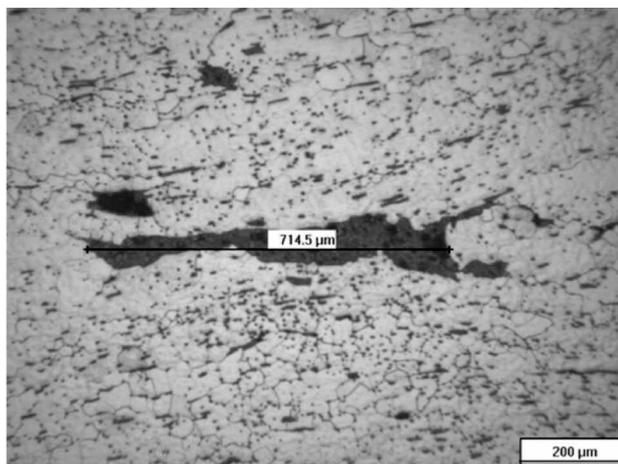
Al mismo tiempo se han observado inclusiones de gran tamaño, algunas de ellas alcanzando longitudes mayores de  $700\ \mu\text{m}$ , que se estiman corresponden a la familia de los silicatos (Figura 6).

**Análisis de microdureza:** El valor de microdureza Vickers del acero, promedio de diez mediciones, fue de  $190,5\ \text{Hv}$ , y corresponde a un acero de baja aleación deformado en frío. En el caso de las inclusiones los valores de microdureza registraron una gran dispersión, habiéndose obtenido valores de  $188,1$ ,  $385,9$ ,  $459,8$  y  $739,2$  Vickers. Esto podría ser atribuido a inclusiones de silicatos con compuestos oxidados en su interior.

**Figura 6.** Inclusiones tipo silicatos.

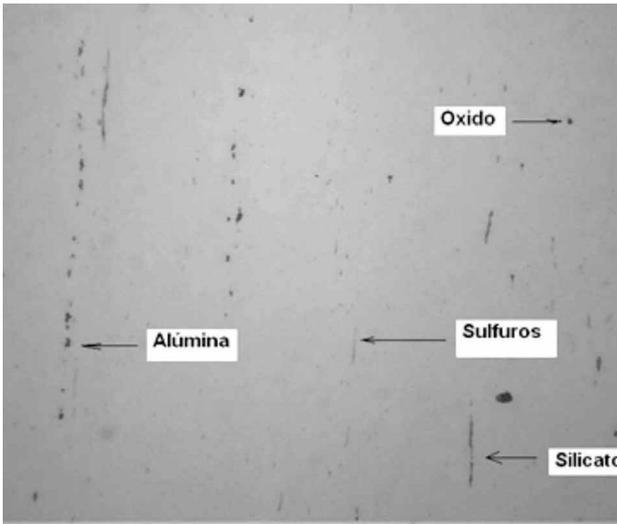
Los estudios metalográficos realizados sobre una pequeña muestras extraída sobre uno de los puentes, muestran un gran número de inclusiones no metálicas, presumiblemente de tipo óxido de hierro, sulfuro, silicato y de alúmina (Figura 7). En la Figura 8 se observa la microestructura del acero revelada con reactivo químico (Nital 2%), donde se aprecia una estructura ferrítica-perlítica, en la que predomina la fase ferrita en un porcentaje estimado al

Figura 7. Observación sin ataque químico.

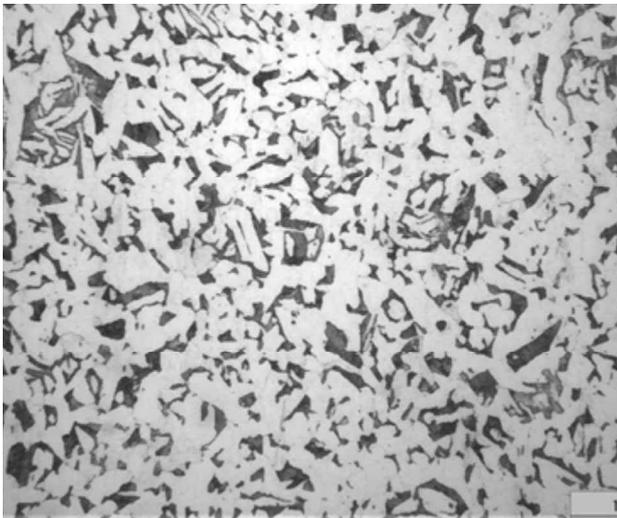
Figura 8. Observación sin ataque químico.

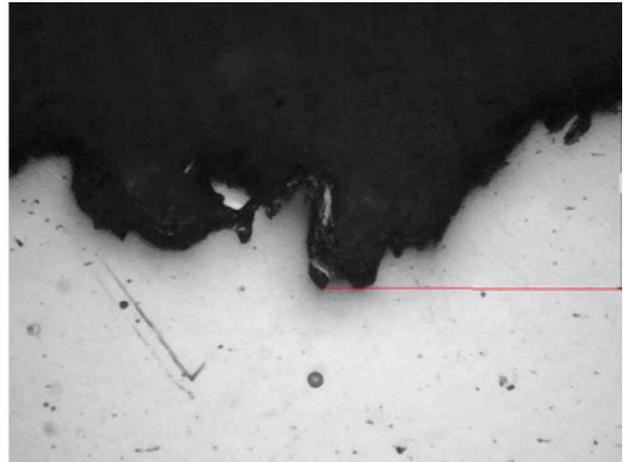
70%. La superficie de la muestra presenta una corrosión generalizada, como consecuencia de su exposición al ambiente durante un largo período de tiempo. La corrosión es superficial, observándose penetraciones del orden de las dos décimas de milímetro (Figura 9). No se observan signos de corrosión intergranular en el interior de la sección transversal analizada.

Figura 9. Imagen de la superficie donde se observa la oxidación superficial de la muestra.

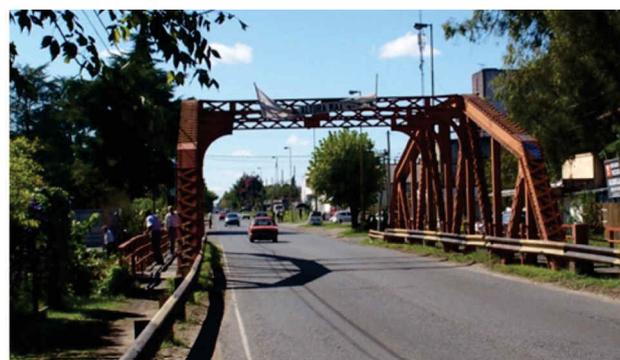
En la actualidad la mayoría de los puentes metálicos construidos en la década de 1910 continúan en servicio, presentando algunos de ellos, patologías fundamentalmente por accidentes. No se observa en los puentes relevados signos importantes de corrosión, teniendo esta solamente un desarrollo superficial de muy pocos milímetros en la mayoría de los casos. Algunos otros puentes se encuentran actualmente con los cauces entubados.

**Figura 12.** Vista de uno de los puentes metálicos de la RN N° 1.

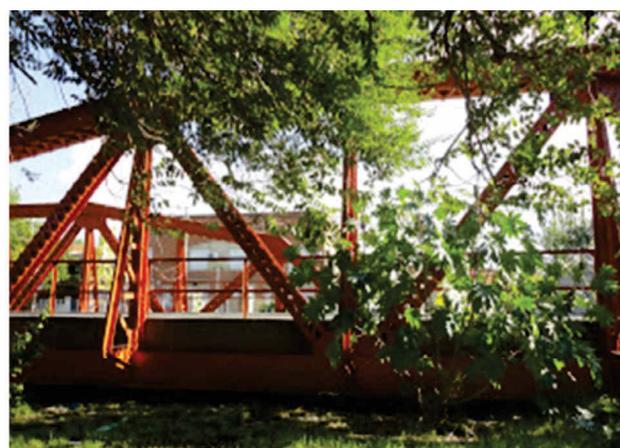
**Figura 13.** Vista de uno de los puentes metálicos con el cauce entubado.

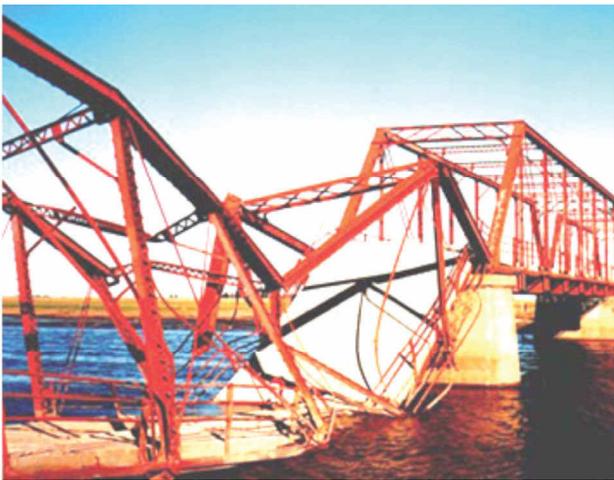
Se realizó un relevamiento sobre puentes ubicados sobre el rio Samborombón. Durante la inspección, se analizó un puente de antigua data construido en el año 1905, ubicado en la cuenca media, una parte del cual había sido reemplazada por una estructura de hormigón armado. El puente se encuentra altamente corroído presentando

algunos de los perfiles perforaciones y en otros sectores, corte de los elementos metálicos de unión. Si bien la atmósfera a la cual estaba expuesta la estructura resultaba poco agresiva, debe plantearse que el nivel de cloruros en el agua del curso (Febrero de 2013) es muy elevado, próximo a 2000mg/l. el colapso de una parte del puente debe atribuirse a una falla por corrosión de un tensor de la estructura resistente del puente. La pieza mencionada era, originariamente, una barra cuadrada de acero de 26mm de lado, con un ojal en el extremo de encastre al soporte de la viga. La degradación de esta pieza como de otras que todavía se encuentran en uso, debe ser atribuida a la formación de rendijas que facilitaron la acumulación de tierra y agua y el desarrollo de un proceso de corrosión por aeración diferencial.

Figura 16. Vista del puente colapsado.

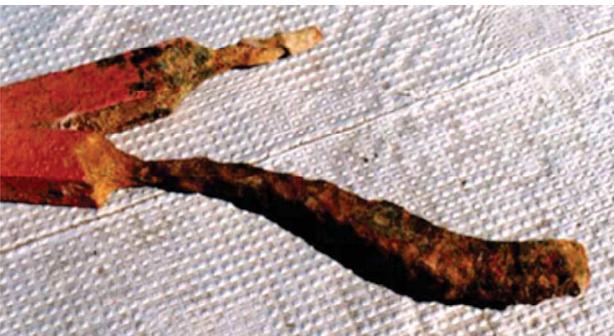
Figura 17. Detalle del tensor con un fuerte proceso de corrosión.

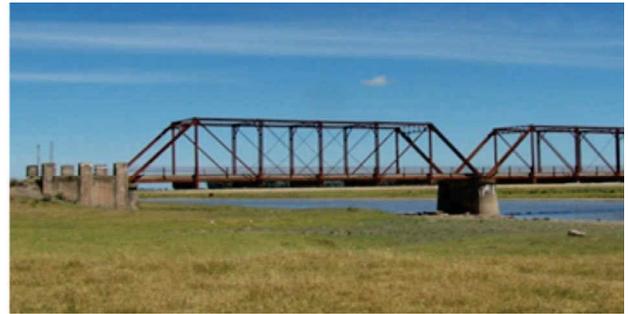
Figura 18. Vista actual del Puente con dos tramos originales y un tercero realizado en hormigón armado.

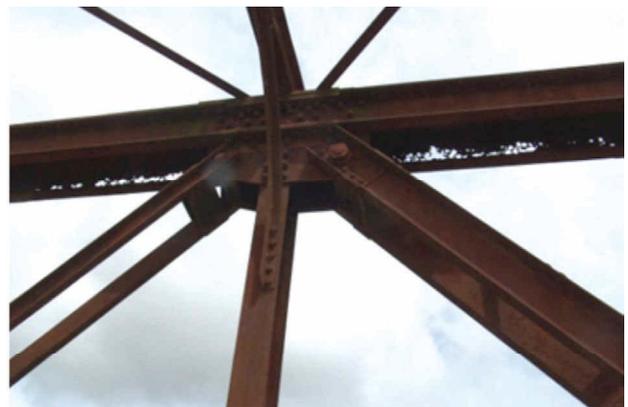
**Figura 21.** Detalle de corrosión de perfiles.

Solamente en uno de los casos se ha registrado un colapso de uno de los tramos del puente debido a problemas de corrosión, en este caso el contenido de cloruros en el agua del curso es extremadamente elevado. Sin embargo, debe plantearse que en el puente ubicado sobre el Canal 9, que presenta también un alto grado de corrosión, el contenido de cloruros en el agua es mínimo.

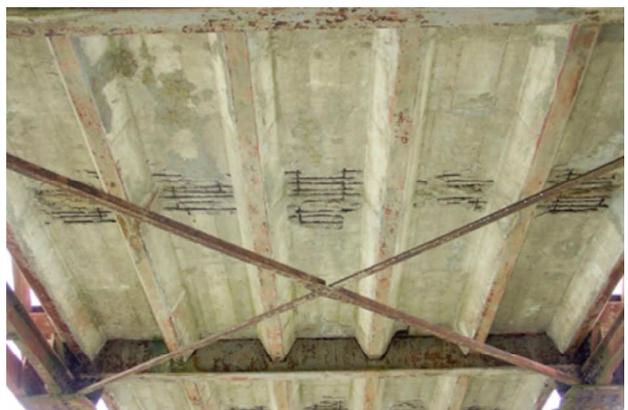
**Figura 22.** Detalle de corrosión en elementos de hormigón que conforman la superestructura.
