# RECUPERACIÓN, RESTAURACIÓN Y PROTECCIÓN DEL PATRIMONIO DEL CEMENTERIO VIEJO DE CONCORDIA

## RECOVERY, RESTORATION AND HERITAGE PROTECTION OLD CEMETERY CONCORDIA

María A. Bruno  
Vilma G. Rosato  
Fabricio Altamirano  
Emanuel Lizalde  
Jorge D. Sota

GIICMA -UTN Universidad Tecnológica Nacional -Facultad Regional Concordia, Concordia, E.R., ARGENTINA -jdsota@gmail.com

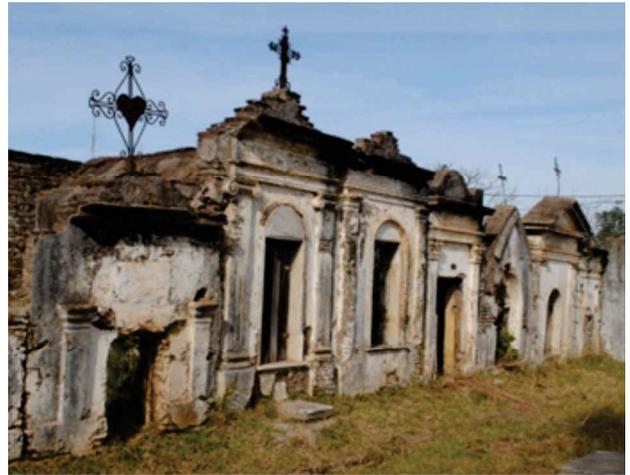
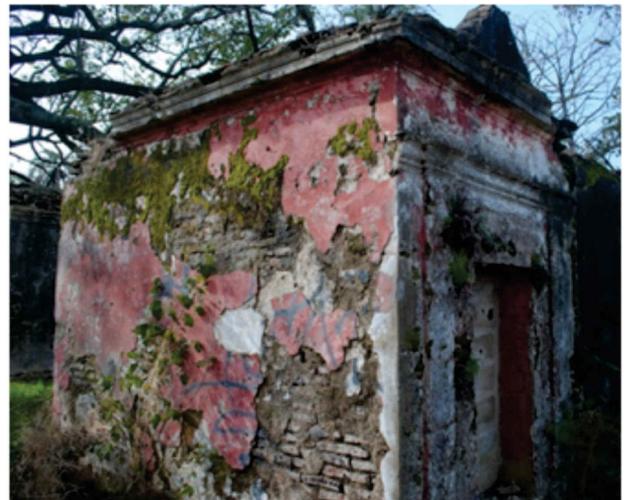
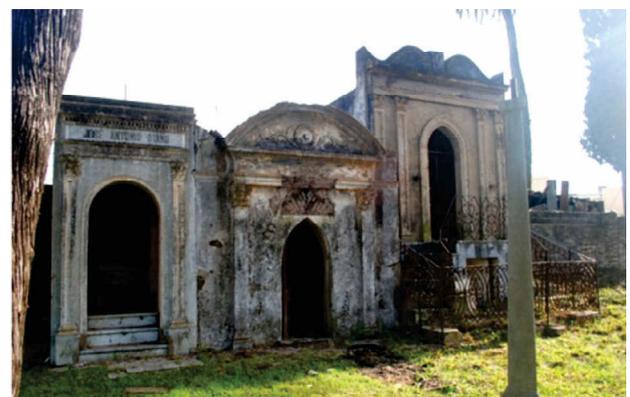
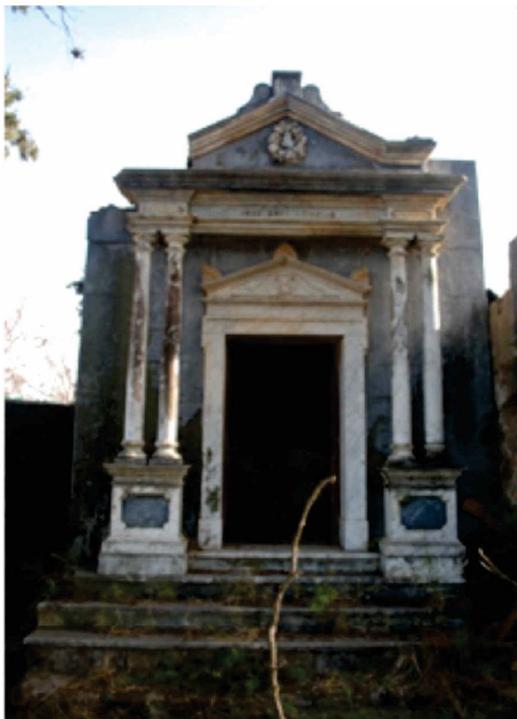
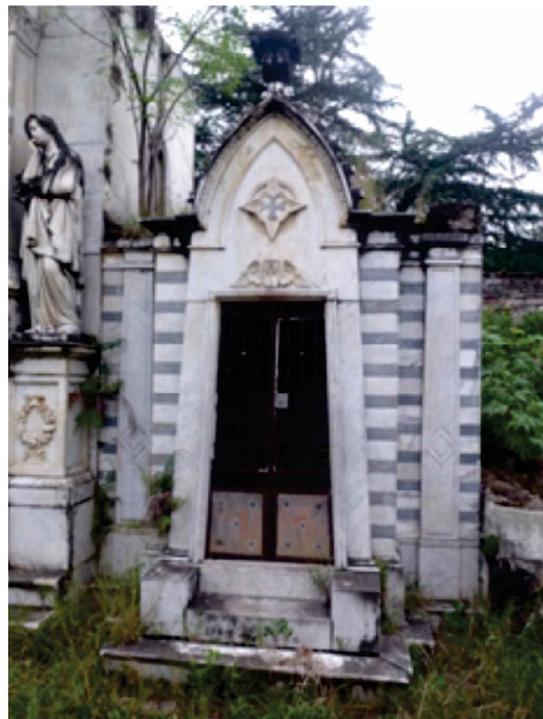
En la inspección y el relevamiento llevado a cabo, se comprobó un grave estado de deterioro. Los problemas más graves están ligados al mal estado de conservación y al vandalismo. Figuras 6,7,8,9,10.

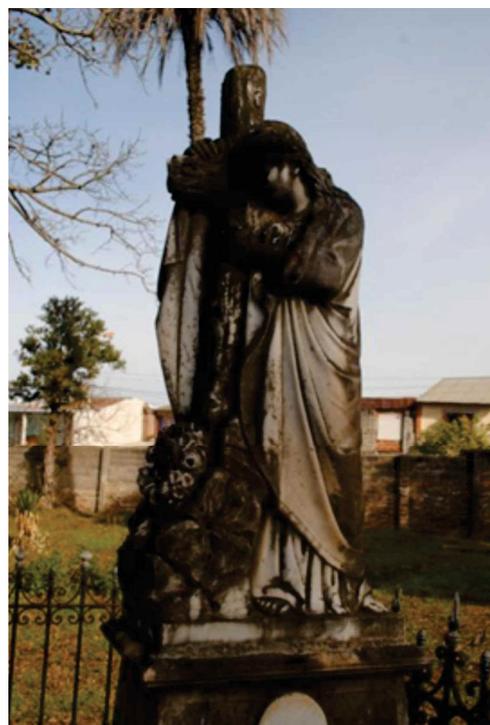
Figura 11.

- Deterioro de las esculturas y placas de mármol: están afectadas por una densa pátina negra (Figura 11), que posiblemente sean cianobacterias. Se observaron que algunos mausoleos tienen rotas las puertas (Figura 12), mientras en otros fueron tapiadas con mamposterías de ladrillos y bloques de hormigón.(Figura 13)
- Alteraciones en mamposterías: en algunas situaciones las faltantes de mamposterías son estructurales(Figura 14) y algunas han sido propias del deterioro y el abandono (Figura 15). También se observaron fisuras en mamposterías, en muchos casos en los asentamientos de los arcos (Figura 16), probablemente debido a asentamientos (Figura 17) .

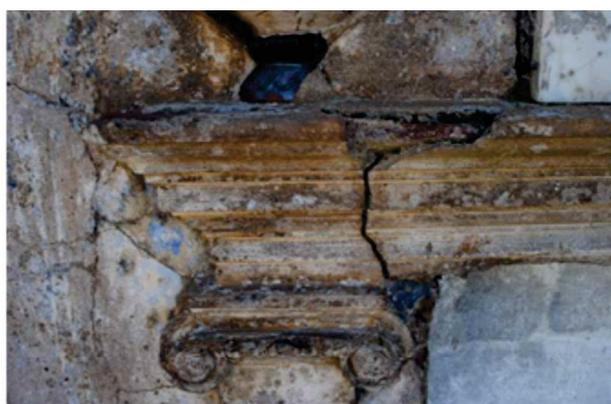
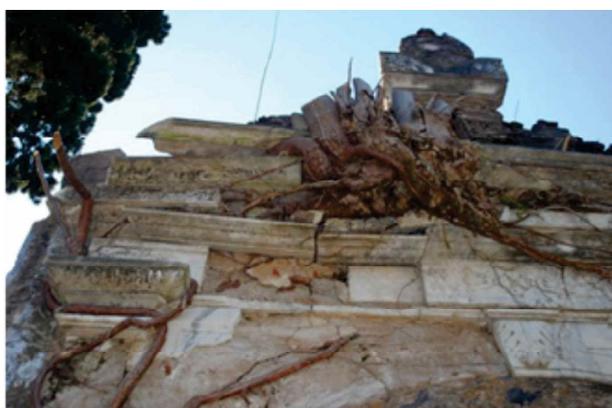
- Presencia de fisuras: las fisuras detectadas, se deben principalmente a los mampuestos faltantes, también se observan en cornisas y molduras (Figura 18, 19) y en algunos casos a la presencia de vegetación invasiva. Las fisuras verticales son muy marcadas (Figura 20, 21).

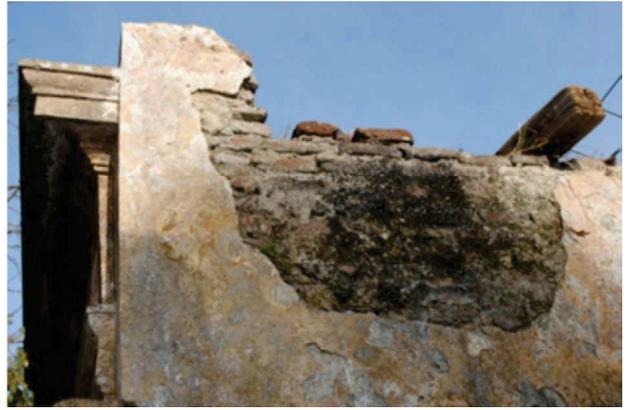
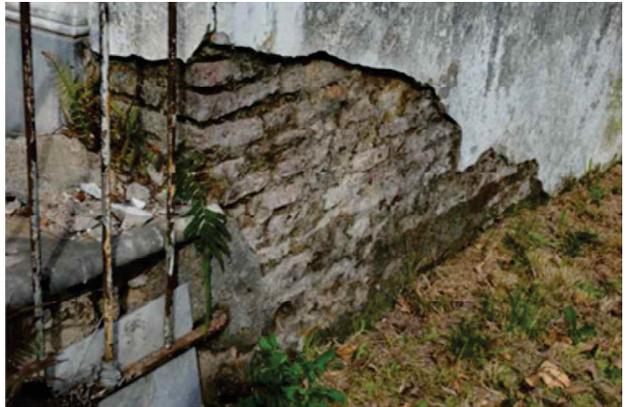
- Deterioro en revoques y molduras: debido a la humedad, vegetación en mampuestos y falta de mantenimiento, se han producido desprendimientos importantes de revoques (figuras 24, 25) y molduras (Figura 26).

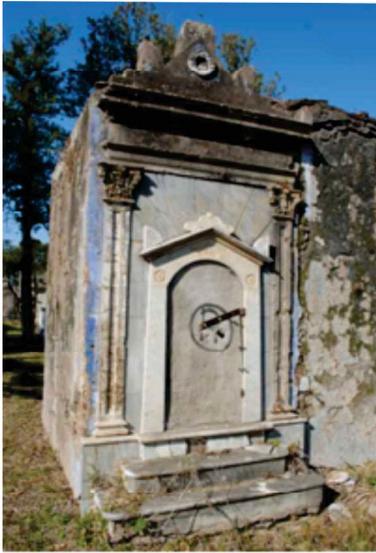
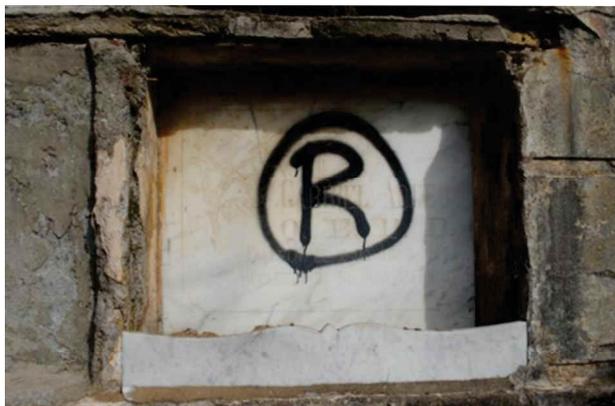
- Grafitis: se deben al vandalismo y falta de control. No son muy abundantes, y todos tienen la misma letra R remarcada con un círculo (Figura 22, 23).

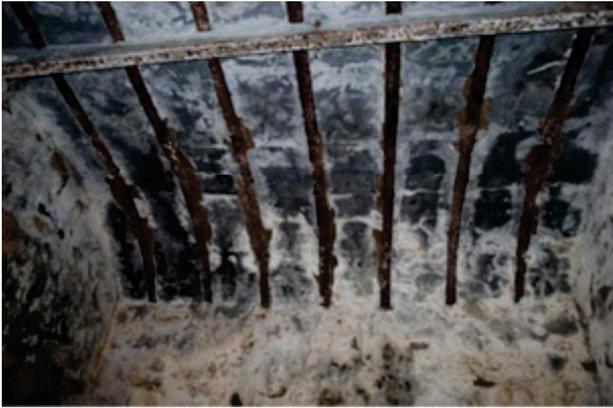
Figura 27.

- Procesos de corrosión: se observan en los perfiles de bovedillas (Figura 27), rejas exteriores, puertas y elementos ornamentales (Figuras 28, 29).
- Restos de pintura: en algunos elementos ornamentales, se observan restos de pinturas que brindaban color y decoración a las sepulturas (Figuras 30, 31).

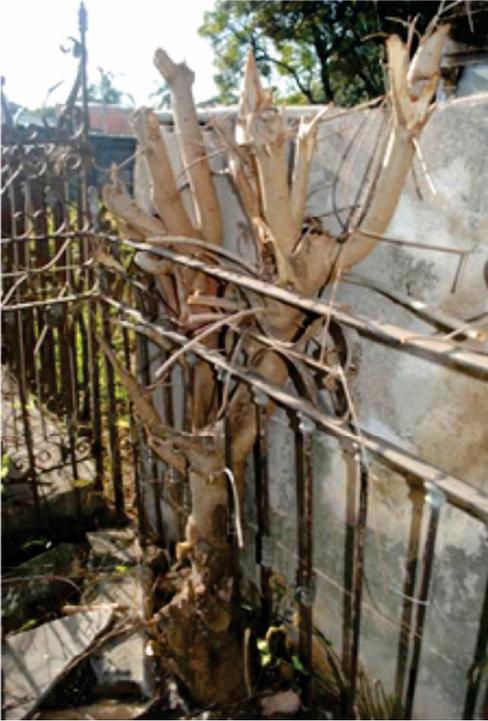
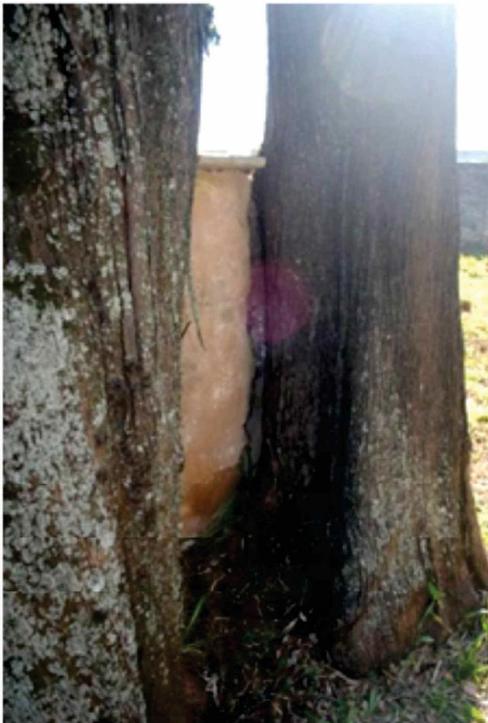
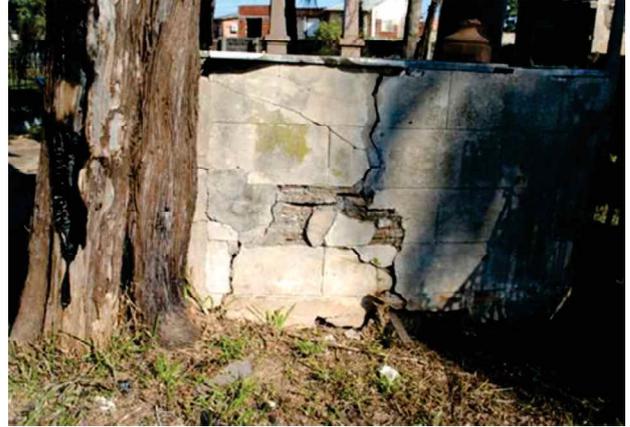
- Acción mecánica por crecimiento de vegetación: en algunas tumbas (Figuras 32, 33), el deterioro producido se debe por la acción de empuje (Figura 34) debido al crecimiento de árboles sobre las mismas.
- Saqueos de tumbas y panteones (Figuras 35, 36, 37).
- Vegetación invasiva: hay hierbas altas cubriendo el predio y muy diversas especies de plantas creciendo sobre los monumentos y mausoleos (Figuras 38, 39).

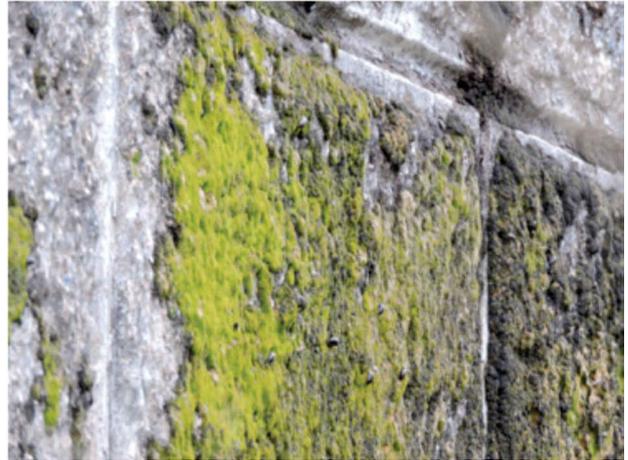
Figura 40.

Se observaron *Bryophyta* (musgos) (Figura 40), helechos y diversas plantas.

*Bryophyta* (musgos): son organismos pequeños, formados por raicillas o rizoides, un talluelo o caulóide y hojuelas o filoides. El principal daño que causan es por la penetración del sustrato, aunque, por el tamaño de estas especies, resulta superficial.

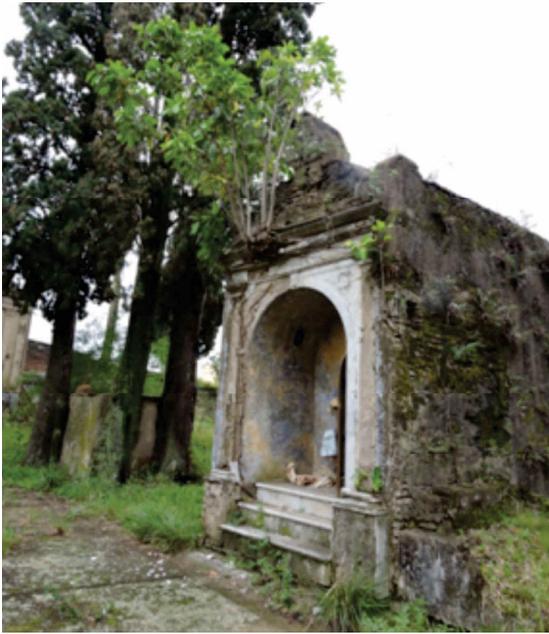
Figura 41.

*Ficus luschnathiana* (Higuerón): especie sudamericana de la familia de las higueras, que habitualmente crece sobre palmeras, a las que rodea con sus raíces, impidiéndoles crecer y matándolas. En Misiones se la puede observar en las ruinas de San Ignacio y Santa Ana. También se la ha hallado en La Plata creciendo sobre edificios (Figura 41).

En el relevamiento de la intromisión de la vegetación en las tumbas y mausoleos, se hallaron diversas especies cuyo desarrollo causa daños en los monumentos, como gramíneas y diversos helechos, el mayor riesgo es provocado por *Lantana camara*, *Ficus luschnathiana* y *Nicotiana glauca*. Es necesario desmalezar, para ello se establecerá un plan de procedimientos empleando técnicas que permitan eliminar las plantas evitando alterar los materiales. En caso de utilizarse biosidas, se emplearán cuidadosamente, buscando el menor riesgo para los operarios y el ambiente.

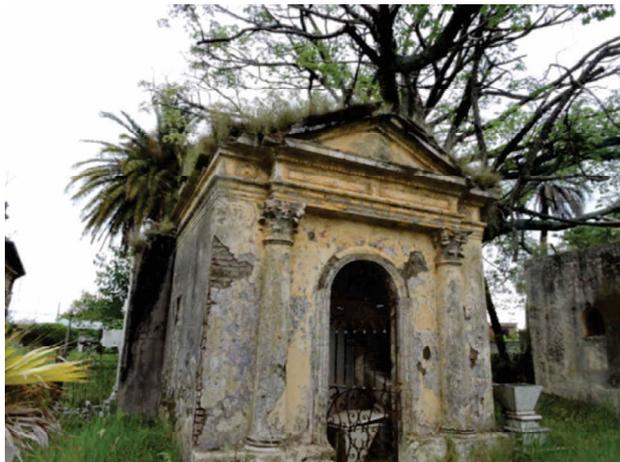
Figura 42.

*Gramineas* (“Pastos”): plantas herbáceas con raíces difusas, de hojas acintadas, paralelinervadas, con flores y semillas reunidas en una espiga. En este caso, no se pudo proceder al reconocimiento de las especies, ya que no estaban fértiles (Figura 42).

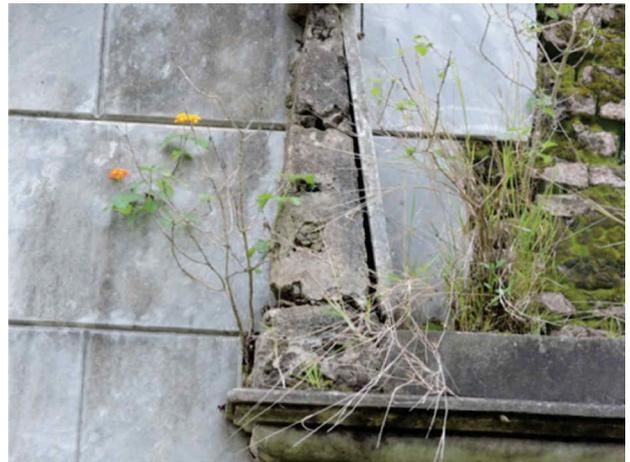
Figura 43.

*Lantana camara* (“Camará”): arbusto que puede crecer hasta 1,5 m., con hojas verde grisáceas, de borde aserrado, aromáticas. Inflorescencias amarillas en el centro y anaranjadas hacia la parte exterior. Frutos drupáceos, oscuros. Es nativa de las regiones tropicales y subtropicales de América del Sur y Central, pero se ha expandido en diversas áreas de Asia, África y Australia y la UICN (Unión Internacional de Conservación de la Naturaleza) la incluyó en la Lista 100 de “Especies exóticas invasoras más dañinas del mundo” (Figura 43).

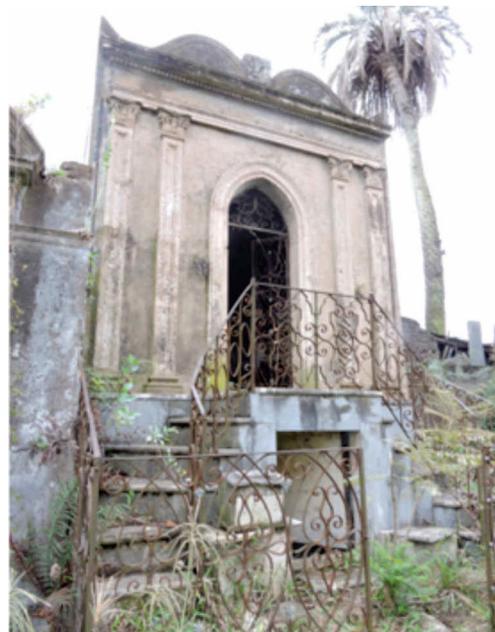
*Nicotiana glauca* (“palán –palán”): Arbusto leñoso perenne de 2 a 4 mts, aparato radical con gran desarrollo pudiendo alcanzar una profundidad considerable, se reproduce vegetativamente por estolones radicales. Flores tubuliformes amarillas que son polinizadas por mariposas y picaflores, Los frutos son de tipo cápsula y contienen numerosas semillas muy pequeñas. Es una planta nativa de zonas montañosas adaptada a crecer en suelos rocosos; también se la encuentra adventicia en regiones cálidas de todo el mundo y es muy común encontrarla creciendo sobre muros Figura 44.

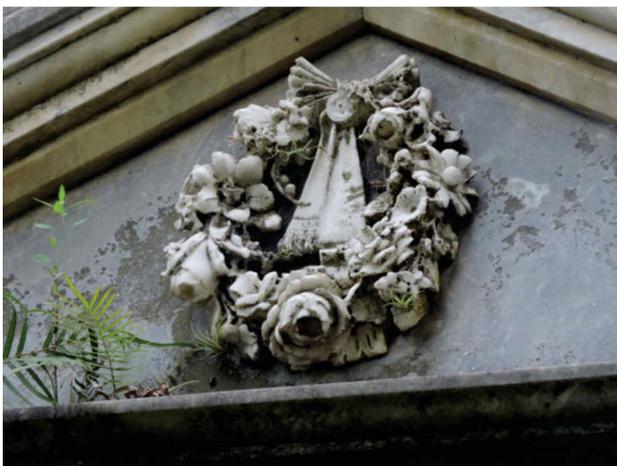
Figura 45.

*Pteris longifolia* (“Helecho”): Planta de hasta 90 cm, aparato radical denso con numerosas raíces que no penetran a gran profundidad, sino que se adhieren superficialmente, utiliza grietas preexistentes para su anclaje a la superficie. Se la puede encontrar sobre troncos y es muy común observarla sobre muros en la zona de La Plata (Rosato y García 2012) (Figura 45)

*Tillandsia aëranthos* (Clavel del aire): Pequeña planta herbácea epífita con hojas arrosetadas de 6 cm de largo, las raíces son numerosas y pequeñas y no penetran en el sustrato sino que se adhieren superficialmente. Durante la primavera da flores con pétalos de color lila y extremo azul. Es común encontrarla adherida a diversos tipos de sustratos (Figura 45).
