## INSPECCIÓN DE PATOLOGIAS EN EL PUENTE SOBRE EL ARROYO CALÁ EN LA PROVINCIA DE ENTRE RÍOS.

Fernández Facundo  
Gómez Erika  
González Federico

Departamento de Ingeniería Civil – Universidad Tecnológica Nacional Facultad Regional Concepción del  
Uruguay - UTNFRUCU  
Ing. Pereira 676 – Concepción del Uruguay – Entre Ríos - Argentina

### RESUMEN

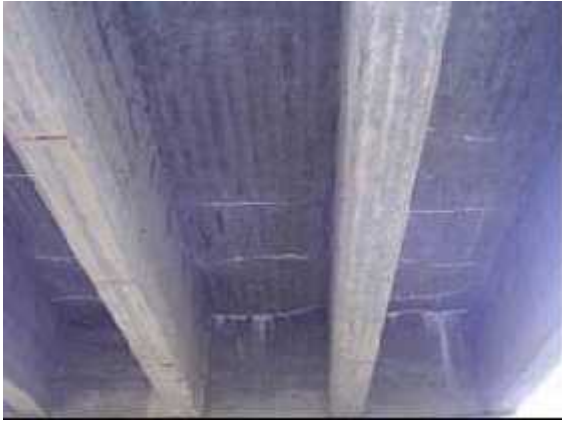
Figura 2. Fisuras del tablero superior con proceso de lixiviación

No se observaron problemas de fisuración en las barandas, pero sí en los otros elementos estructurales. Tales fueron: En el tablero, se observaron múltiples fisuras, algunas de ellas con espesores mayores a 3 mm en la cara superior, que favorecen los procesos de lixiviación visibles en la cara inferior del mismo, donde se midieron espesores de 0,1 mm en promedio.

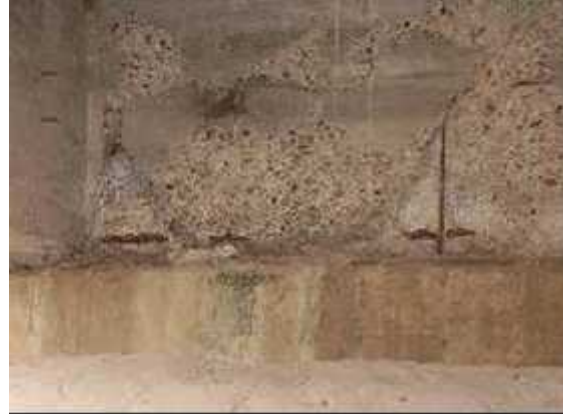
Figura 3. Armadura expuesta y procesos corrosivos

En cuanto a fallas constructivas como oquedades o falta de recubrimiento, las mismas no se detectaron en barandas. Tanto en la cara inferior del tablero, como en las pilas, se observó la falta de recubrimiento, lo que deja a la armadura principal y secundaria expuesta al medio ambiente. En vigas principales se observaron oquedades y también se verificó la presencia de hierros usados como separadores expuestos al medio ambiente y afectados por procesos de corrosión evidentes. Estos hierros actúan como “ventanas a la corrosión” de extrema peligrosidad. En la Figura 4 y en la Figura 5 se muestran algunas de las fallas constructivas de las vigas principales.

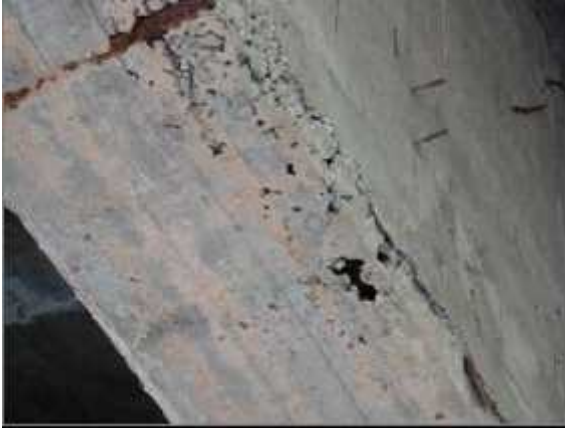
Figura 4. Falta de recubrimiento - hierros separadores expuestos

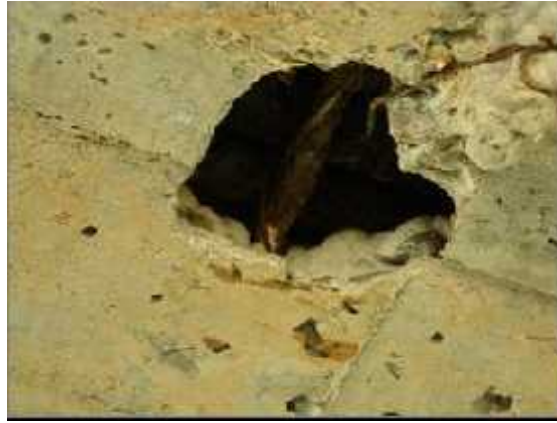
Figura 5. Oquedades que dejan hierros expuestos

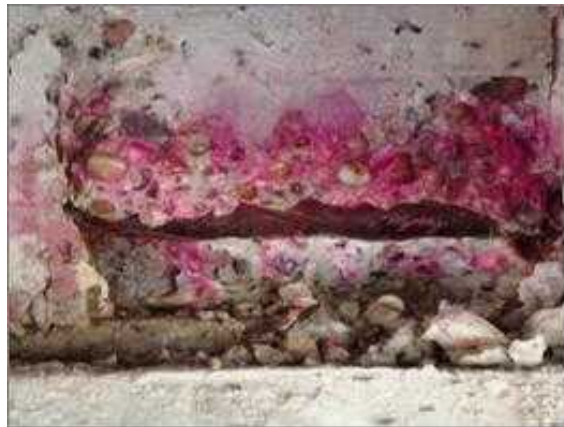
Se hicieron estudios de carbonatación en barandas, tablero, vigas principales, pilas y estribos dando resultados negativos en el momento de realizar las pruebas y en las zonas elegidas. En la Figura 6 se muestra uno de los ensayos.

Figura 6. Ensayo de carbonatación sobre viga principal
