## **EVALUACIÓN DEL ESTADO DE CONSERVACIÓN DEL HORMIGÓN ARMADO EN EL PUENTE SOBRE ARROYO CALÁ, PROVINCIA DE ENTRE RÍOS.**

En este trabajo se presentan los resultados de la evaluación realizada sobre un puente carretero ubicado en la ruta provincial N° 39, progresiva al Km 70,23 (Rocamora) de Entre Ríos. Dicho estudio forma parte de un proyecto de Inspección y Evaluación de Patologías en Puentes Situados sobre la Red Vial Provincial, Gestión de Mantenimiento.

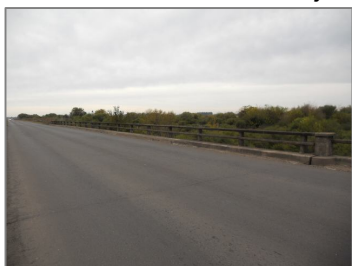
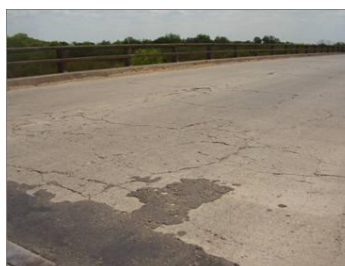
**Fig. 3 Vista Superior actual del puente (izq.) y de fisuras en la losa del tablero superior antes de ser re-asfaltado (der.).**

La superficie de rodamiento, presenta múltiples problemas de fisuras llegando al desprendimiento del hormigón en algunos sectores (Fig.3). Las formas y distribución de dichas fisuras hacen pensar en la posibilidad de que sean originadas por la Reacción álcalis agregados (RAS), aunque en el caso de agregados de reacción lenta, para asegurarlo habría que estudiarlo sobre testigos.

Las múltiples fisuras observadas, algunas de ellas con espesores mayores a 3 mm en la cara superior del tablero, favorecen los procesos de lixiviación, visibles en la cara inferior. Donde se observó el mapeo y midieron espesores de 0,1 mm en promedio (Fig. 9).

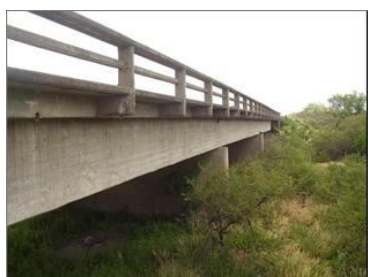
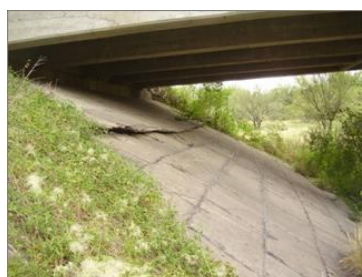
**Fig. 4 Vista lateral, donde se puede observar los desagües (izq.) y del estribo este, que se encuentra descalzado (der.)**

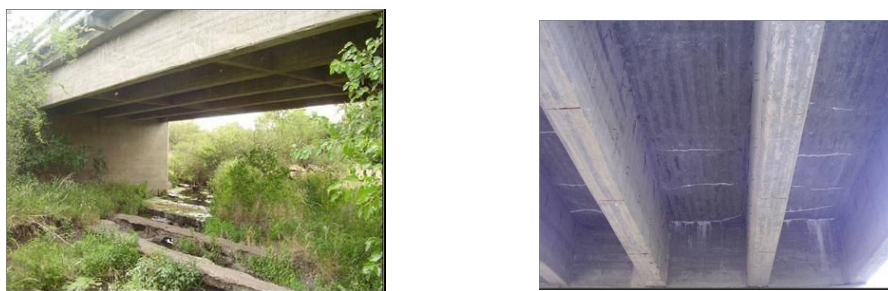
**Fig. 5 Vista inferior del puente entre pilas uno y dos (Izq.). Y Vista de fisuras en el tablero superior con procesos visibles de lixiviación. En vigas se observaron hierros afectados por corrosión (der.).**

En los estribos se observaron problemas de erosión, lo cual produjo deterioro de la protección del estribo E1 (Fig. 5(der.)).

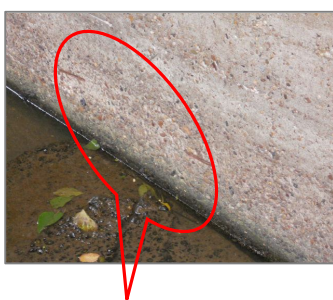
**Fig. 6 Exposición de los áridos y armadura corroída, en la parte inferior de las pilas, por lixiviación del cemento.**

El puente sobre arroyo Cala localizado en la ruta provincial N° 39, progresiva al Km 70,23 (Rocamora). Según su destino o uso es un puente carretero, de Hormigón Armado in situ, construido en el año 1978, con una longitud de 58 m, un ancho de calzada de 8,4 m y una altura máxima de 4,7 m. Compuesto por tablero de hormigón armado, con juntas de dilatación tipo tijera, barandas de hormigón; cinco vigas longitudinales, dos pilas y dos estribos (Fig. 3,4,5). Es el puente de mayor antigüedad y en el cual se pudieron observar diferentes afectaciones (Fig. 6, 7).

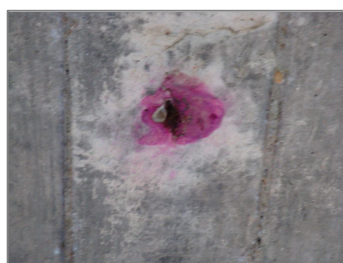
Los resultados obtenidos mostraron que en las zonas auscultadas, el hormigón no se encontraba carbonatado al momento de realizar el ensayo; como se puede observar en la Fig. 8.

Fig. 8 Vista del primer punto descubierto rociado con solución indicadora.

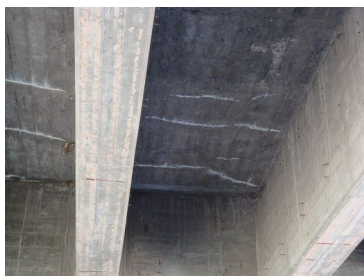
**Fig. 9 Vista de la lixiviación, en la cara inferior del tablero del puente.**

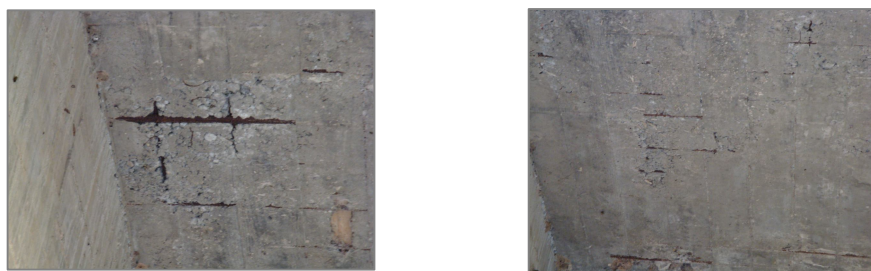
En la cara inferior del tablero se detectaron problemas de falta de recubrimiento, lo que deja a la armadura principal y a la secundaria, expuestas al medio ambiente (Fig.10).

**Fig. 10 Vista de la cara inferior del tablero del puente, donde se observan la falta de recubrimiento.**

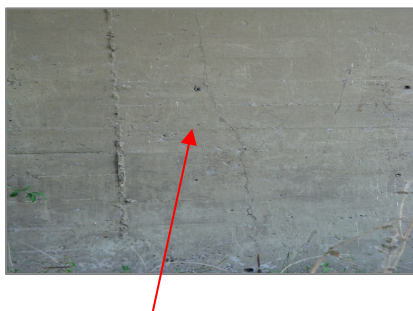
En la pila P1, se observaron fisuras verticales.

La más importante, con espesor de 0,4 mm, 3 metros de longitud, habiéndose determinado una profundidad promedio de 167,3 mm. Se constataron fisuras que podemos considerar como normales, aunque deberá controlarse la abertura de las mismas periódicamente.

Esas fisuras con andamio vertical en algunas de las pilas, ubicadas en las caras (pantallas) perpendiculares al eje del puente, comienzan en el plano de unión con el cabezal (Fig.15).

**Fig. 15 Fisura longitudinal en una pila del puente.**

Los tabiques de hormigón que conforman las pilas trabajan bajo un sistema tensional vertical, por lo que las fisuras de pequeña abertura de tendencia vertical no son de relevancia.
