CONPAT2021 BRASIL

XVI CONGRESO LATINOAMERICANO DE PATOLOGÍA DE LA CONSTRUCCIÓN y
XVIII DE CONTROL DE CALIDAD EN LA CONSTRUCCIÓN

19, 20 Y 21 DE OCTUBRE DEL 2021

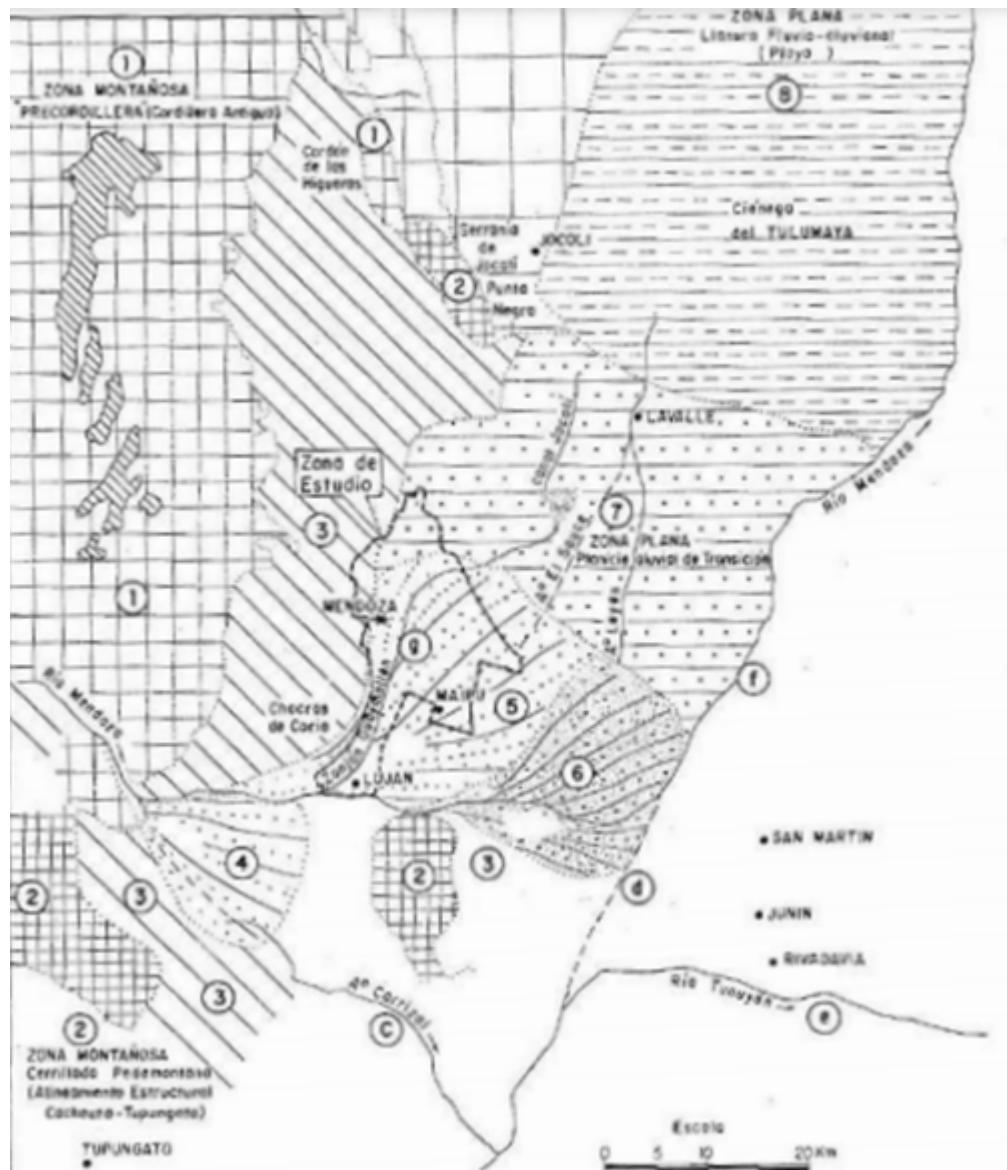
Figura 1. Unidades geológicas de Norte mendocino (Fuente: INPRES, 1989)

- 1- Zona montañosa (Precordillera)
- 2- Zona montañosa (Cerrillada Pedemontana)
- 3- Pedemonte mendocino
- 4- Cono aluvional de Agrelo
- 5- Cono aluvional de Maipú
- 6- Planicie de transición (del Tulumaya)
- 7- Llanura aluvial (del Rosario)
- c- antiguo brazo del Río Mendoza
- d-f – antiguo curso del Río Tunuyán
- e- actual curso del Río Tunuyán
- f- actual curso del Río Mendoza
- g- antiguo brazo del Río Mendoza

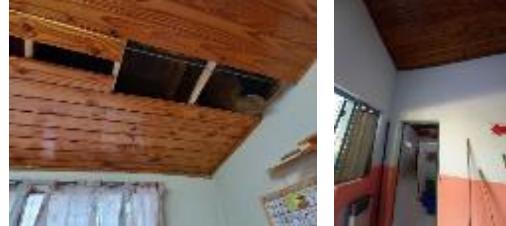
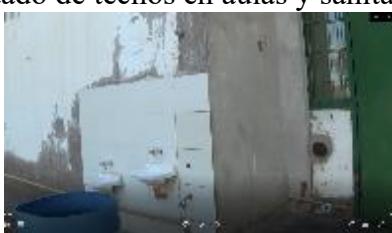
Evaluado	Evidencias
Escuela N°1 (El Vergel, Lavalle)	
<p>Se observan filtraciones de agua por la cubierta de techo y en sanitarios.</p> <p>Las cañerías de instalaciones expuestas al aire libre requieren protección, en especial las cañerías de gas por el riesgo de corrosión</p>

<p>Estado de techos en aulas y sanitarios</p> <p>Estado de instalaciones</p>
<p>Se presenta agrietamiento en forma vertical desde cubierta a piso producto de movimiento sísmico o de golpes por apertura y cierre de puertas.</p> <p>Las construcciones por sectores en distintas etapas sin juntas de construcción y deficiente vinculación generan movimientos diferenciales que se manifiestan en fisuración vertical debido al diferente comportamiento de los materiales.</p> <p>Las condiciones ambientales también influyen en la fisuración y en el comportamiento global de la estructura.</p>

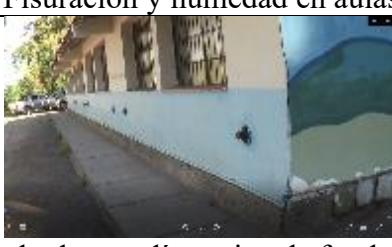
<p>Estado de veredín y viga de fundación</p>

<p>Se observa la falta de corte de ascenso de agua capilar en pisos y veredas y colmatación, lo que mantiene el piso húmedo y con deformaciones.</p> <p>Presencia de salitre.</p> <p>Esto se pone en evidencia en el sector jardín de infantes donde se observan patología por</p>

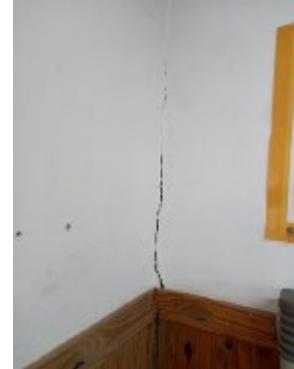
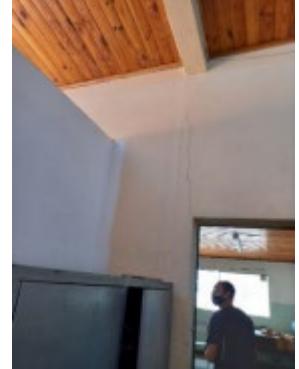
Fisuración vertical en aulas y galerías

Estado de cañerías y galería central
Se presentan agrietamientos en forma vertical desde cubierta a piso producto de movimiento sísmico o de golpes por apertura y cierre de puertas, que evidencian construcciones en diferentes etapas y comportamiento de materiales diferentes. La fisuración puede estar relacionada con el comportamiento de los materiales, las condiciones ambientales y el comportamiento global de la estructura (cambios de rigidez en los elementos estructurales).

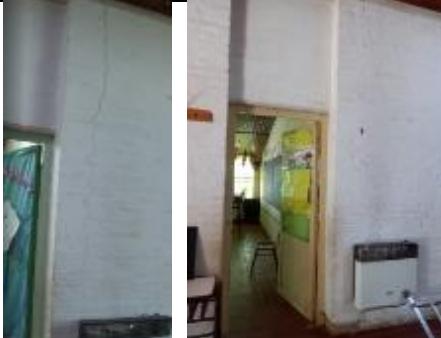
Evaluado	
<p>Se presenta agrietamiento en forma vertical desde cubierta a piso compatible con pequeños asentamientos diferenciales, movimiento sísmico o de golpes por apertura y cierre de puertas, que evidencian construcciones en diferentes etapas y comportamiento de materiales diferentes.</p> <p>La fisuración puede estar relacionada con el comportamiento de los materiales, las condiciones ambientales y el comportamiento global de la estructura.</p>

<p>Fisuración vertical en paredes</p>
<p>Se observa la falta de corte del ascenso de agua capilar en pisos y veredas que mantiene el piso húmedo y con deformaciones.</p> <p>La estructura de vinculación inferior presenta salitre, lo que puede afectar su capacidad resistente por aumento de volumen y disminución de secciones.</p>
