## **Primeras experiencias en el ahuellamiento y fisuración refleja, en pavimentos de hormigón con refuerzo asfáltico, utilizando materiales geosintéticos.**

Autor: Dr. Ing. Héctor L. Delbono; LEMaC – Centro de Investigaciones Viales de la UTN-Facultad Regional La Plata. Calle Av. 60 y 124 (1900) Tel/fax: +54-0221-4890413. La Plata, Buenos Aires, Argentina. Email: [delbonoluis@hotmail.com](mailto:delbonoluis@hotmail.com)

## **First experiences in rutting and cracking reflex, in concrete pavement with asphalt reinforcement using geosynthetic materials.**

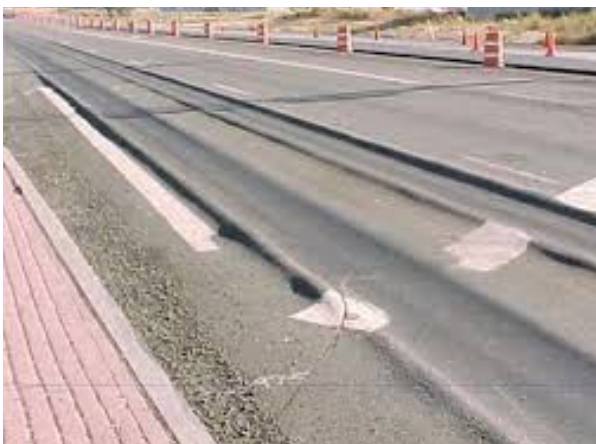
Una de las fallas de difícil solución actualmente es el ahuellamiento, fenómeno que consiste en una depresión canalizada en correspondencia con la huella de circulación de los vehículos, Figura 1.

Se desarrolla gradualmente y aparece como una depresión continua en las bandas de circulación de los neumáticos, afectando la maniobrabilidad de los vehículos y ocasionando una disminución en la seguridad (III).

Figura 1. Ahuellamiento en pavimentos asfálticos.

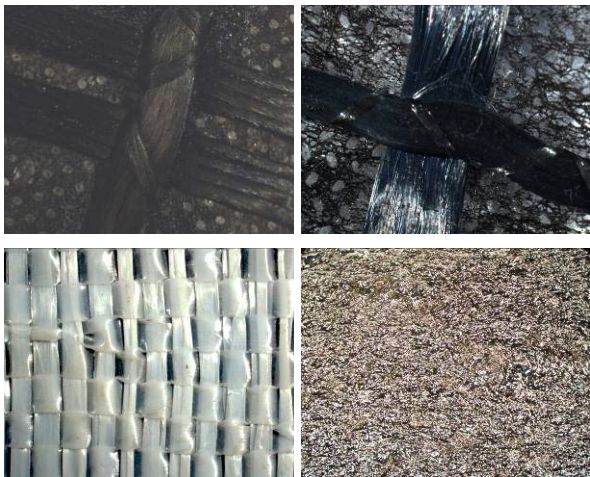
Los materiales geosintéticos utilizados, Figura 4, corresponden a materiales importados, denominados HSK PET y MAC PET, conformados por fibras en poliéster unidas a una manta en polipropileno con abertura de malla de 40x40 mm.; otros dos son de desarrollo local (FM PP, conformado por una membrana asfáltica adosada a un geotextil tejido en polipropileno y RBK PET conformado por fibras en poliéster distribuidas aleatoriamente en la masa de una membrana asfáltica), estos dos últimos materiales fueron desarrollados a nivel Nacional, siendo un significativo aporte al crecimiento tecnológico de Argentina.

Figura 4. Materiales; Arriba izq. HSK PET, derecha MAC PET; Abajo izq. FM PP, derecha RBK PET.

Los materiales FM PP y RBK PET presentan una conformación plana (Figura 4), donde las fibras están dispuestas en la estructura del material, esto favorece el desplazamiento de la mezcla asfáltica a diferencia de los materiales MAC PET y HSK PET donde la estructura de malla abierta permite confinar el esqueleto granular, ofreciendo restricción al desplazamiento de la mezcla asfáltica, Figura 20.

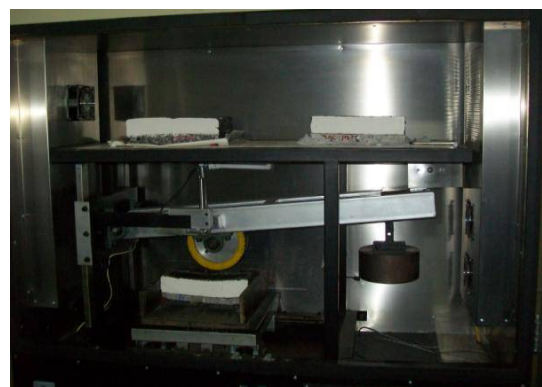
aplicar una carga dinámica a través de una rueda, la que simula las condiciones de tránsito, sobre una probeta prismática de 300x300 mm y 50 mm de espesor. El ensayo registra las deformaciones verticales sufridas por la mezcla a lo largo de 10.000 ciclos de carga; dicho ensayo se efectúa a 60 °C.

La carga de la rueda es de 700 Newton, la cual se aplica con una frecuencia de movimiento de 26,5 ciclos por minuto. Las características de la rueda están dadas por su diámetro 200 mm, su ancho 50 mm, el espesor de la cubierta 20 mm y la dureza de la cubierta 80 IRHD (International Rubber Hardness Degrees). Bajo estas características cumple con el Método BS EN 12697-22.

Dada la tipología del ensayo dinámico, junto con la manera de aplicar la carga a través de una rueda, constituye un modelo normalizado de carga dinámica sobre la estructura del pavimento, Figura 5.

Figura 5. Equipo de rueda cargada, Wheel Tracking Test.

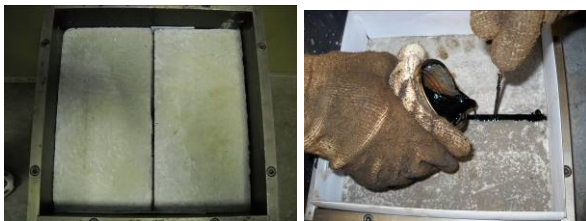
Las probetas son confeccionadas de la siguiente manera: dos placas de hormigón de 20 mm de espesor separadas 0,5 cm, cuyo espacio se completa con telgopor o sellador con objeto de simular una junta real del pavimento de hormigón, Figura 7.

Figura 7. Confección de probetas.

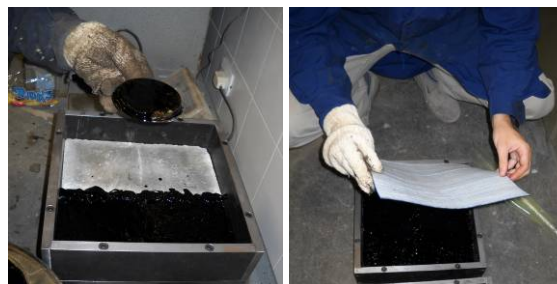
Sobre las losas de hormigón, con la junta intermedia, se ejecuta el riego con emulsión asfáltica modificada con polímero SBS de acuerdo a la circunstancia de obra; según los datos de la bibliografía y la recomendación del Pliego de Especificaciones Técnicas Generales de la Dirección Nacional de Vialidad (bajo el título de tratamiento bituminoso superficial de sellado: Sección D.III), se adopta una dotación de  $0,9 \text{ l/m}^2$ . Una vez curada la emulsión (40 minutos aproximadamente bajo las condiciones de laboratorio) se coloca, sobre la película formada, el material geosintético, dando una leve compactación (cuidando que no queden arrugas)

de la mezcla asfáltica convencional en caliente del tipo CAC D20 a  $160 \text{ }^\circ\text{C}$ , Figura 8.

Figura 8. Riego y colocación del geosintético.

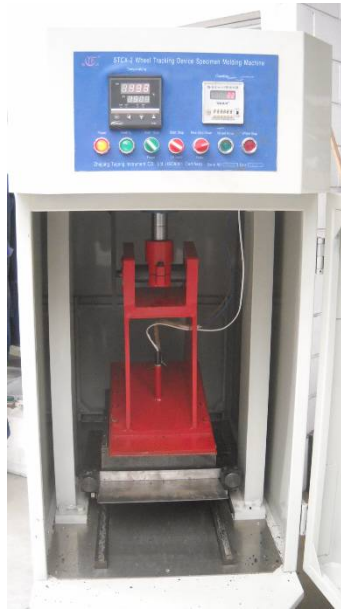
Procediendo al moldeo de la mezcla asfáltica, se utiliza el equipo Roller Compact Modelo STCX-2; el equipo se acondicionó a  $150 \text{ }^\circ\text{C}$  efectuando 24 pasadas, Figura 9.

Se deja enfriar la probeta durante 24 horas procediendo a ensayarlo con el equipo de Wheel Tracking Test acondicionando la muestra durante 4 horas a  $60 \text{ }^\circ\text{C}$ .

Queda así conformada una probeta de dimensiones 300 mm por 300 mm, con 50 mm de espesor de mezcla asfáltica sobre los 20 mm de espesor de las losas de hormigón.

Figura 9. Compactación de la mezcla asfáltica mediante el equipo Roller Compact.

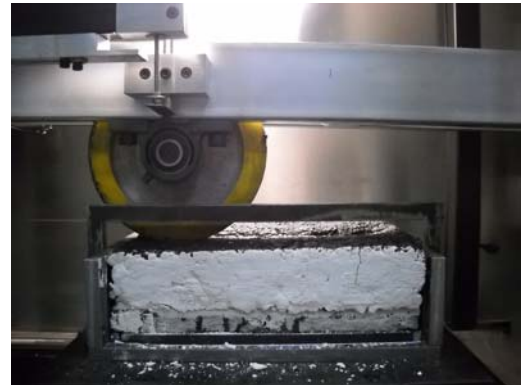
Método 2: según el método BS EN 12697-22, con la cara frontal de la probeta descubierta, Figura 11.

Figura 11. Ensayo con cara descubierta para el material FM PP.

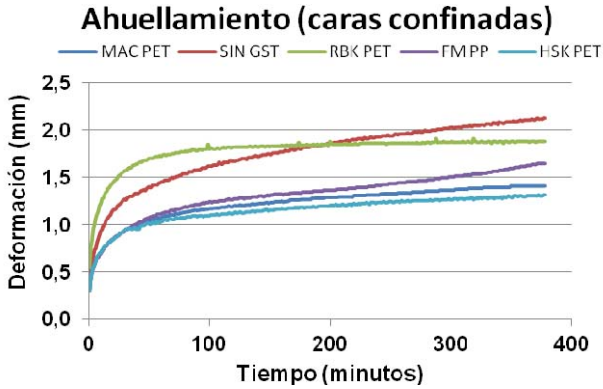
Material	Ahuellamiento (mm)
Sin geosintético	2,13
RBK PET	1,91
FM PP	1,64
MAC PET	1,40
HSK PET	1,31

La Figura 12 y Figura 13 presentan las curvas de ahuellamiento para los diferentes sistemas propuestos.

Figura 12. Curvas de ahuellamiento para el método con caras confinadas.

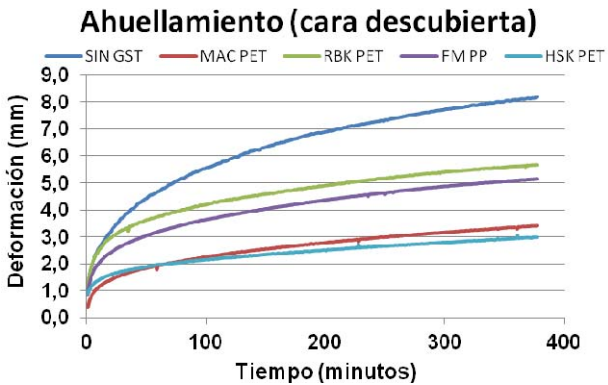
Al no evidenciar diferencias importantes en los ensayos, se procedió a realizar el ensayo dejando la cara frontal descubierta. Los resultados obtenidos son los siguientes:

Material	Ahuellamiento (mm)
Sin geosintético	8,18
RBK PET	5,65
FM PP	5,15
MAC PET	3,41
HSK PET	3,06

Figura 13. Curvas de ahuellamiento para método con cara descubierta.

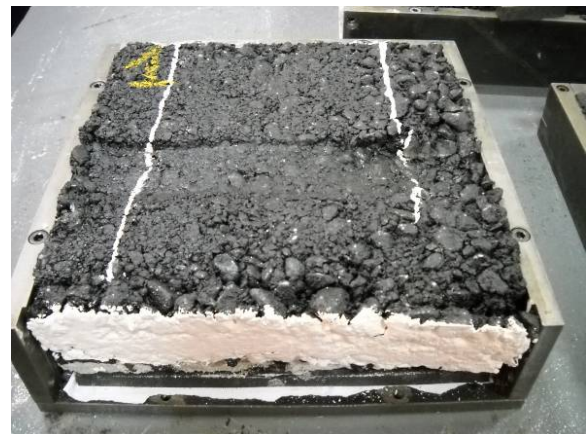
En los casos en donde se considera la interposición de un material geosintético, el desplazamiento lateral de la mezcla no resulta de importancia como si se evidenció para el caso sin geosintético, Figura 15.

Figura 15. Ahuellamiento sobre probeta utilizando el material HSK PET.

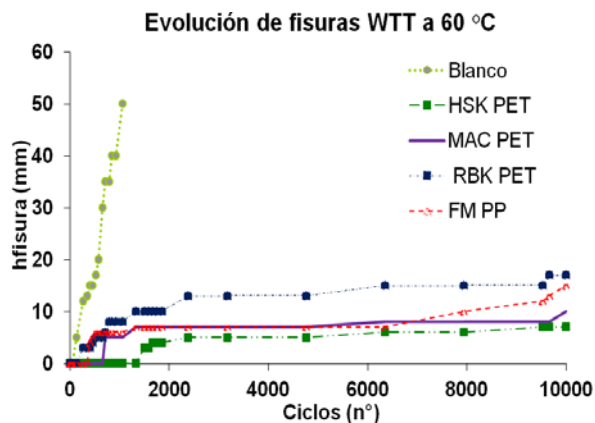
La Figura 16 presenta la evolución de fisuras para los diferentes sistemas.

Material	Tiempo de aparición de fisura (min.)	Cant. de ciclos (n°)	hfisura final (mm)	Cant. de ciclos (n°)
Blanco	5	132	50	1058
HSK PET	57	1510	7	10000
MAC PET	27	714	10	10000
FM PP	15	396	15	10000
RBK PET	13	343	17	10000

Figura 16. Evolución de fisuras para los diferentes sistemas a 60 °C.

En cuanto a los ensayos de propagación de fisuras, la Figura 16 y Figura 18 permiten observar el comportamiento de la fisura conforme incrementan los ciclos de carga.

Se observa para el sistema de referencia “Blanco” que la fisura crece sin restricción alguna para ambas temperaturas, iniciándose sobre la capa asfáltica pasados los 132 ciclos cuando se considera el ensayo a 60 °C, mientras que a 25 °C los ciclos necesarios para que se inicie son 264.

Se observa que los materiales geosintéticos trabajan efectivamente. Para el ensayo de WTT a 60 °C cuando se utilizan materiales de malla abierta (MAC PET y HSK PET), la fisura alcanza una altura de 8,5 mm. en promedio sobre la capa asfáltica, y una altura de 16 mm. cuando se consideran materiales compuestos que cubren toda la superficie (FM PP y RBK PET).

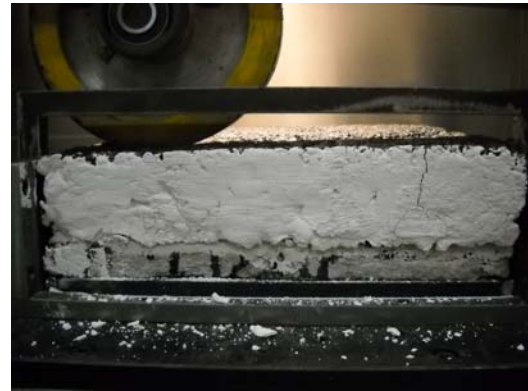
Figura 17. Evolución de fisura para el material FM PP

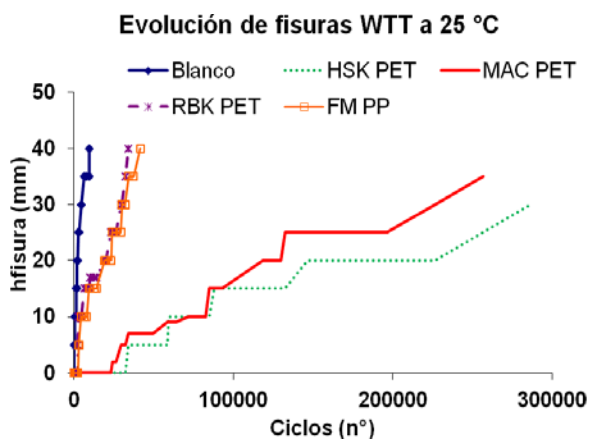
Material	Tiempo de aparición de fisura (min.)	Cant. de ciclos (n°)	hfisura final (mm)	Cant. de ciclos (n°)
Blanco	10	264	40	9656
HSK PET	1296	34280	25	286350
MAC PET	908	24020	35	256580
FM PP	106	2804	40	41690
RBK PET	95	2513	40	34280

La Figura 18 presenta la evolución de fisuras para los diferentes sistemas, mientras que la Figura 16 presenta una probeta ensayada a 25 °C

Figura 18. Evolución de fisuras para los diferentes sistemas a 25 °C.

Para el ensayo realizado a 25 °C, la fisura alcanza una altura de 30 mm en promedio sobre la capa asfáltica y una altura de 40 mm cuando se consideran los materiales compuestos.

Los ciclos necesarios para que la fisura alcance la superficie de la capa de refuerzo fueron mayores en los ensayos realizados a 25 °C de temperatura.
