### **HOTEL IMPERIAL DE CONCORDIA: CONSERVACIÓN DEL PATRIMONIO CONSTRUIDO. UN CASO DE ESTUDIO.**

### **HOTEL IMPERIAL DE CONCORDIA: CONSERVATION OF THE BUILT HERITAGE. A CASE STUDY.**

Fabián Avid,<sup>(1)</sup> Alejandra Bruno<sup>(1)</sup>, Fabricio Altamirano<sup>(1)</sup>, Jorge Daniel Sota<sup>(1)</sup>

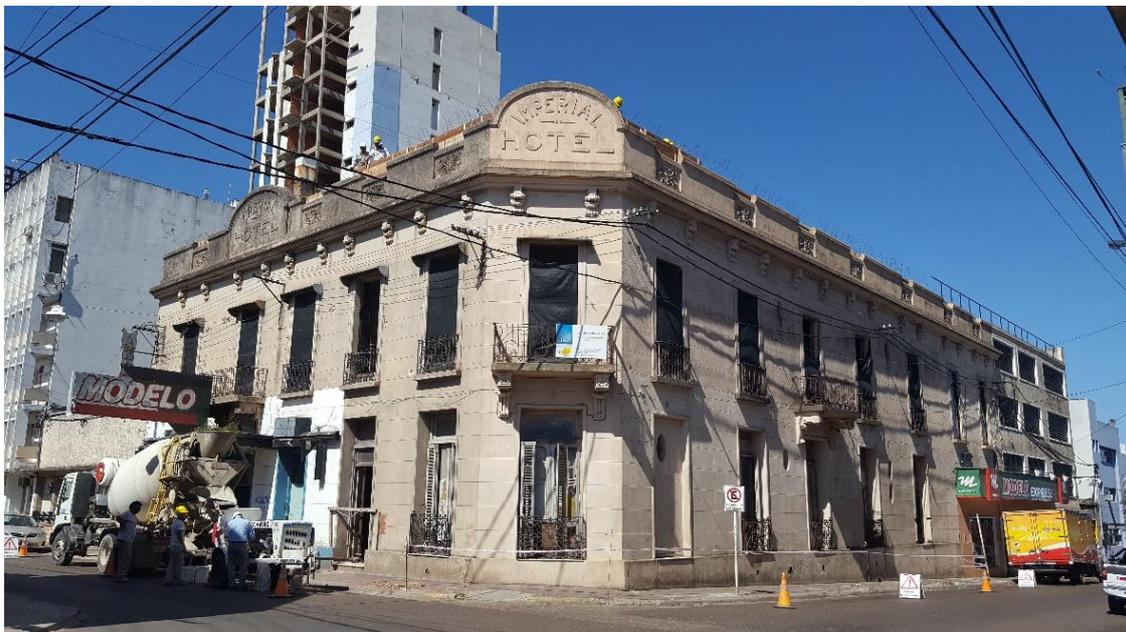
Figura N°1: Vista actual de fachada Hotel Imperial de Concordia

El antiguo Hotel Imperial, está situado en una importante esquina céntrica de la ciudad, su construcción data del año 1890 (Figura N°1). Alrededor de 1906 era la sede de Correos y Telégrafos - Distrito 15, de la ciudad de Concordia. Al tiempo de la construcción del Hotel, la ciudad de Concordia tenía aproximadamente 20.000 habitantes. Se localiza en la esquina noreste en las calles Roque Sáenz Peña y Urquiza.

El estado actual de la fachada conservada es bueno, presentando algunas fisuras lineales por corrosión del acero en las molduras superiores. No se realizaron reparaciones con anterioridad. Su revestimiento es material de frente texturado.

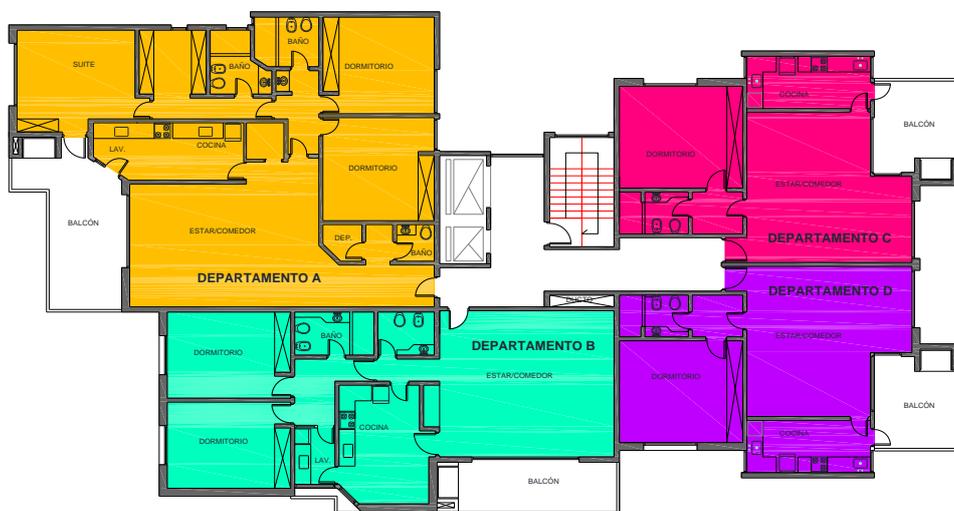
Figura N°2: Planta Tipo del Edificio Imperial de Concordia

Las tres plantas inferiores poseen diferentes destinos de uso: locales comerciales y oficinas por un lado y cocheras por el otro. Las plantas superiores están destinadas a unidades de vivienda de diferentes ambientes, totalizando cuatro por planta, como se observa en la planta tipo. (Figura N°2). En la actualidad se encuentra en ejecución un edificio en altura de trece plantas. (Figura N°3).

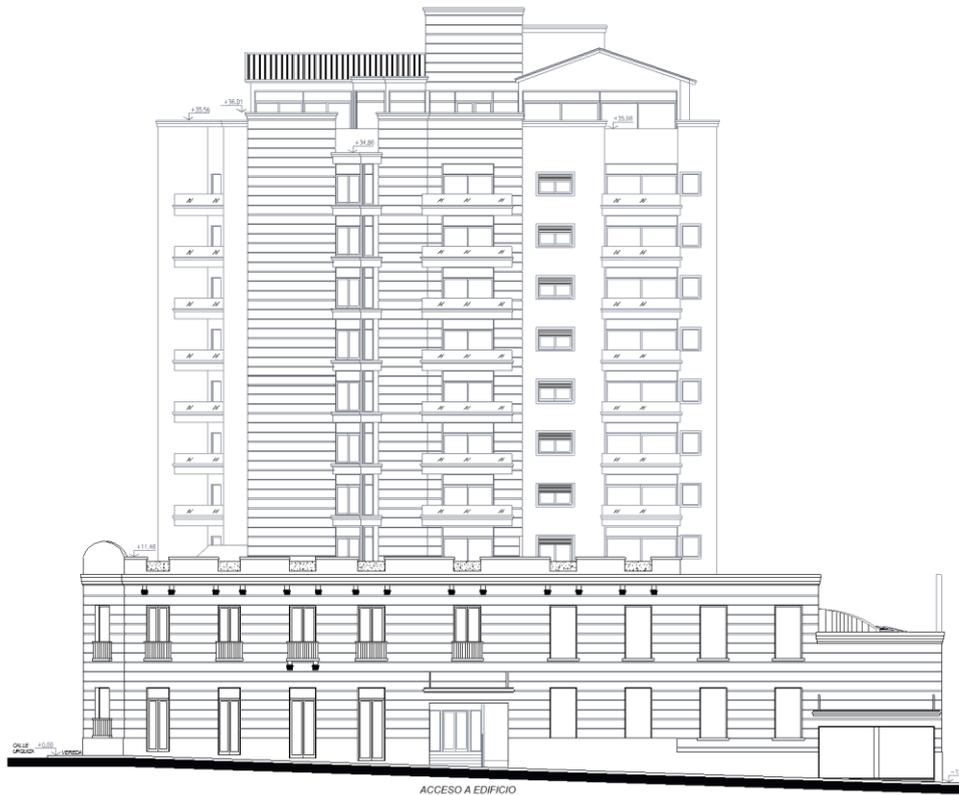
Figura N°3: Vista de fachada sur Edificio Imperial de Concordia

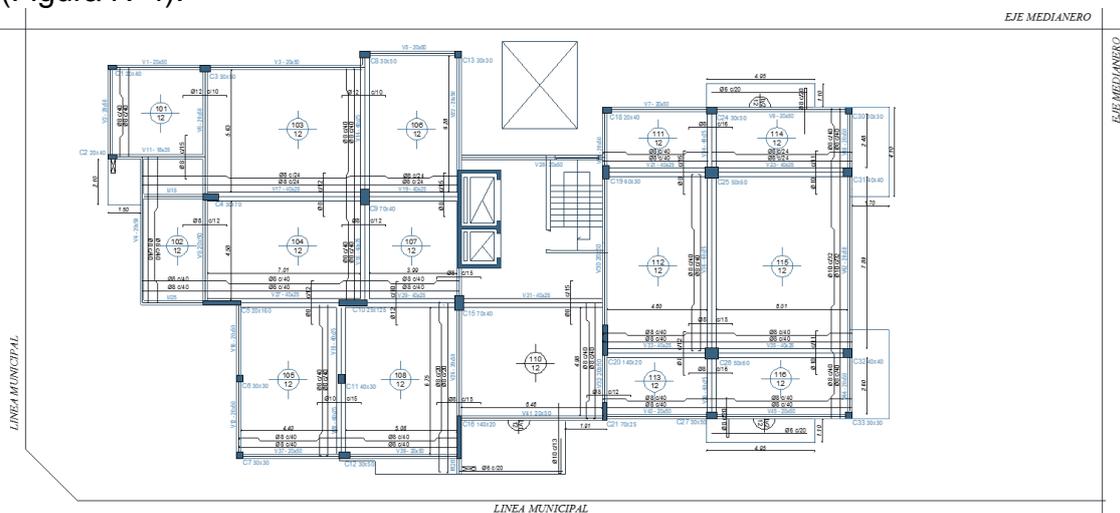
Figura N°4: Estructura de planta tipo Edificio Imperial de Concordia

Para la ejecución de la estructura se proyectó una obra de hormigón armado tradicional [8]. Las fundaciones se han diseñado considerando bases aisladas vinculadas mediante vigas de fundación que servirán también de asiento para las distintas mamposterías a emplear, y se ha considerado como plano de asiento estimado para dichas bases a los  $-3,00$  metros bajo nivel de terreno natural, de acuerdo a lo recomendado por el estudio de suelos realizado. La estructura sobre planta baja y pisos subsiguientes se compone de losas macizas cruzadas, soportadas por vigas de sección rectangular y vigas cintas, que descansan en un entramado de columnas de sección cuadrada o rectangular. (Figura N°4).

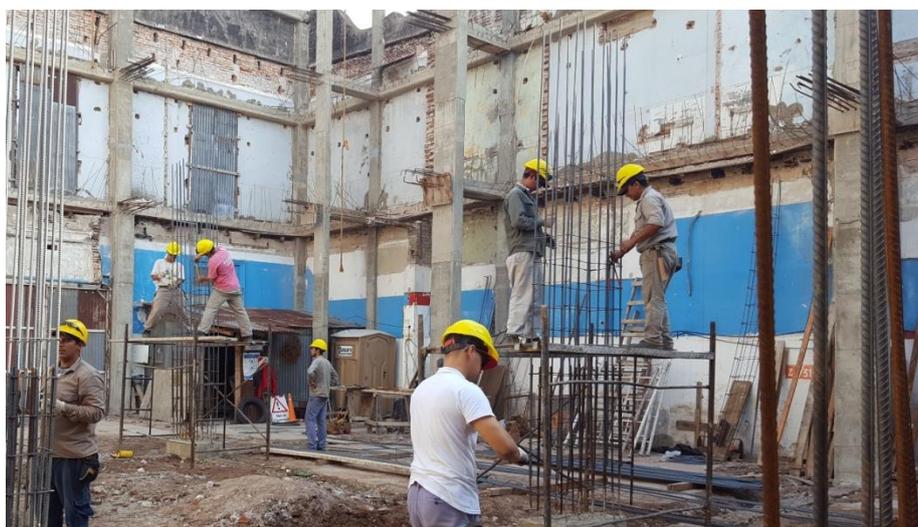
Figura N°5: Estructura de hormigón armado para la conservación de fachadas

Se destaca en esta obra que, dada la necesidad de conservar las fachadas originales, realizadas en ladrillos y con una altura aproximada de 12 m se realizaron obras de arriostramiento con estructuras de hormigón en sus diferentes paramentos (Figura N°5).

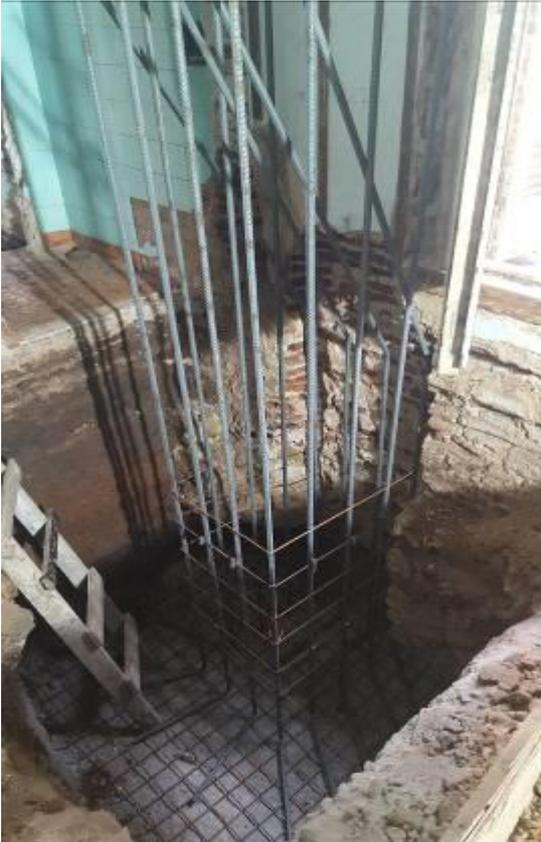
Figura N°6: Base de pórtico de desvío

Como proceso de trabajo para la conservación de esta importante fachada es de destacar las secuencias de inserción de la nueva estructura. En primer lugar, se realizaron las bases de las columnas desarrolladas sobre el paramento exterior, luego las vigas de fundación correspondientes, se procedió después a la ejecución de las columnas debidamente insertas en la mampostería de la fachada hasta llegar al primer nivel de la nueva estructura (Figura N°6 y 7).

En la Figura N°6 se observa el posicionamiento de la base de fundación y la armadura de columna para un pórtico de desvío de cargas superiores. En la Figura N°7 se aprecia la estratificación del suelo de asiento, la antigua fundación de la fachada en piedra arenisca (típica de la región) y el calado para la columna de hormigón armado.

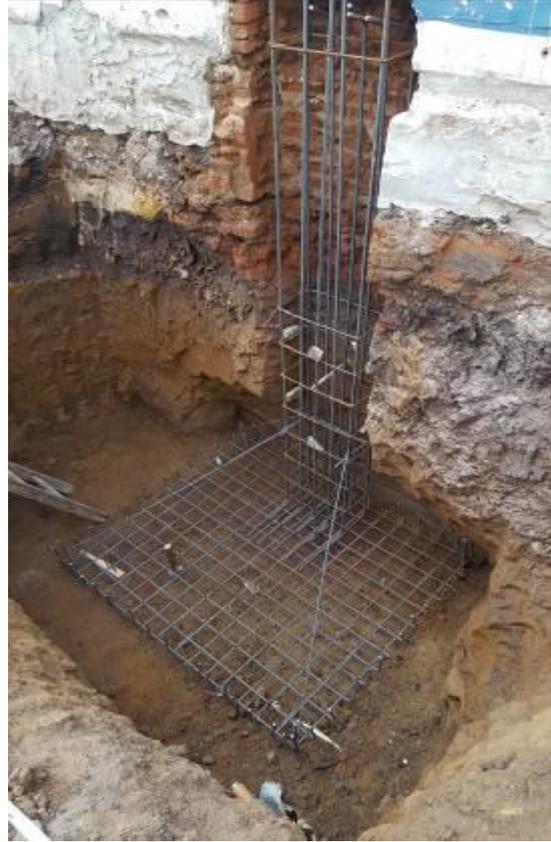
Figura N°7: Base excéntrica sobre pared

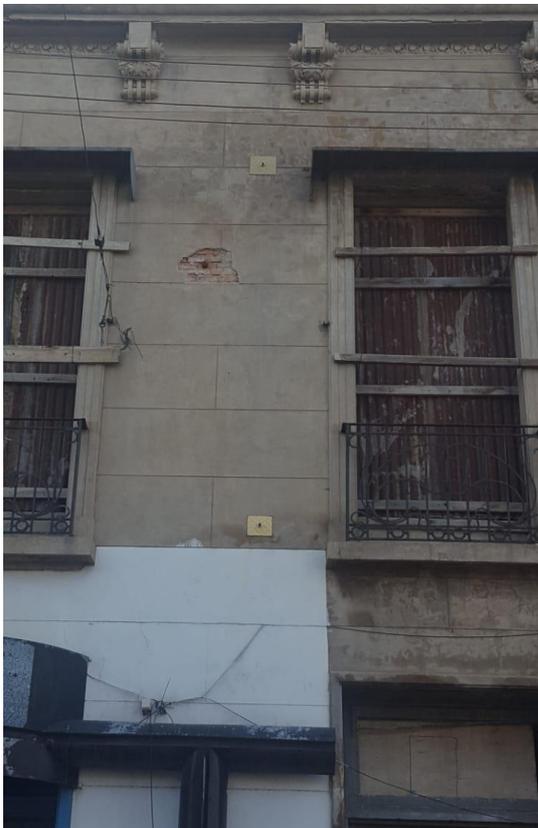
Figura N°8: Vista de insertos dispuestos en columnas de hormigón

Se destacan los insertos que se anclaron en las columnas (Figura N°8). Los mismos fueron realizados con la idea de sujeción de la fachada de mampostería en la estructura espacial de hormigón armado para asegurar su sostenimiento.

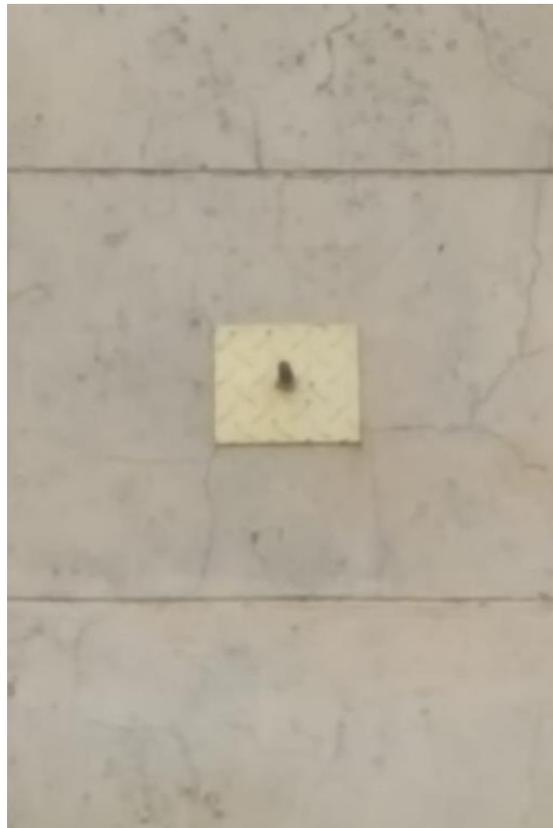
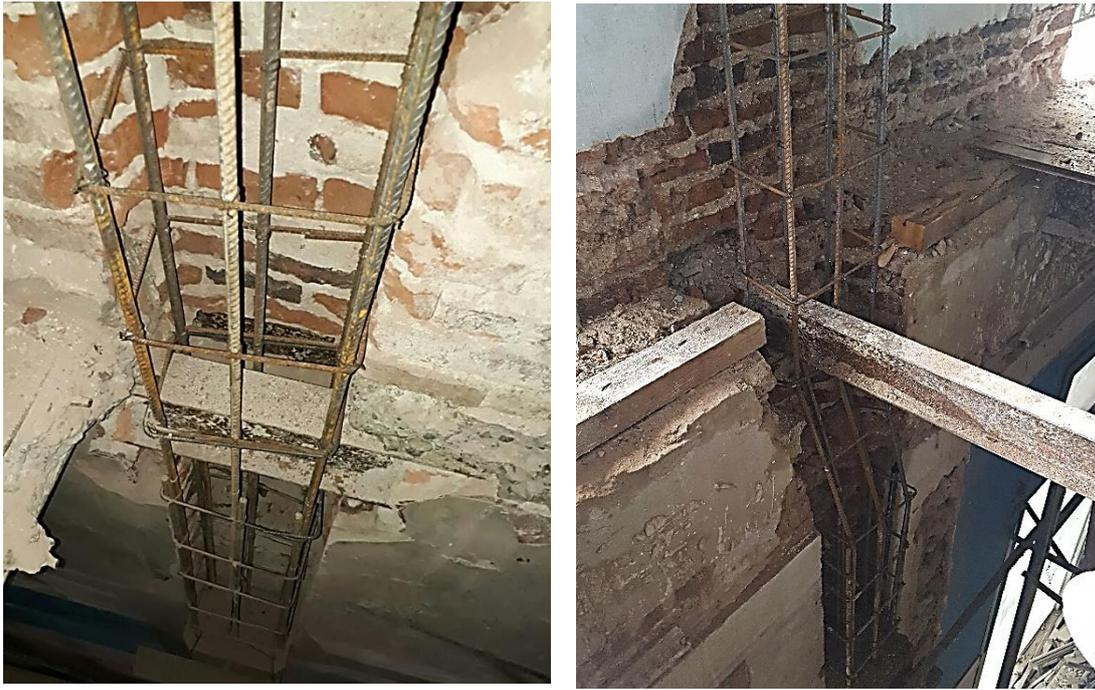
Figura N°9: Inserción de columnas en mampostería e intersecciones con estructura metálica existente

Todas estas tareas se realizaron con las construcciones internas presentes o sea no demolidas, destacando la complejidad de este hecho (Figura N°9). Una vez que la estructura de marcos cerrados fue concluida comenzaron las tareas de demolición de las construcciones internas, iniciando la secuencia con el levantamiento de las cubiertas, luego demoliendo las mamposterías del último nivel. Realizando siempre la demolición desde arriba hacia abajo (Figuras N°10,11 y 12).

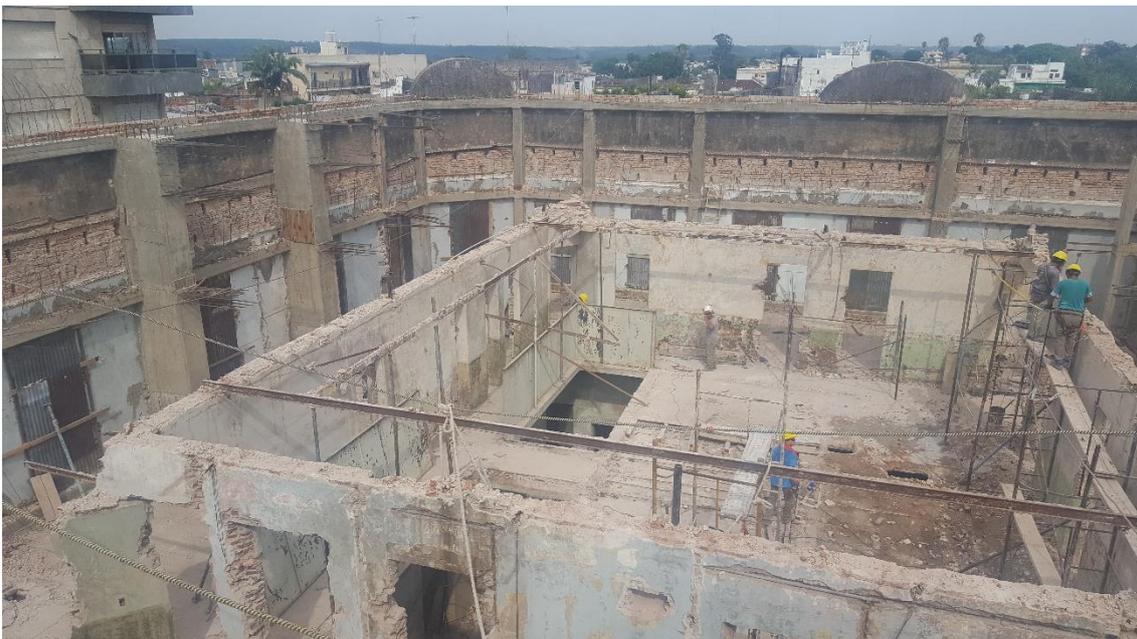
Figura N°10: Vista superior demolición de mamposterías, luego del retiro de cubiertas y de la estructura de arriostamiento de las fachadas

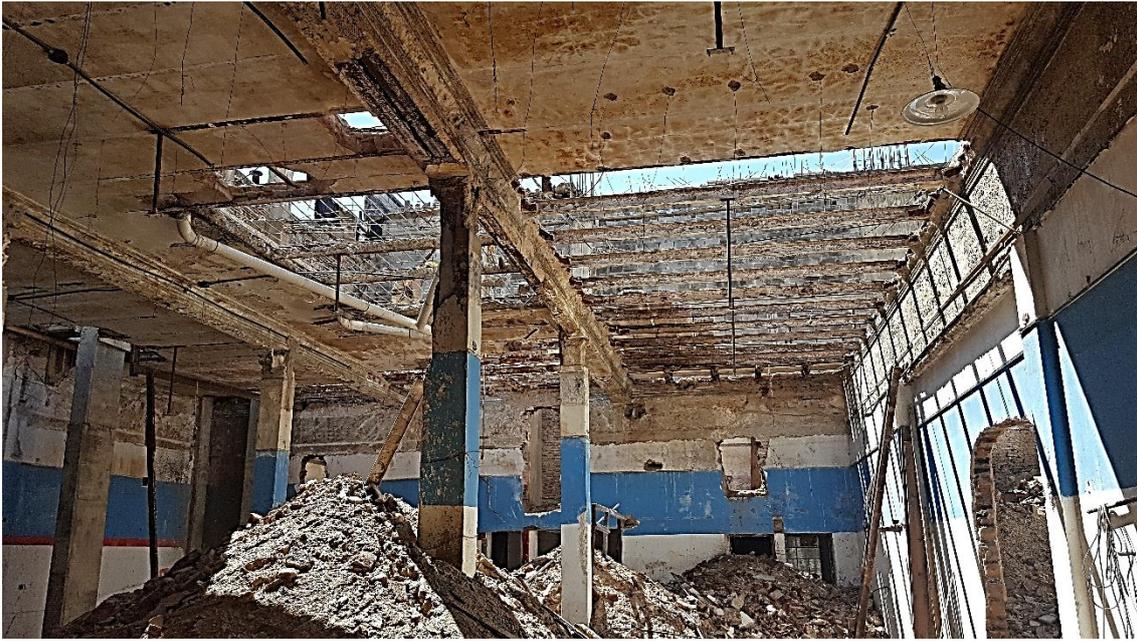
Figura N°11: Vista inferior demolición de plantas internas

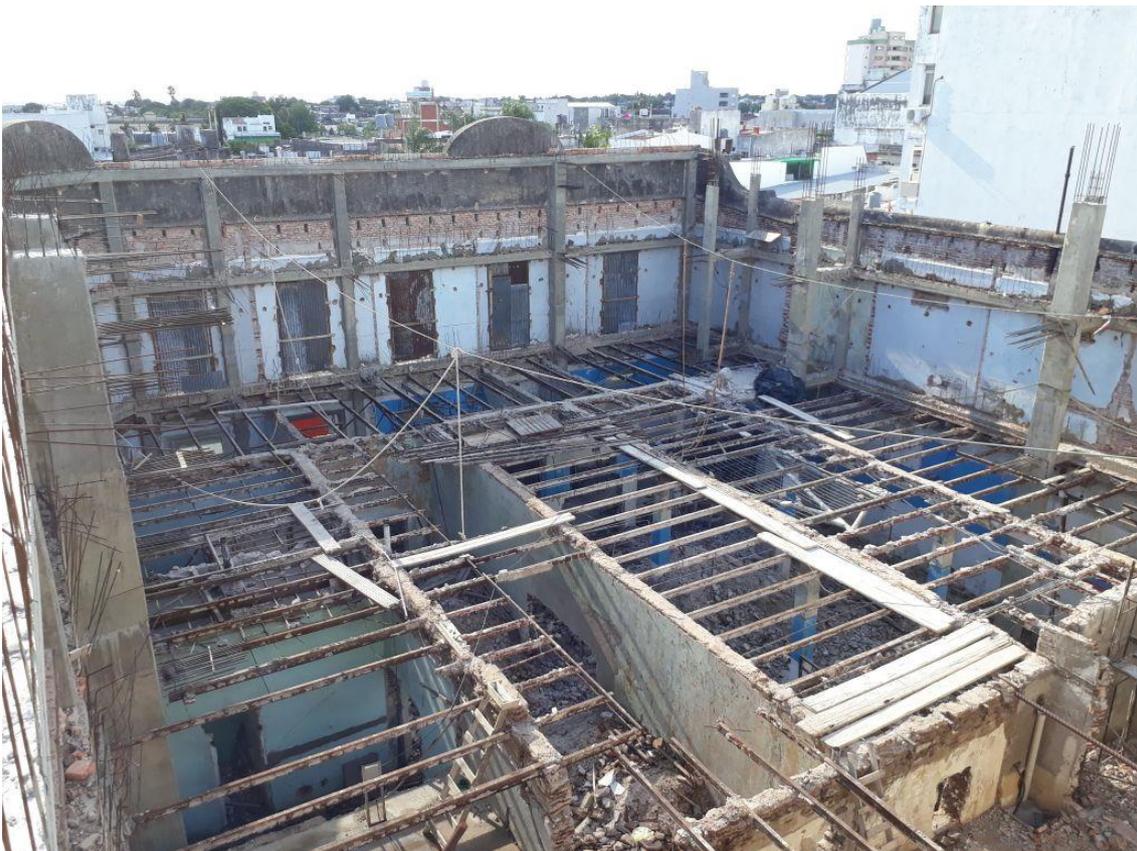
Figura N°12: Vista superior demolición de plantas internas y estructuras de refuerzos de fachadas
