# TESIS DE MAESTRÍA

## MAESTRÍA EN PLANIFICACIÓN Y GESTIÓN DE LA INGENIERÍA URBANA

“Evaluación económica de los costos en salud y contaminación ambiental causados por la no conexión de las viviendas a las redes urbanas de saneamiento. Caso de estudio: Asentamiento Barrio Obrero, Lanús.”

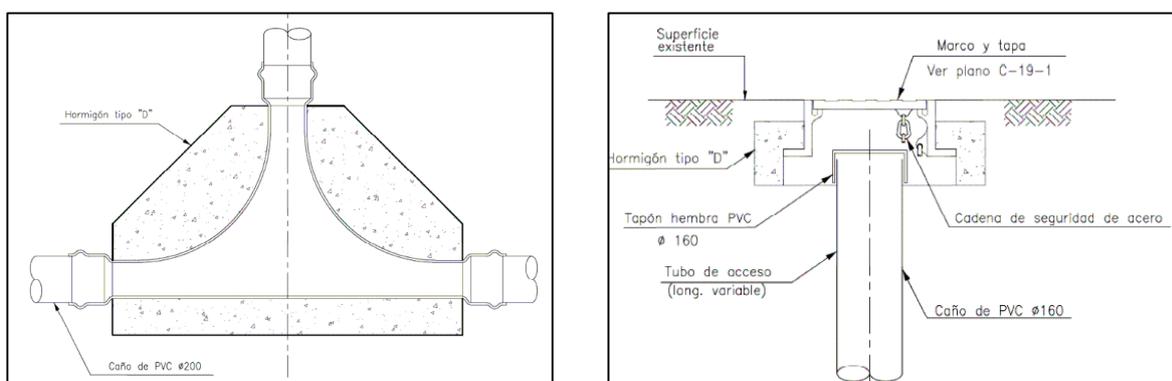
Figura 6: Tubo de inspección y limpieza en vereda (TIL) – Fuente: (AySA, 2019)

En este sentido, la empresa AYSA indica, en sus Especificaciones Técnicas Generales para la expansión de los servicios de Agua y Cloaca, la posibilidad de instalar un elemento sobre la vía pública denominado “Tubo de Inspección y Limpieza” que permite acceder hacia la conexión de la red pública y hacia la red domiciliaria para tareas de desobstrucción (Ver Figura 6).

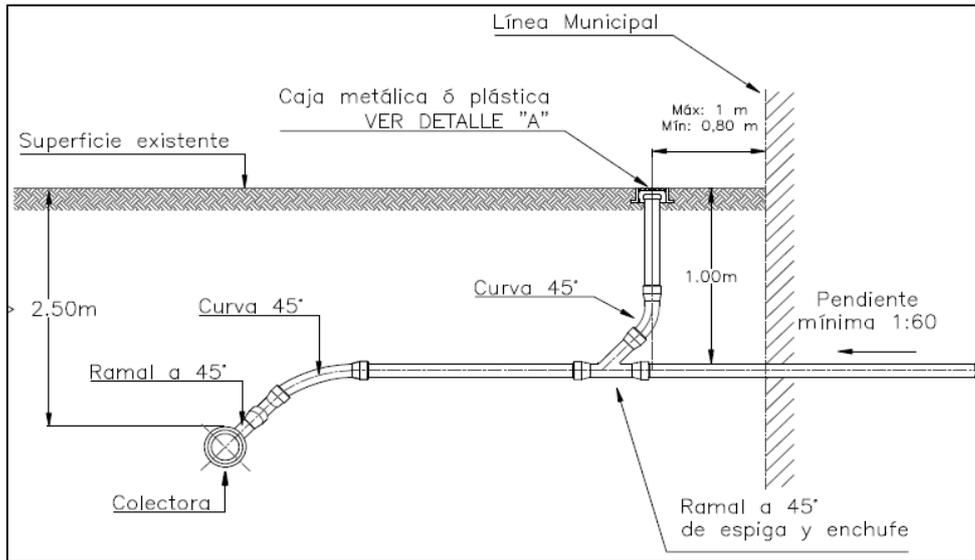
Figura 7: Plano "Conexión domiciliar de cloaca". Fuente: (Aguas Bonaerenses S.A., 2006).

De igual manera, la empresa ABSA (prestataria de los servicios en el AMBA junto con AySA) solicita en los pliegos de construcción de redes urbanas, un elemento similar sobre la vía pública previos a la conexión de las viviendas a los conductos (Ver Figura 7). Esta práctica también se realiza en otras ciudades de la Argentina, como Salta, donde la concesionaria Aguas del Norte utiliza el ramal TIL para acceso tanto al domicilio como a la red en casos de desobstrucción (Ver Figura 8).

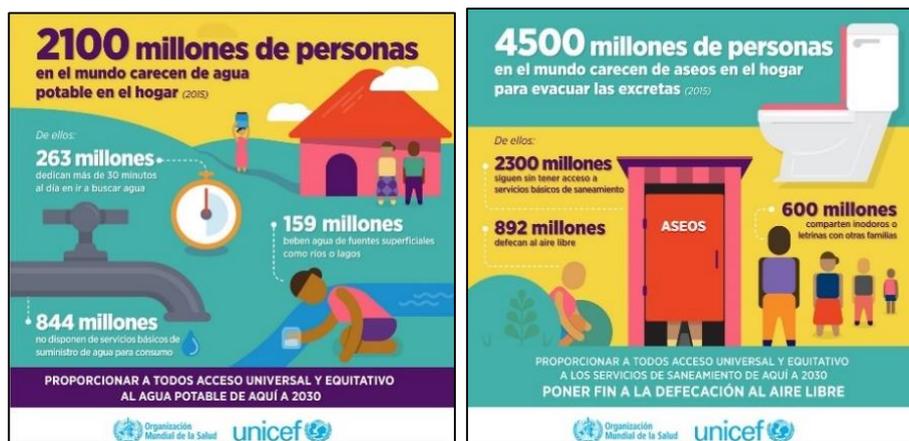
Figura 15: Accesibilidad a los servicios sanitarios. (Osseiran, 2017)

La OMS junto con UNICEF elaboraron un informe del Programa Conjunto de Monitoreo (JMP): “Progresos en materia de agua potable, saneamiento e higiene: informe de actualización de 2017 y evaluación de los ODS” (2017). En dicho informe se presenta una evaluación mundial de los servicios de agua potable y saneamiento gestionados de forma segura. Allí se menciona que, a escala mundial, 2100 millones de personas (alrededor del 28% de la población) carecen de acceso a agua potable disponible en el hogar; mientras que 4500 millones (alrededor del 61%) carecen de un saneamiento seguro (Figura 15).

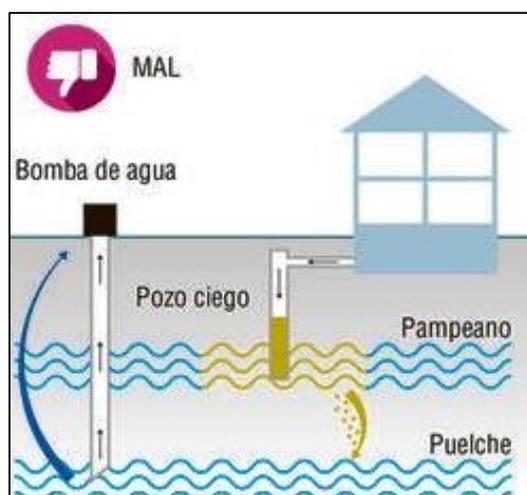
Figura 24: Contaminación del acuífero Puelche. (Maldonado, 2017).

Cabe destacar que dicho acuífero se encuentra presente en toda el AMBA y la problemática se replica en los sectores donde los PA continúan infiltrando los desagües domésticos. En la Imagen (Figura 24) se ilustra cómo se genera la contaminación causada por los PA (Maldonado, 2017)

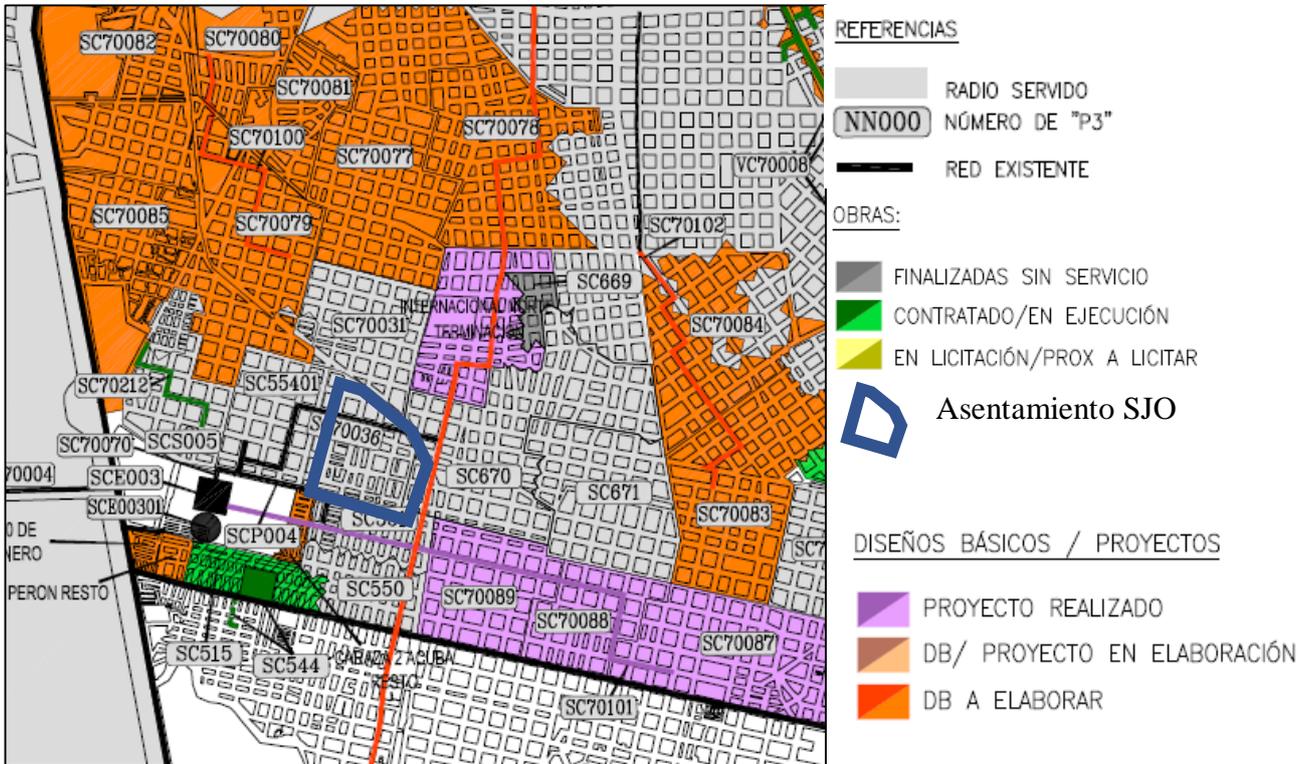
Figura 31: Plano de proyectos y obras de AySA- Red cloacal para el partido de Lanús. (AySA, 2019)

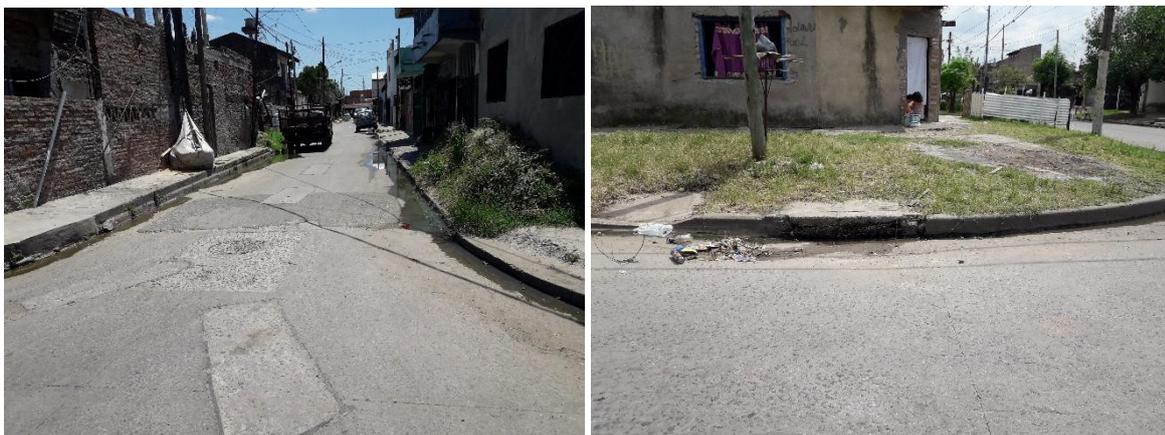
Figura 37: Pavimentos y redes de desagües pluviales urbanos. Fuente: elaboración propia mediante relevamiento territorial.

Por último, el total de las calles del asentamiento cuenta con pavimentos de Hormigón (Ver Figura 37).

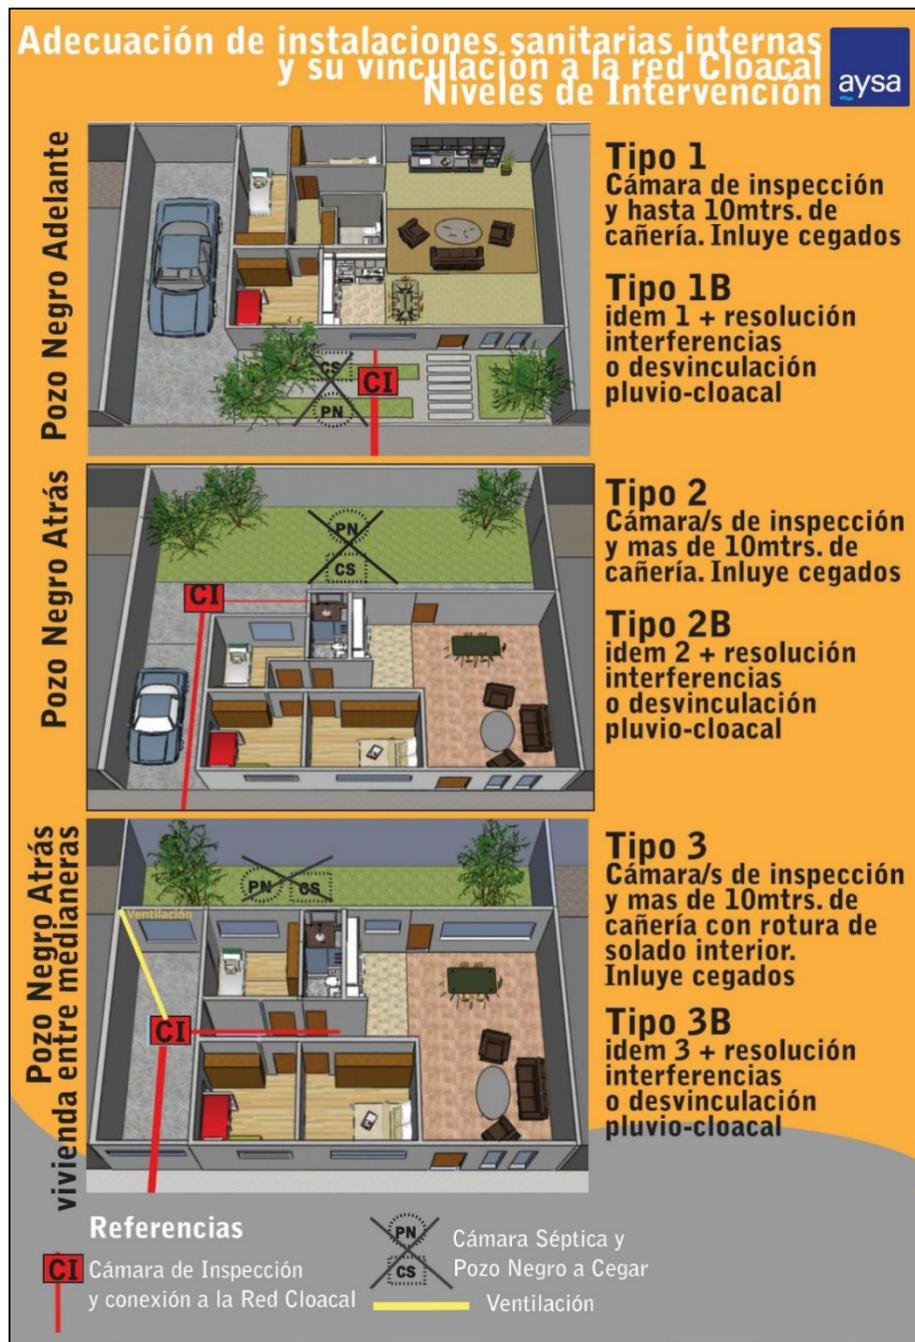
Figura 41: “Adecuación de instalaciones sanitarias internas y su vinculación a la red cloacal”  
Fuente: AySA (ver ANEXO 5)

Además, otra de las tareas necesarias para realizar una correcta vinculación a las redes y desafectar el sistema de autogestión de los desagües domiciliarios (es decir el sistema estático de infiltración mediante el PA) es la inertización del pozo, tarea conocida como “cegado de pozo”. La misma consiste en desagotar el pozo mediante camión atmosférico, desinfectar el mismo arrojando cal viva en cantidades proporcionales al volumen del pozo, y finalmente el relleno y compactación con suelo limo arcilloso. Al realizar estas tareas, se garantiza que el pozo ha quedado desafectado, evitando que continúe infiltrando y previniendo posibles colapsos estructurales por asentamientos de suelo.

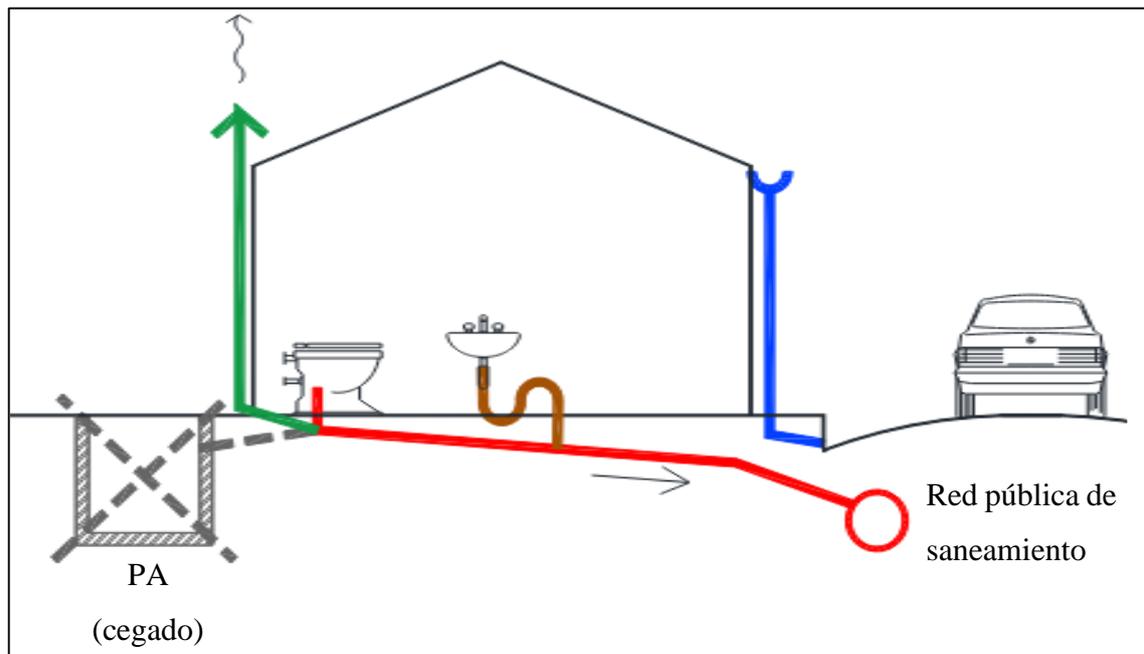
Referencias: — Desagües Primarios, — Desagües Secundarios, — Desagües Pluviales, — Ventilación, - - - - - Desagües desafectados

Habiendo desarrollado los conceptos necesarios, se presenta a continuación un croquis esquemático correspondiente a una correcta instalación y conexión domiciliar (ver Figura 42), para luego enumerar las distintas variantes sobre la problemática de no conexión o conexión deficiente de las viviendas a las redes de saneamiento que luego serán abordadas en particular. Se procedió a enumerar las mismas en base a lo observado en la práctica profesional durante la colaboración para la confección del proyecto de la ACUMAR, sumado al relevamiento de campo y otros casos destacados que es posible referenciar. Además, la clasificación incluye los casos más genéricos, pudiendo haber variantes o combinaciones entre ellos (sobre todo en referencia al cegado del PA).

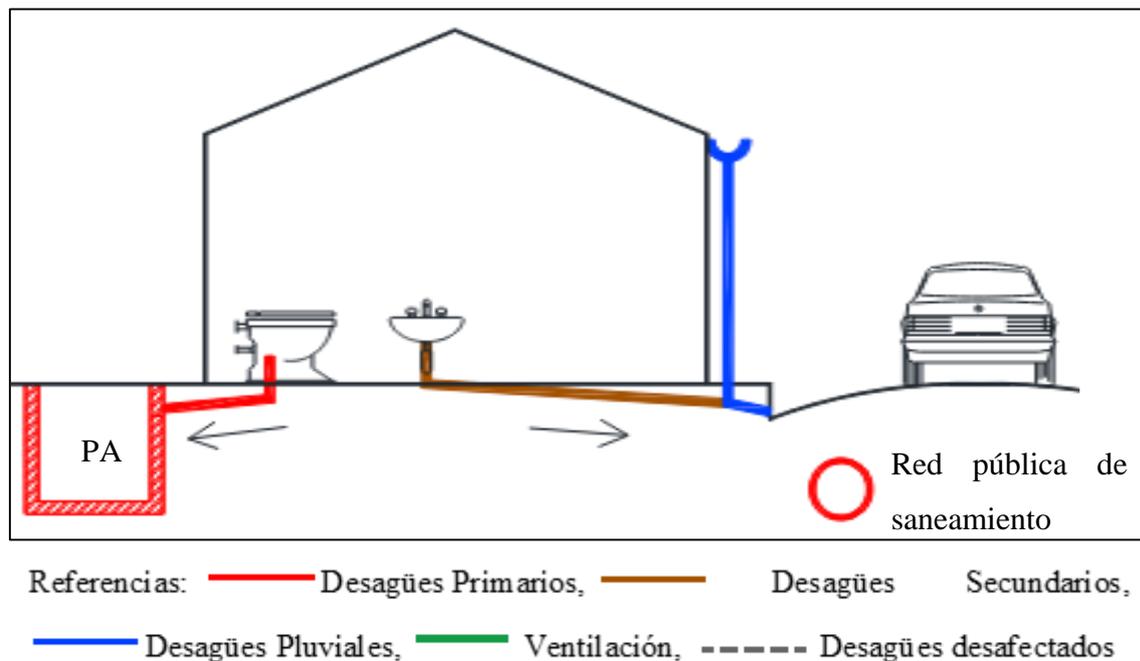
Figura 43: No conexión o conexión deficiente a las redes – Caso 1. Fuente: elaboración propia.

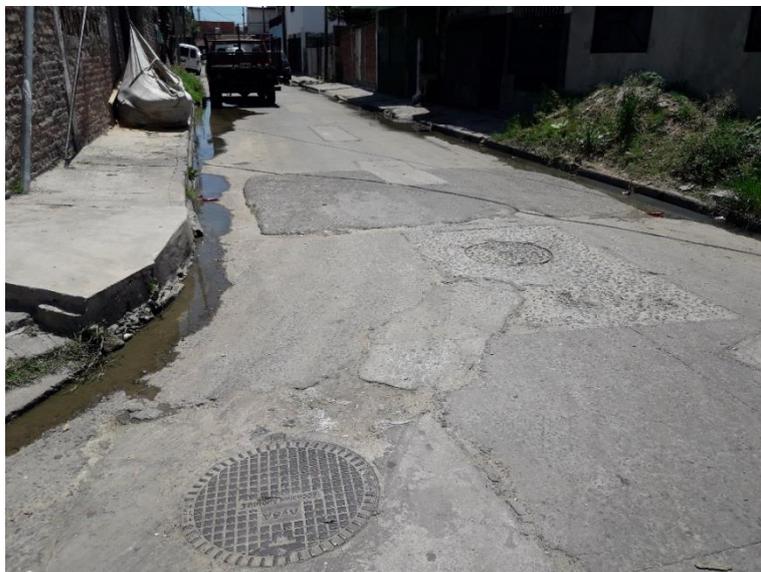
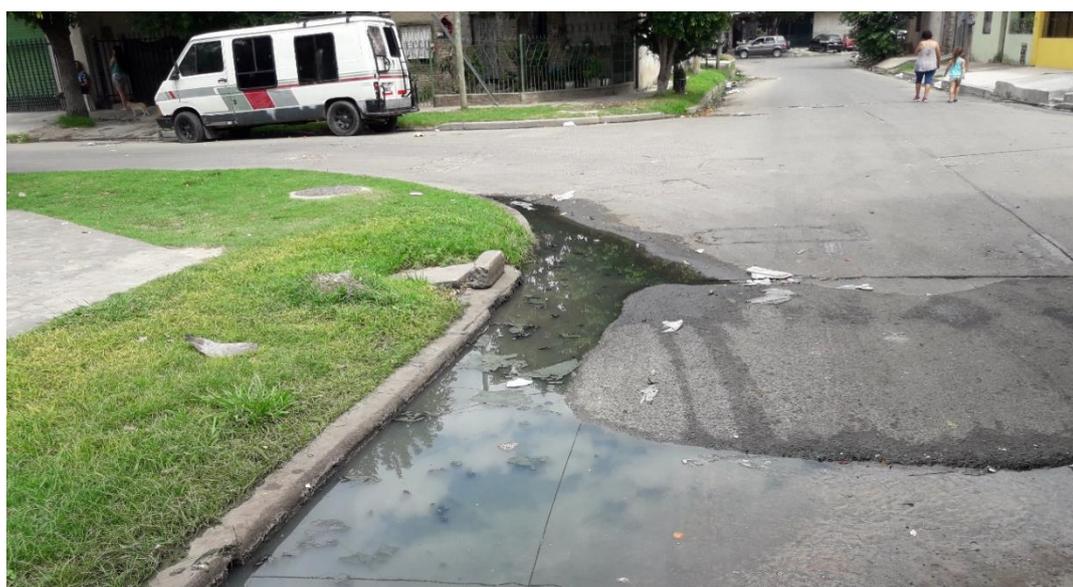
Figura 44: Imágenes fotográficas tomadas en el área de estudio durante el relevamiento de campo. Se observa líquido sobre la vía pública en tiempo seco. Fuente: Elaboración propia.

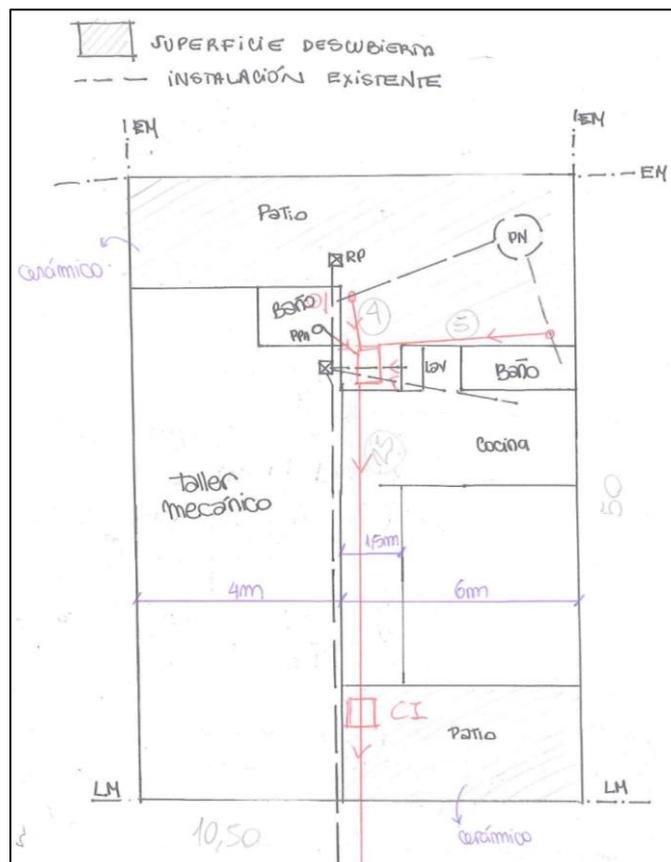
Figura 45: Croquis de lote del asentamiento SJO, Lanús. Fuente: Relevamiento realizado por la ACUMAR durante el año 2017.

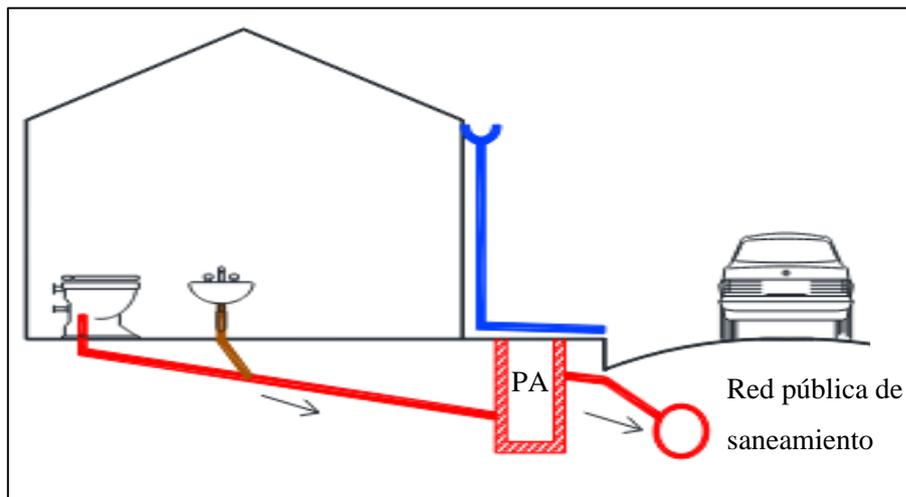
Caso 2.2: Conexión deficiente a la red de saneamiento – Conexión desde el PA.

Figura 47: Conexión deficiente a la red de saneamiento – Conexión desde el PA. Caso 2.2. Fuente: elaboración propia.

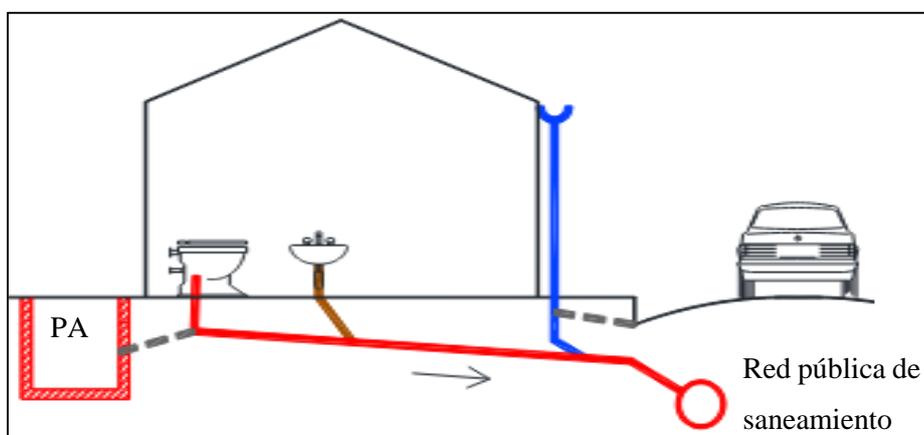
Caso 2.3: Conexión deficiente a la red de saneamiento - Descarga de desagües pluviales a las cloacas.

Figura 48: Conexión deficiente a la red de saneamiento - Descarga de desagües pluviales a las cloacas. Caso 2.3. Fuente: elaboración propia.

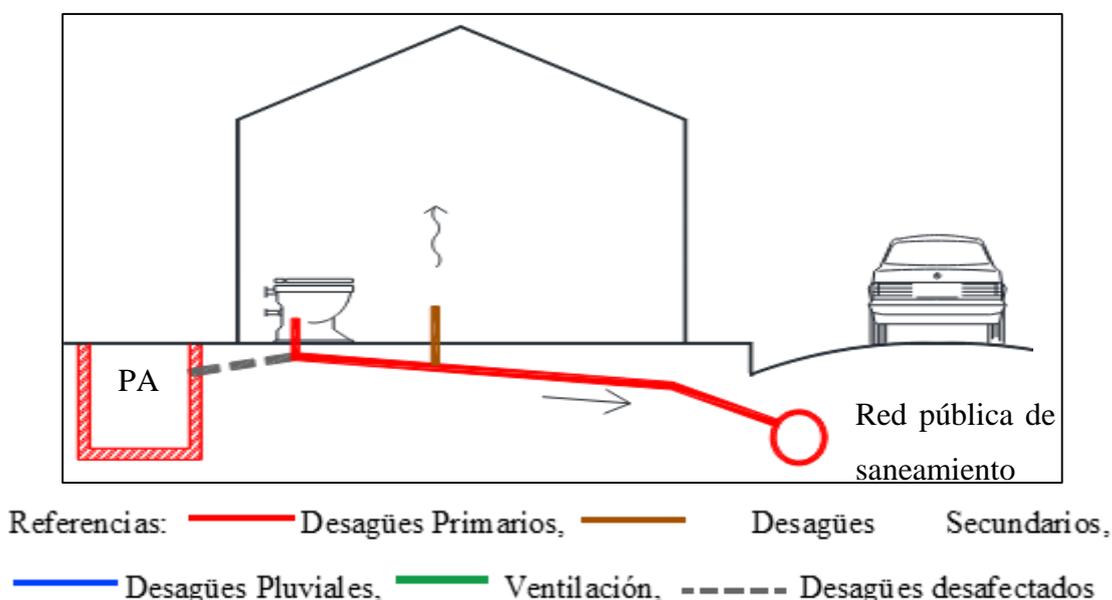
Caso 2.4: Conexión deficiente a la red de saneamiento – Ausencia de elementos de protección e incorrecta ventilación de las redes internas.

Figura 49: Conexión deficiente a la red de saneamiento – Ausencia de elementos de protección e incorrecta ventilación de las redes internas. Caso 2.4. Fuente: elaboración propia.

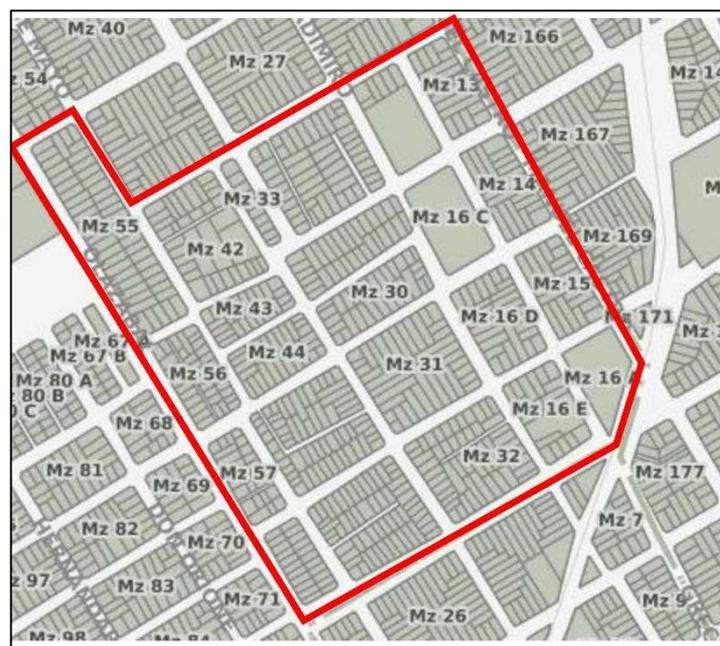
Figura 51: Mapa catastral del área de estudio. (ARBA, 2019)

Como punto de partida se tomó en cuenta que la empresa que realizó las obras de cloaca dejó una única conexión para cada lote. Por esta razón, se consideraron como unidad de análisis los lotes de las manzanas que delimitan el asentamiento, utilizando como insumo el portal SIG de la Agencia de Recaudación de la Provincia de Buenos Aires (ARBA, 2019) (ver figura 51). Allí, se obtuvieron los datos oficiales correspondientes a las manzanas y lotes según figuran en el Catastro de esta jurisdicción. Seguidamente, con dichos datos se confeccionó una tabla, asignando para cada lote un número de identificación (ID). Cabe destacar que se encontró una manzana donde no había una división por parcelas (manzana 16-A) a pesar de la existencia de viviendas construidas; para poder incorporarlas al análisis, se partió desde una imagen satelital y se trazó la división entre las viviendas. De este modo, se identificó cada lote de manera singular, obteniendo un total de seiscientos ochenta y ocho lotes.

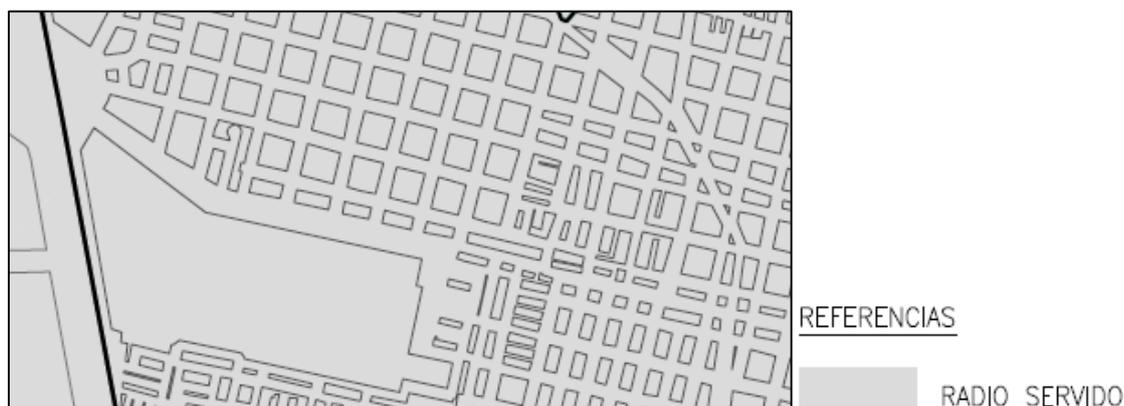
Figura 54: Plano “Programa de proyectos y obras AySA – Expansión de las redes de agua potable – municipio de Lanús”. Ver ANEXO 9.

En relación al acceso al servicio de agua se consideró de mayor relevancia para el presente trabajo por tener una relación directa en la trasmisión de enfermedades hidrotansmisibles. Primeramente, se destaca el total acceso del asentamiento a la red pública de agua operada por la concesionaria AySA, tal como muestra el plano elaborado por dicha empresa (Figura 54) con fecha de agosto de

2012 (se tomó este plano por ser el antecedente de mayor antigüedad a que se pudo acceder, mostrando que el asentamiento cuenta con el servicio desde hace al menos siete años). Esta información corresponde a información pública de la ACUMAR que fue solicitada oportunamente para poder citar en el presente trabajo. Se adjunta como ANEXO 8 el pedido de información pública y como ANEXO 9 el plano de AySA completo.

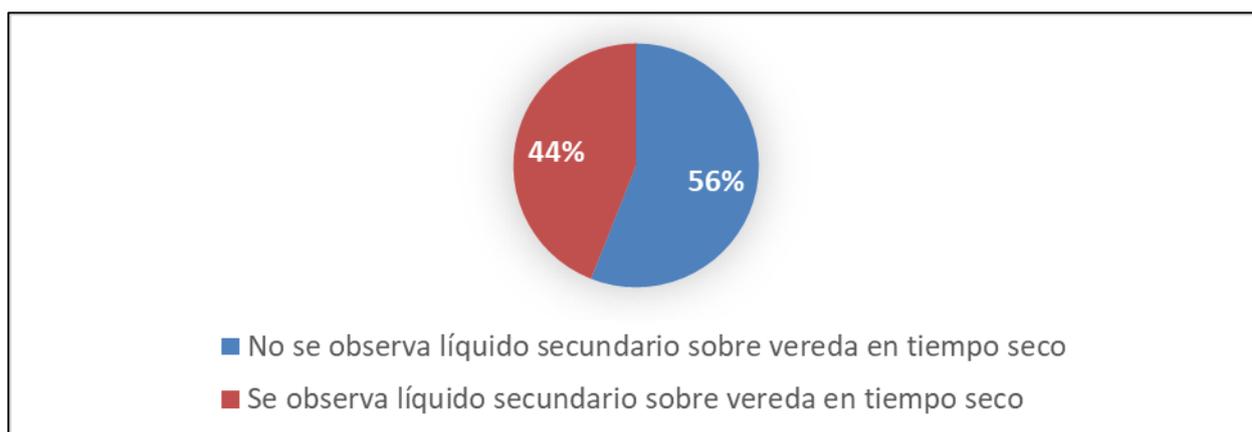
Figura 56: Resultados de relevamiento de líquido doméstico sobre la vía pública. Fuente: elaboración propia a partir de relevamiento de campo.

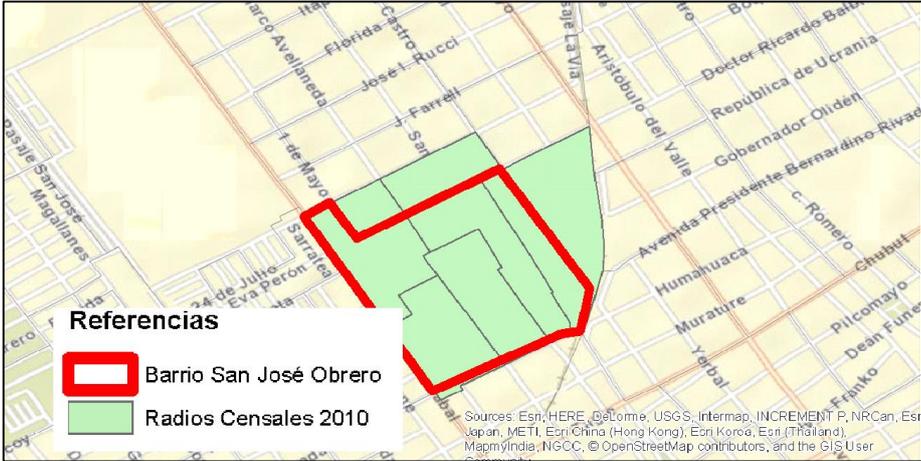
Figura 65: Obtención de datos censales para el área de estudio. Fuente: elaboración propia (software: ArcGis) en base a datos oficiales del censo 2010.

Como primer insumo necesario para este análisis, se debió calcular la población a considerar para el área de estudio y el año en que se realizó el relevamiento de las viviendas. Para ello se utilizaron los datos del último censo nacional (Indec, 2012). Primeramente, se debió extrapolar la información de los radios censales que contienen al asentamiento (ver figura 65), cuya sumatoria es de mayor tamaño que el perímetro de este último, con la finalidad de obtener los datos de población al año 2010. Seguidamente, se calculó la población al 2019, año de realización de la encuesta, mediante el método aritmético de estimación de poblaciones futuras. Este consiste en agregar a la población del último censo un número fijo de habitantes para cada período en el futuro. El método es recomendable para ciudades cuyo crecimiento se puede considerar estabilizado, como es el presente caso.

Del análisis de los radios censales se obtuvo el área total contemplada por los mismos, seguidamente se obtuvo el área para el asentamiento SJO, siendo la relación entre la segunda sobre la primera de 0,81. Con esta relación, se extrapoló el resto de los datos. Los mismos se presentan en las tablas 10 y 11.

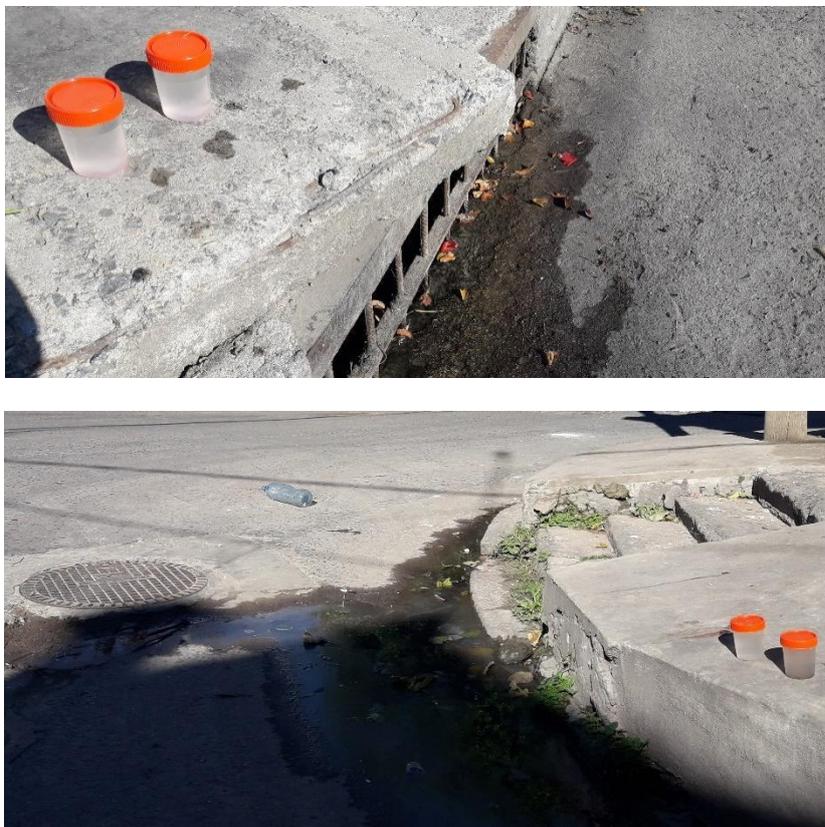
Figura 66: Imágenes representativas de toma de muestras para análisis bacteriológico.

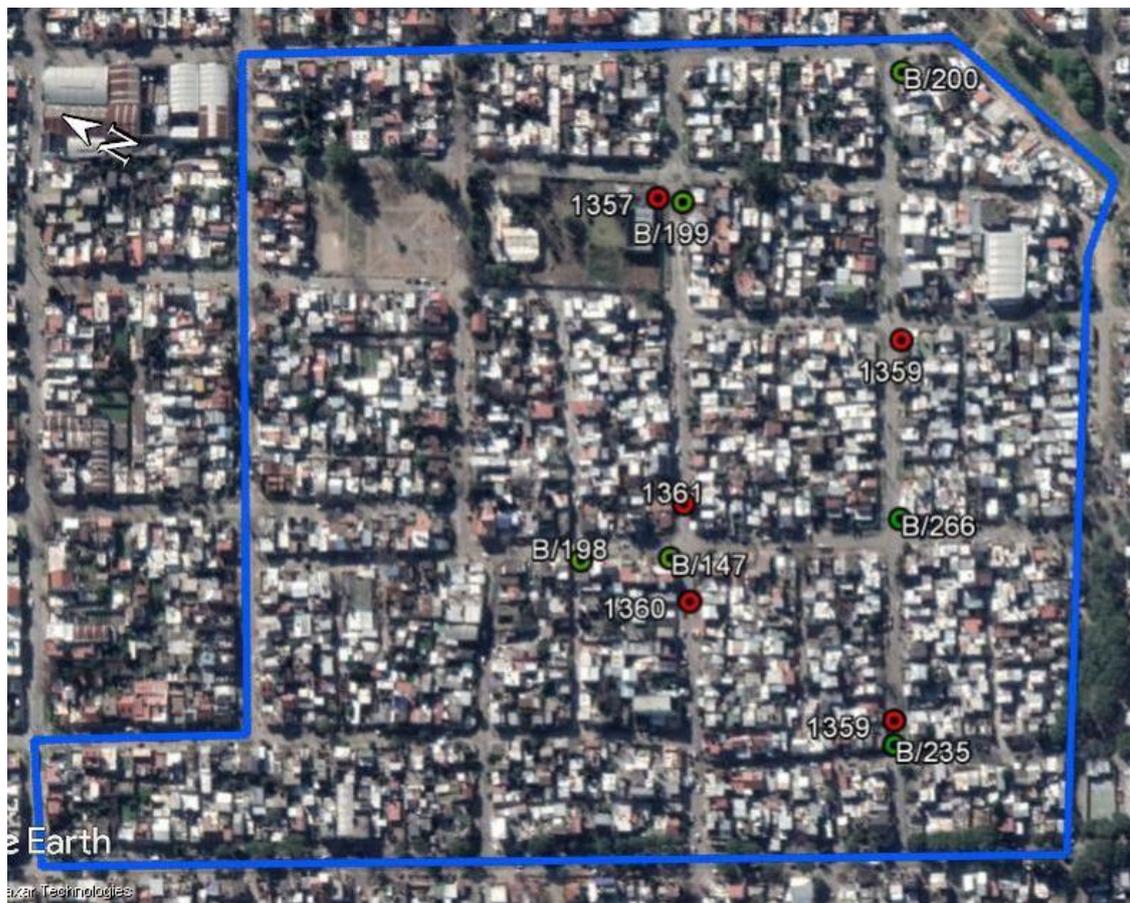
Figura 67: Mapa de ubicación de lugares donde se realizaron las tomas de muestra. Referencias:  
● Muestras para DBO y DQO ● Muestras para análisis Bacteriológico.

En cuanto a la localización de las mismas, se escogieron los lugares más apropiados para los días en que se realizaron las tareas. Se determinó como lugares apropiados a aquellos dónde los líquidos no estuviesen estancados y el caudal fuera el suficiente; asimismo se debe indicar la variabilidad de estas condiciones en el tiempo.

En la imagen (Figura 67) se observa una localización concentrada sobre el sector sudeste donde se encontró presencia de líquidos sobre la vía pública. En el resto del asentamiento no pudo encontrarse esta situación debido a la autoconstrucción de conductos sobre las veredas por parte de los vecinos. Estos conductos permiten el vuelco directo a los conductos pluviales, evitando así la presencia sobre la vía pública de líquidos que ocasionan malos olores. Su origen se remonta a momentos donde no existía la red cloacal, con el fin de recolectar los desagües domésticos que no eran vertidos al PA (principalmente desagües cloacales secundarios -duchas, cocinas, etc.-). Esto se ha podido constatar en sumideros pluviales del asentamiento, donde se detectó la desembocadura de conductos domésticos, así como en canaletas y cámaras de inspección que fueron construidas por los vecinos. A continuación, se presentan las imágenes correspondientes (Figura 68 y 69) como ejemplo de lo antedicho.

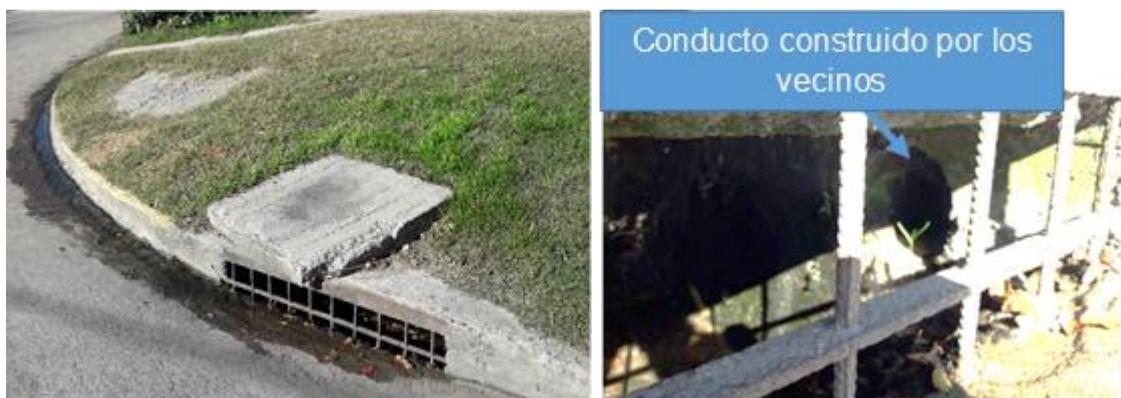
Figura 68: Conducto construido en el asentamiento SJO por los vecinos donde se vuelcan líquidos domésticos a la red de pluviales. Fuente: Elaboración propia a partir de relevamiento de campo.

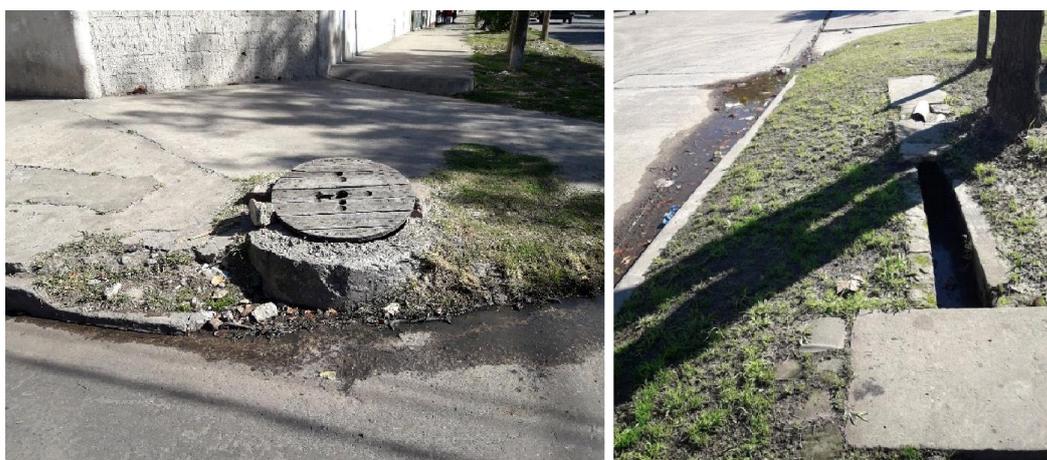
Figura 69: Cámaras de inspección y canal autoconstruido por los vecinos sobre las veredas públicas en el asentamiento SJO. Fuente: Elaboración propia a partir de relevamiento de campo.

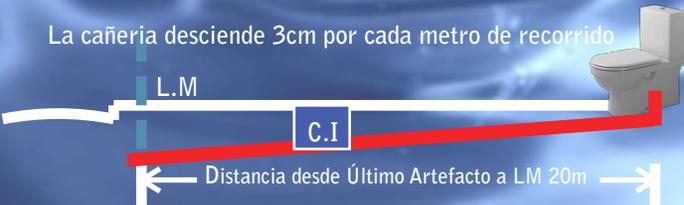
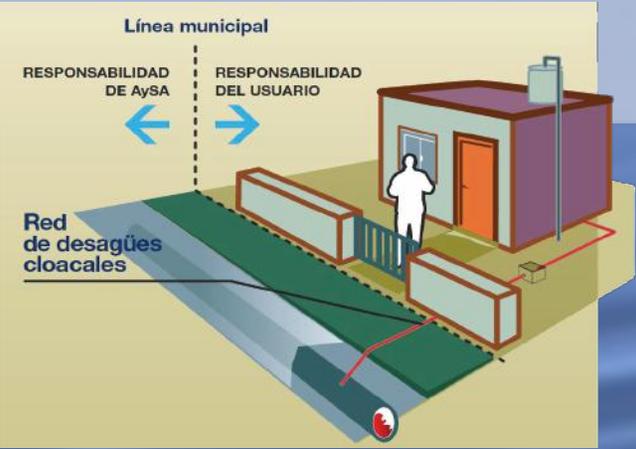
Pendiente:  $60\text{cm}/20\text{m} = 3\text{cm/m}$  (valor adecuado ya que el descenso de 3cm es mayor a 1.6cm y menor a 5cm por metro de recorrido de cañería)

La cañería desciende 3cm por cada metro de recorrido

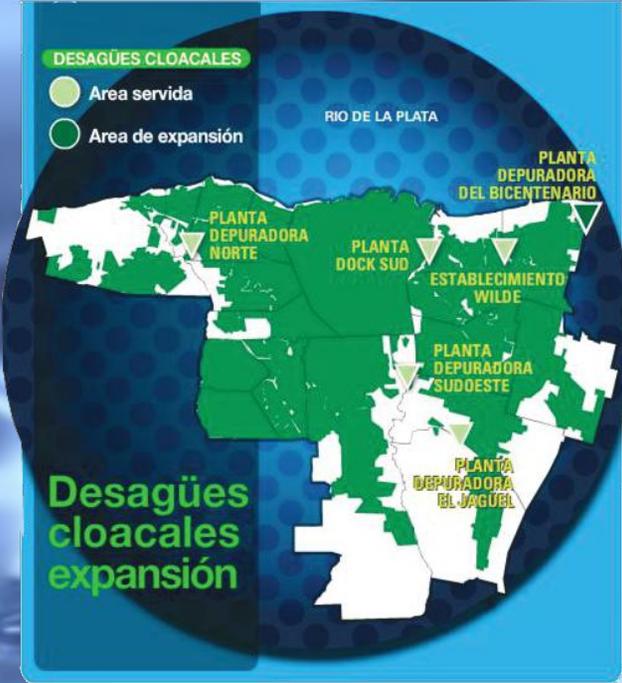
Del mismo modo deberá verificar que no exista interconexión entre el sistema pluvial y el sistema cloacal, dado que si así sucediera, podrían generarse desbordes y otras situaciones inadecuadas dentro de su propiedad.

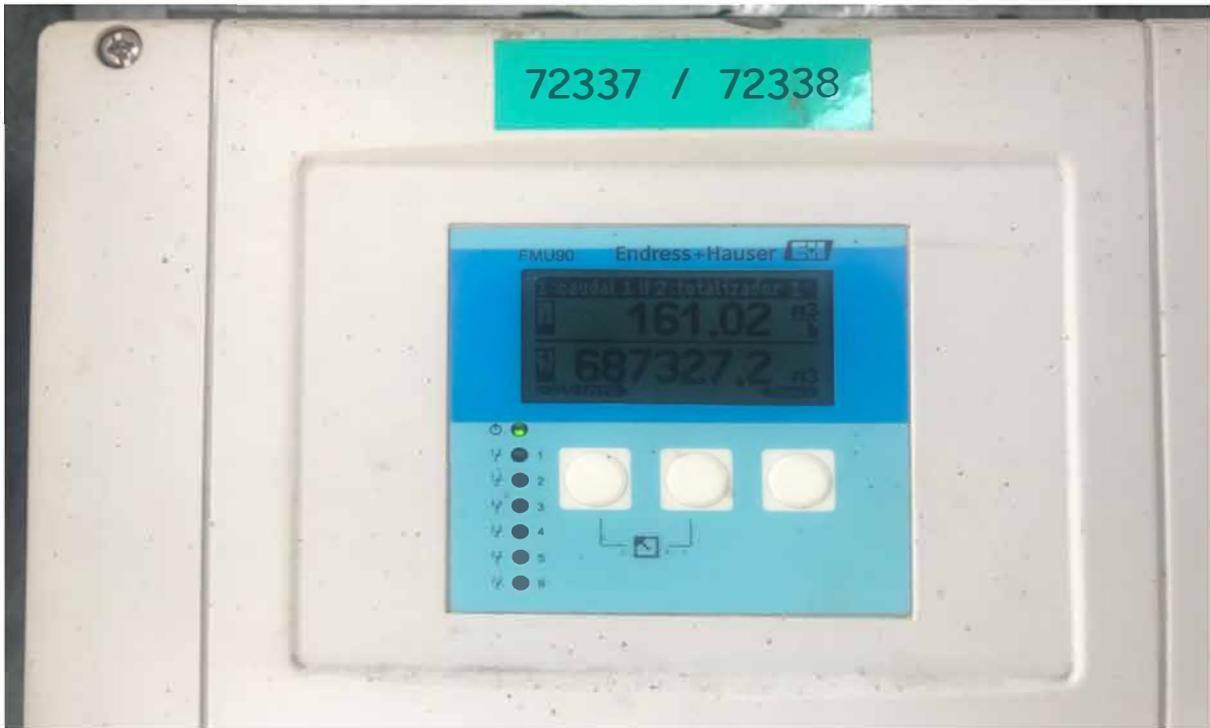
MEDIDOR DE CAUDAL DE INGRESO A PLANTA EN 161.02 M3/H

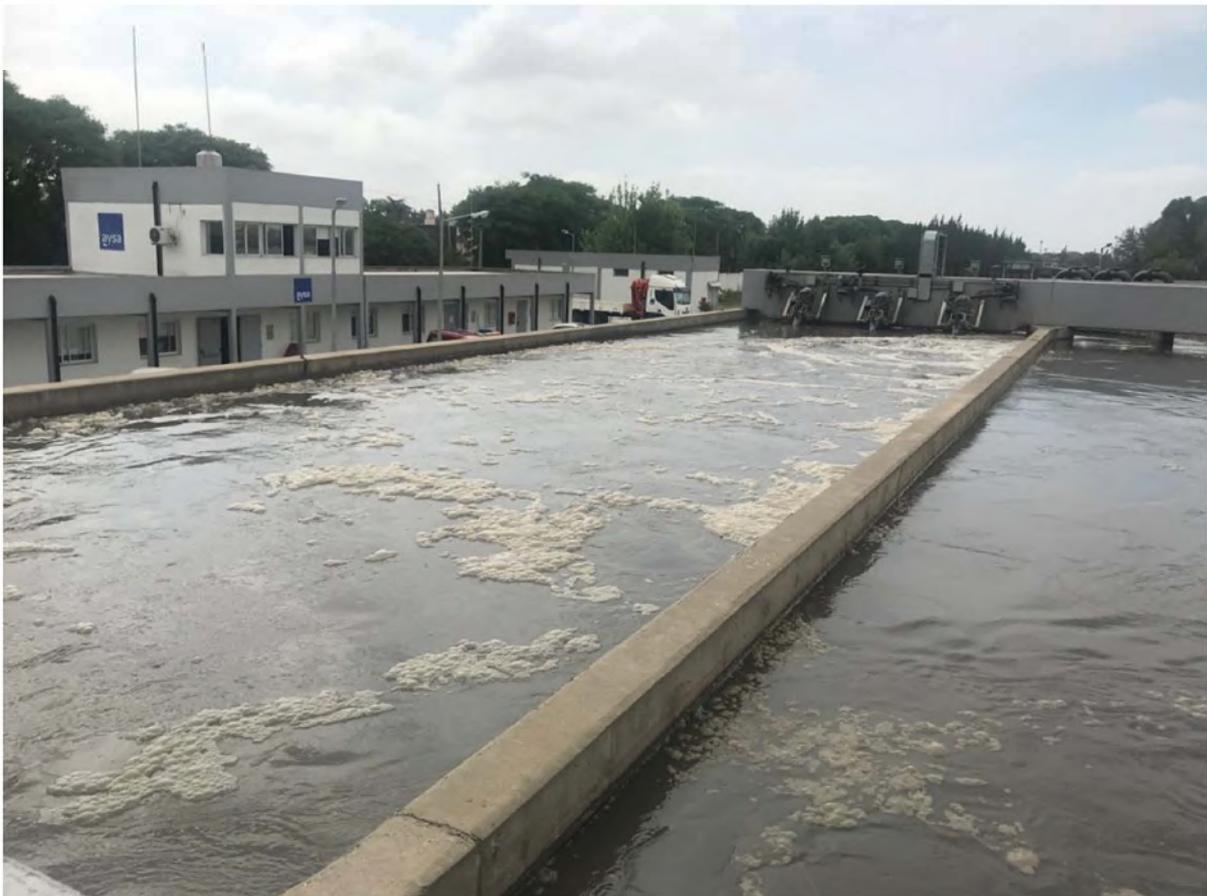
VISTA DE REACTORBIOLÓGICO EN FUNCIONAMIENTO
