**UNIVERSIDAD TECNOLÓGICA NACIONAL**  
**FACULTAD REGIONAL RAFAELA**  
Departamento de Ingeniería Civil

**PROYECTO FINAL**

Diagnóstico y propuesta de plan de mejora de caminos  
internos de la Estación Experimental Agropecuaria I.N.T.A.  
Rafaela

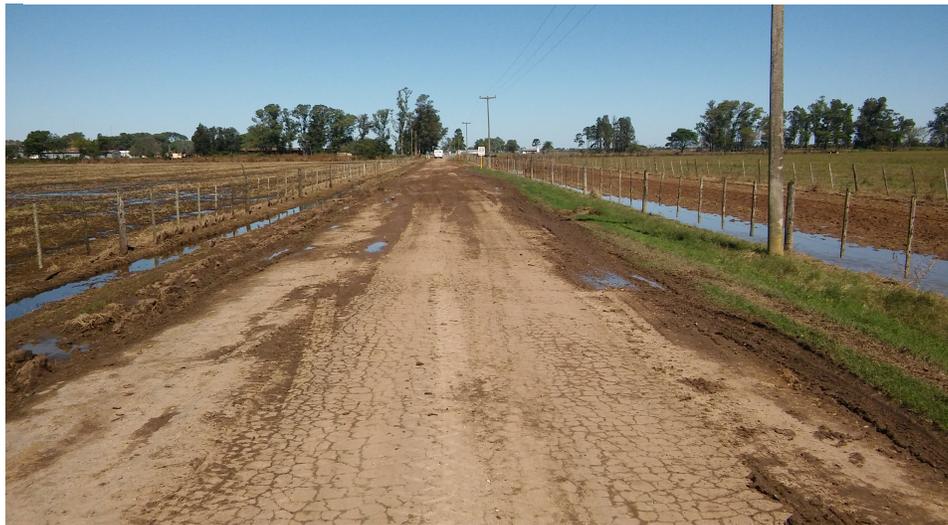
**Figura I.3:** Días posteriores a una precipitación. Fuente: INTA, 2018.

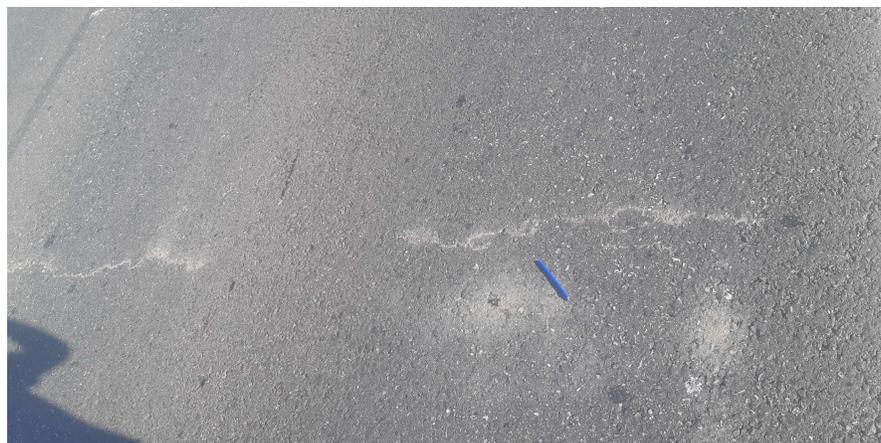
En general, las causas pueden estar asociadas a una gran rigidez de la carpeta asfáltica, reflexión de grietas en las zonas inferiores de la estructura o defectos en la construcción como riego de liga insuficiente.

**Figura II.4:** Fisuración en pavimento flexible. Fuente: elaboración propia, 2019.

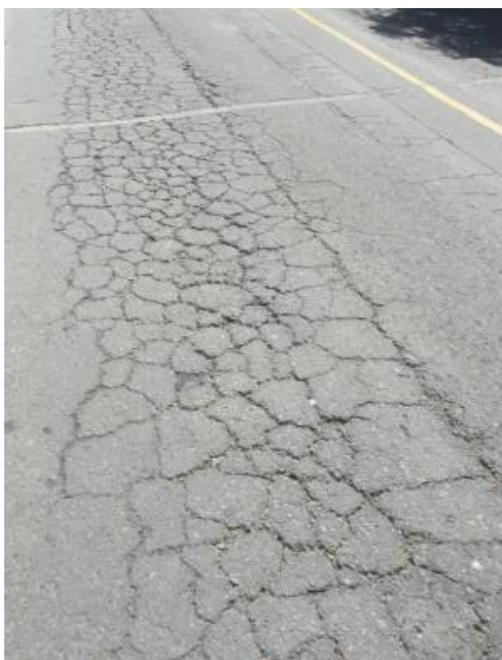
Su localización en zonas de repetición de cargas evidencia que, en general, se producen por fatiga de la estructura. Dicha fatiga puede originarse por falla de la carpeta asfáltica, espesores de estructura insuficiente o deformaciones de la subrasante. A su vez, si existieran problemas de drenaje que afecten los materiales granulares, compactación deficiente de las capas de base o de las capas asfálticas, también concluirían en esta problemática.

**Figura II.5:** Piel de cocodrilo en pavimento flexible. Fuente: elaboración propia, 2019.

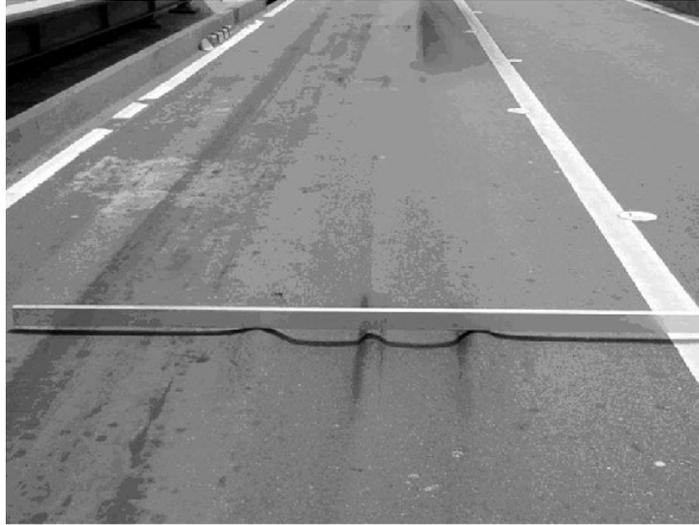
Se produce por la deformación plástica debido a la fatiga de materiales, que es ocasionado por la repetición de cargas. En ocasiones, este proceso es acelerado por falta de estabilidad en la mezcla, o compactación deficiente.

**Figura II.6:** Ahuellamiento en pavimento flexible. Fuente: elaboración propia, 2019.

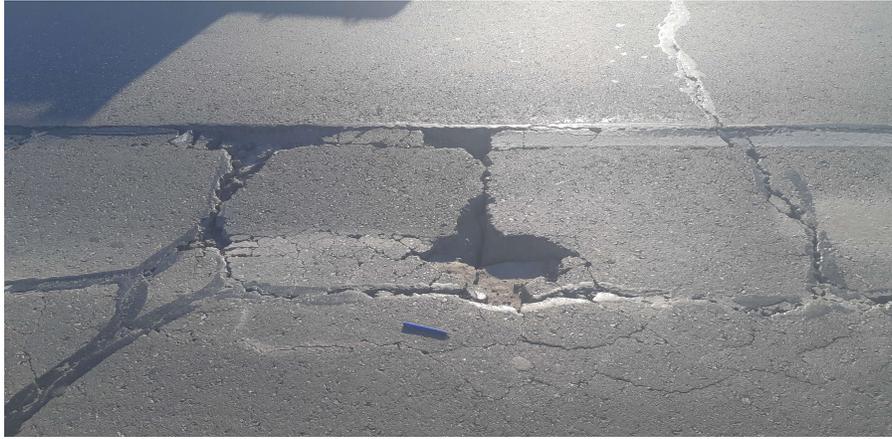
No obstante, dentro de este tipo de deterioro, se encuentran también baches de forma redondeada y profundidad variable, con bordes bien definidos que resultan de una deficiencia localizada en las capas estructurales.

**Figura II.7:** Bache en pavimento flexible. Fuente: elaboración propia, 2019.

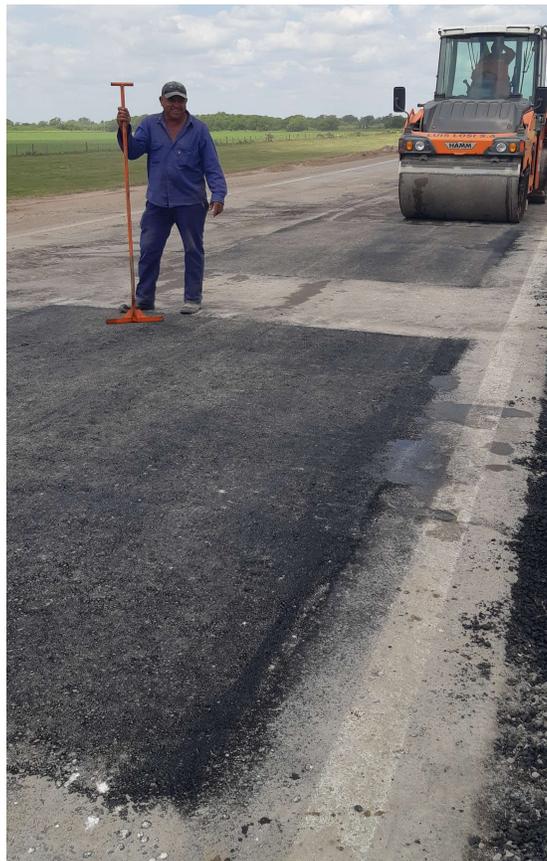
Por lo general, resultarán zonas debilitadas, en las que puede propagarse y profundizarse el daño inicial debido a las juntas que se ocasionan y a las diferentes edades de los materiales.

**Figura II.8:** Parche por reparación de bache en pavimento. Fuente: elaboración propia, 2019.

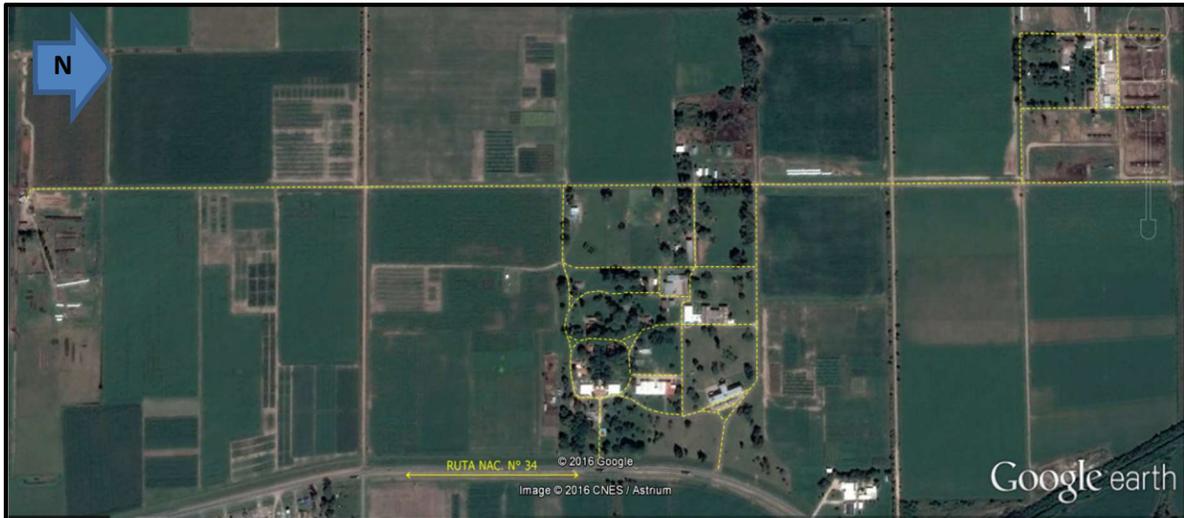
Los caminos se construyeron de 6 metros de ancho de calzada en aquellos casos que resultan fundamentales para la producción de la Estación y en general son los de mayor longitud. Se presentan también caminos de 4 metros de ancho. La totalidad del recorrido conforman una longitud de aproximadamente 6.800 metros. En casi la totalidad del predio el pavimento es asfáltico. Se presenta un sector puntal de pavimento articulado de hormigón en frente de uno de los galpones.

**Figura III.3:** Esquema de caminos internos de la E.E.A. – I.N.T.A. Rafaela. Fuente: INTA, 2019.

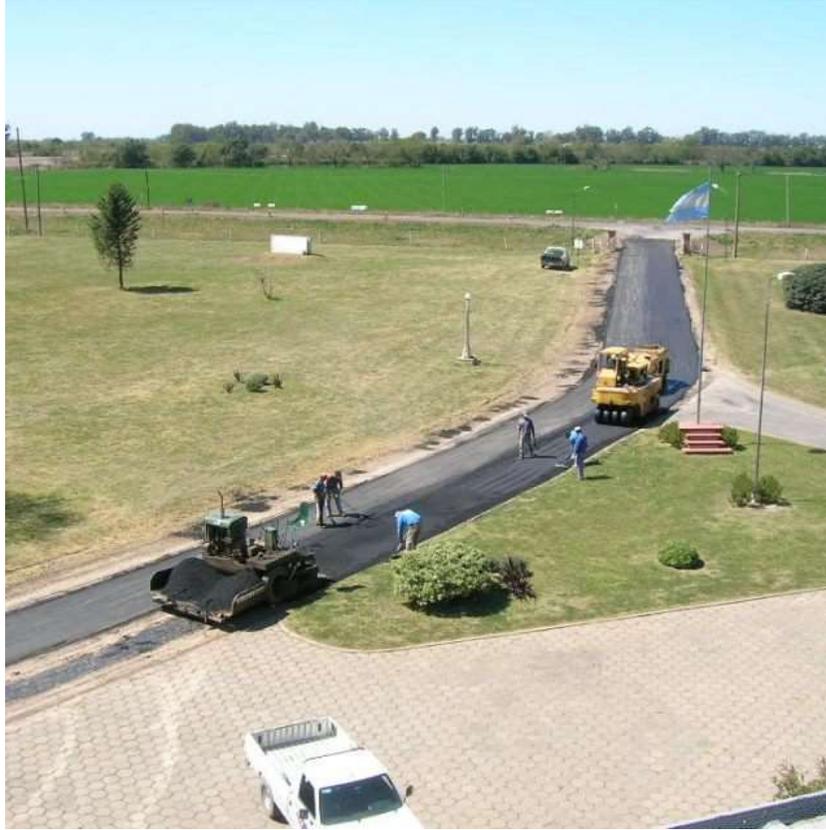
**Figura III.4:** Pavimentación de caminos internos. Fuente: INTA, 2018.

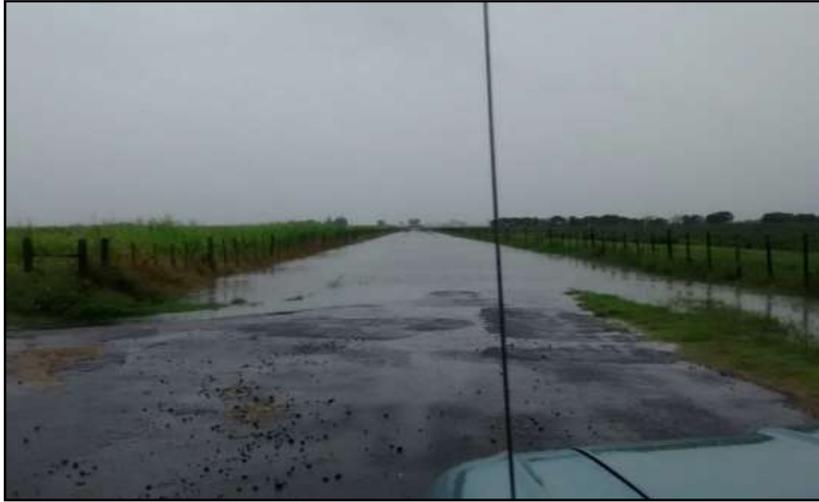
**Figura III.5:** Anegamientos producidos por precipitaciones. Fuente: INTA Rafaela, 2016.

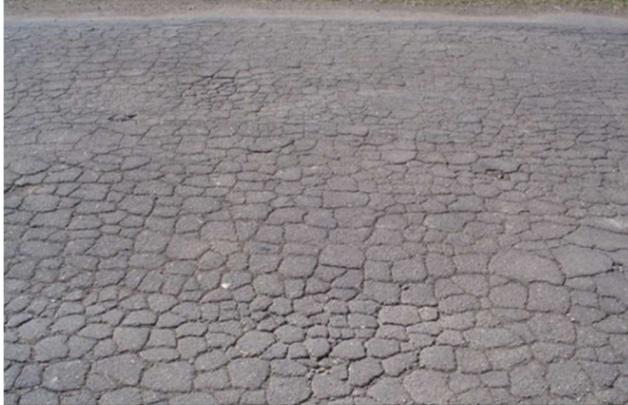
Se pudo determinar la presencia de baches de grandes dimensiones fundamentalmente en los caminos transitados por vehículos pesados. Grandes sectores deteriorados por lo que se conoce como piel de cocodrilo e incluso lugares donde se evidencia la erosión, casi en su totalidad, de la carpeta asfáltica.

**Figura IV.2:** Patología piel de cocodrilo. Fuente: elaboración propia, 2018.

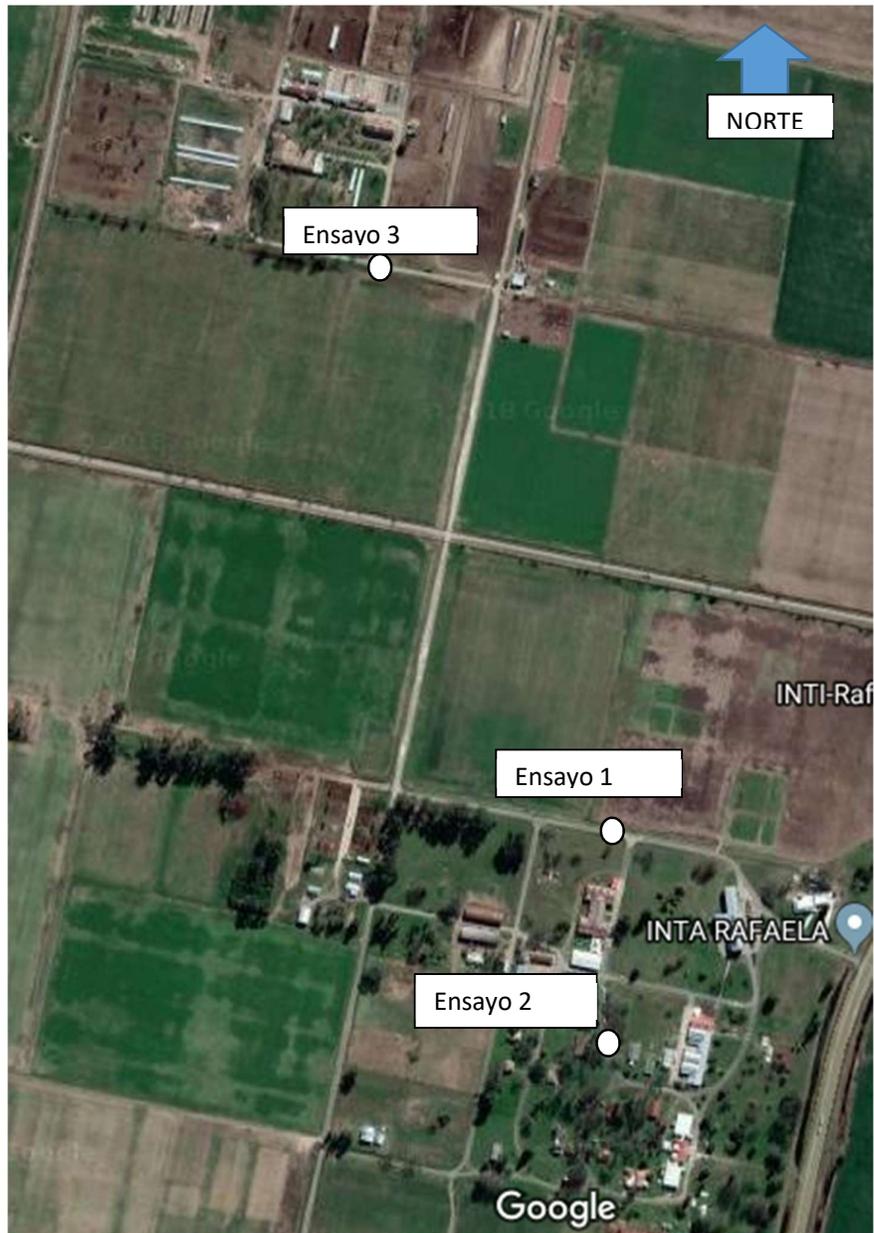
**Figura IV.6:** Ubicación de calado de testigos y ensayos DCP. Fuente: Lab. de Ing. Civil UTN FRRa, 2018.

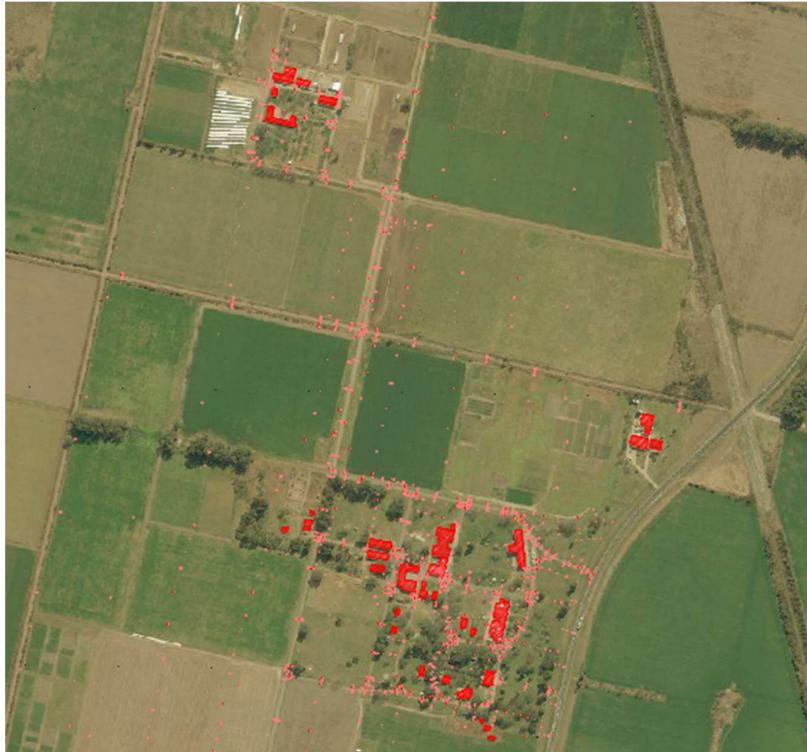
La nube de puntos, que resulta ser el generador del M.D.E, se importa desde el archivo “.csv” descrito anteriormente. El software posiciona los puntos según sus coordenadas y elevaciones; a modo de supervisión podemos visualizarnos sobre una imagen satelital y corroborar que las coordenadas han sido enmarcadas correctamente.

**Figura IV.13:** Nube de puntos de relevamiento sobre imagen satelital del predio.  
Fuente: elaboración propia, 2019.

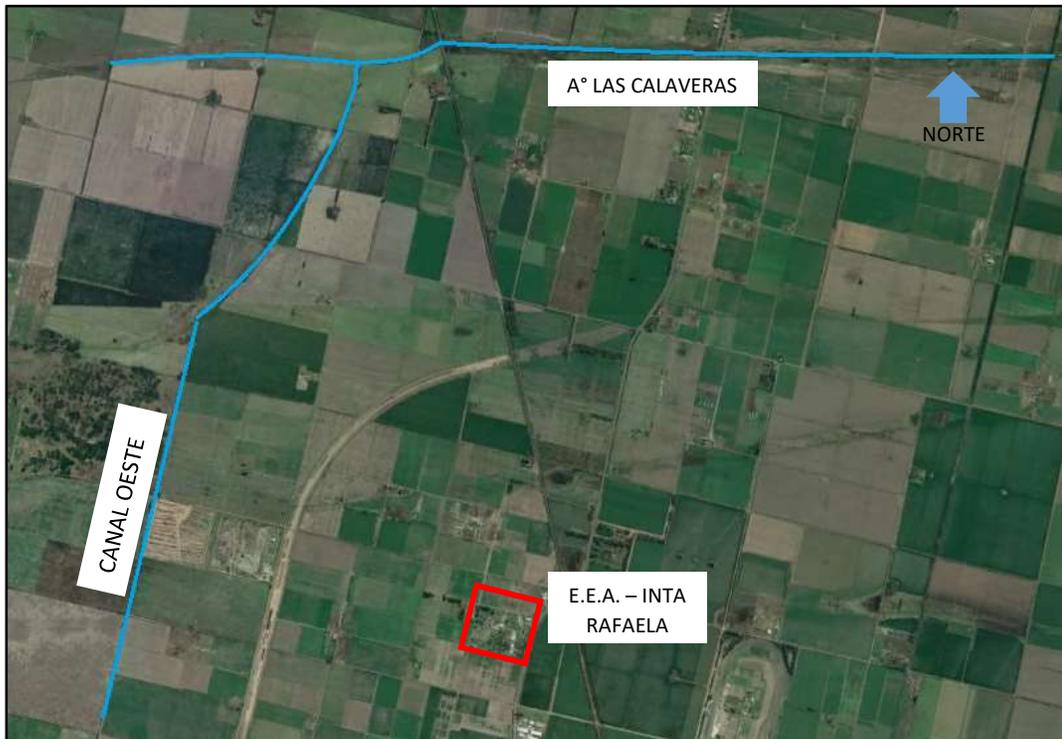
Para alcanzar el cauce del Canal Oeste el escurrimiento del predio deberá dirigirse por canalizaciones y alcantarillas internas hacia los Caminos Vecinales N°3 y N°4, donde atravesarán la futura Autopista (en construcción), que en su proyecto presenta alcantarillas en ambas intersecciones que permitirían el escurrimiento.

**Figura V.1:** Ubicación de Canal Oeste y A° Las Calaveras. Fuente: Elaboración propia, 2019.
