**UNIVERSIDAD TECNOLÓGICA NACIONAL  
FACULTAD REGIONAL RAFAELA  
Departamento Ingeniería Civil**

Asignatura  
**PROYECTO FINAL**

**COMPARACIÓN TÉCNICO -  
ECONÓMICA ENTRE UN PAVIMENTO  
RÍGIDO Y UNO FLEXIBLE PARA LA  
REPAVIMENTACIÓN DE TRAMO EN  
COLECTORA.**

RAFAELA (SF), Octubre de 2021.

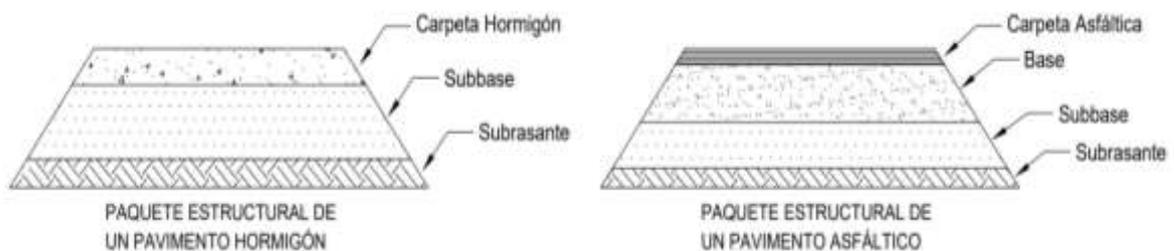
Dependiendo del tipo de superficie de rodamiento los pavimentos se pueden clasificar en rígidos o flexibles. En la Figura 1 se ilustra sobre dos tipos de paquetes estructurales.

Figura 1 - Tipos de paquetes estructurales.

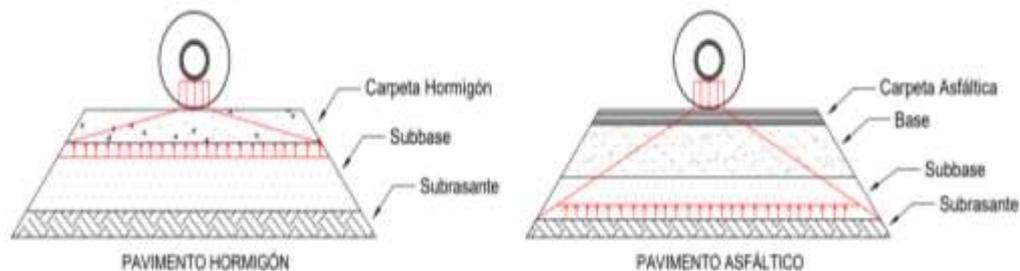
En un pavimento flexible, al tener menor rigidez, la carpeta se deforma más que el rígido y se producen tensiones mayores en la subrasante.

Figura 2 - Distribución de esfuerzos en pavimentos.

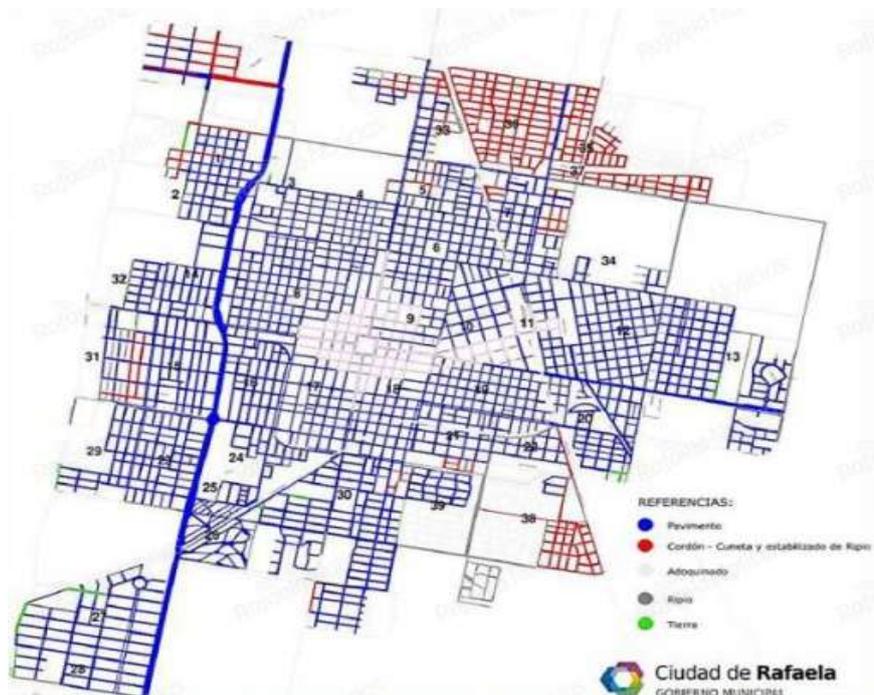
Figura 3 - Red Vial Existente. Año 2018

En la Figura 3 se encuentra la red vial existente de Rafaela, donde el 82% de la ciudad tiene pavimento (incluyendo el adoquinado). Hay sólo 32 cuadras de tierra en Rafaela. Con el tiempo este número va a ir disminuyendo. En cuanto a las calles de ripio, hay 156 cuadras, mientras que las que tienen ripio y cordón cuneta alcanzan las 560 cuadras.

En Rafaela son 2789 las cuadras que tienen pavimento de hormigón, 239,5 cuadras tienen concreto asfáltico con cordón cuneta y 223 cuadras poseen concreto asfáltico. En tanto 217 cuadras tienen adoquinado. Es decir que de las 4216,5 cuadras que tiene la ciudad, 3468,3 se hallan pavimentadas, lo que representa el 82 por ciento.

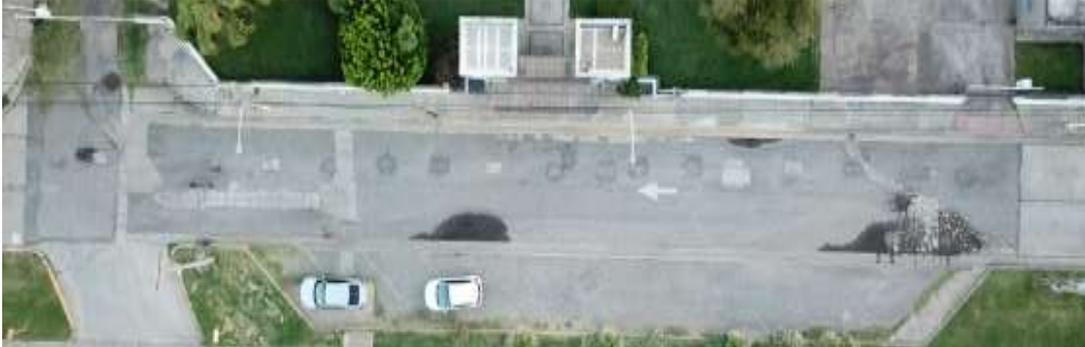
A partir de una evaluación visual de la calle a tratar, de las definiciones de Varela (2002) y las Normas ASTM D6433, las patologías que se pueden observar en la Figura 5 de la Colectora Luis Fanti son:

Figura 5 - Estado actual de la colectora Luis Fanti.

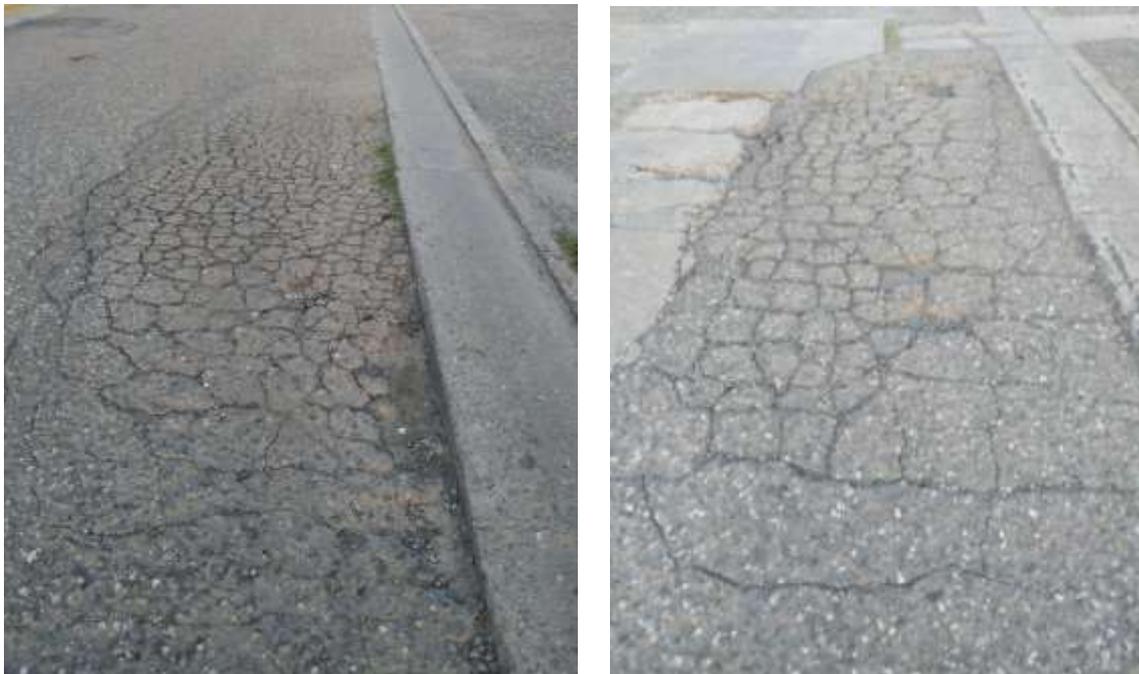
Las grietas de fatiga o piel de cocodrilo son una serie de grietas interconectadas cuyo origen es la falla por fatiga de la capa de rodadura asfáltica bajo acción repetida de las cargas de tránsito (Figura 6). El agrietamiento se inicia en el fondo de la capa asfáltica o base estabilizada, donde los esfuerzos y deformaciones unitarias de tensión son mayores bajo la carga de una rueda.

Figura 6 - Patología: piel de cocodrilo.

Otra causa que contribuye a que se produzca este tipo de falla, es el envejecimiento del ligante asfáltico, que trae consigo la pérdida de flexibilidad del pavimento (Velásquez, 2008).

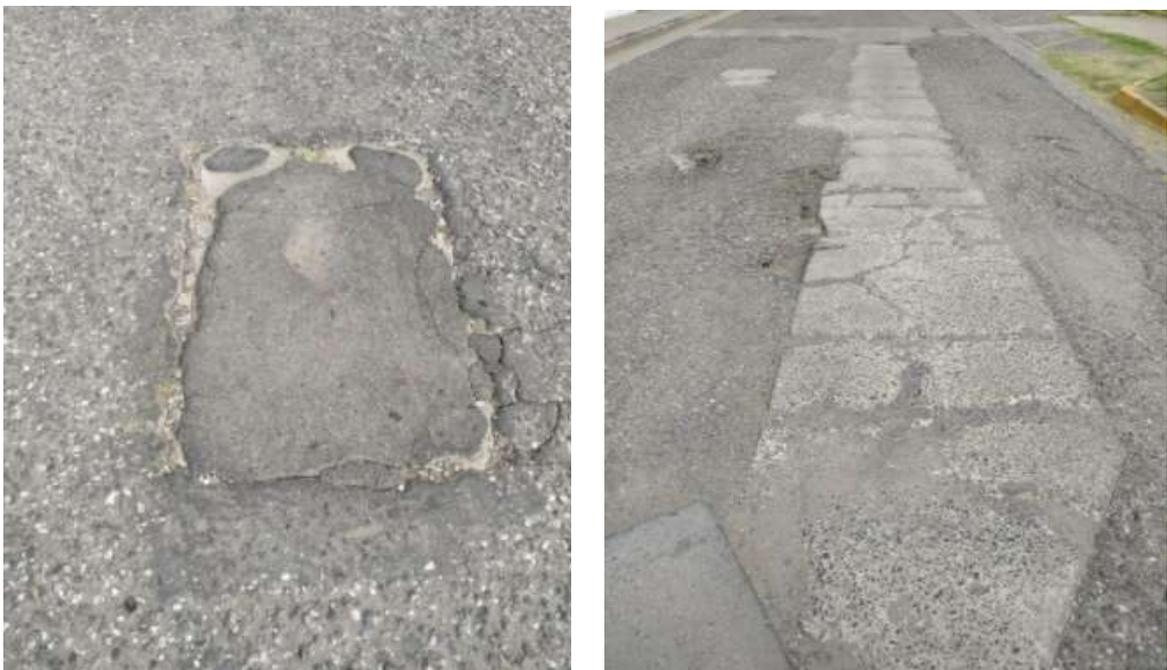
Un parche es un área de pavimento, la cual ha sido reemplazada con material nuevo, con el fin de reparar el pavimento existente (Figura 7). Los parches disminuyen el nivel de servicio de la vía, pues el comportamiento del área parchada es inferior a la del pavimento original, incluso el área adyacente. Por lo general se encuentra alguna rugosidad asociada con este daño.

Figura 7 - Patología: baches de hormigón y acometidas por servicio público.

- Baja: el parche se comporta satisfactoriamente, con muy poco o ningún deterioro.
- Media: el parche se encuentra moderadamente deteriorado. Se evidencia un moderado deterioro alrededor de sus bordes.
- Alta: el parche está severamente dañado. La extensión o severidad de estos daños indican una condición de falla, siendo necesario su reemplazo.

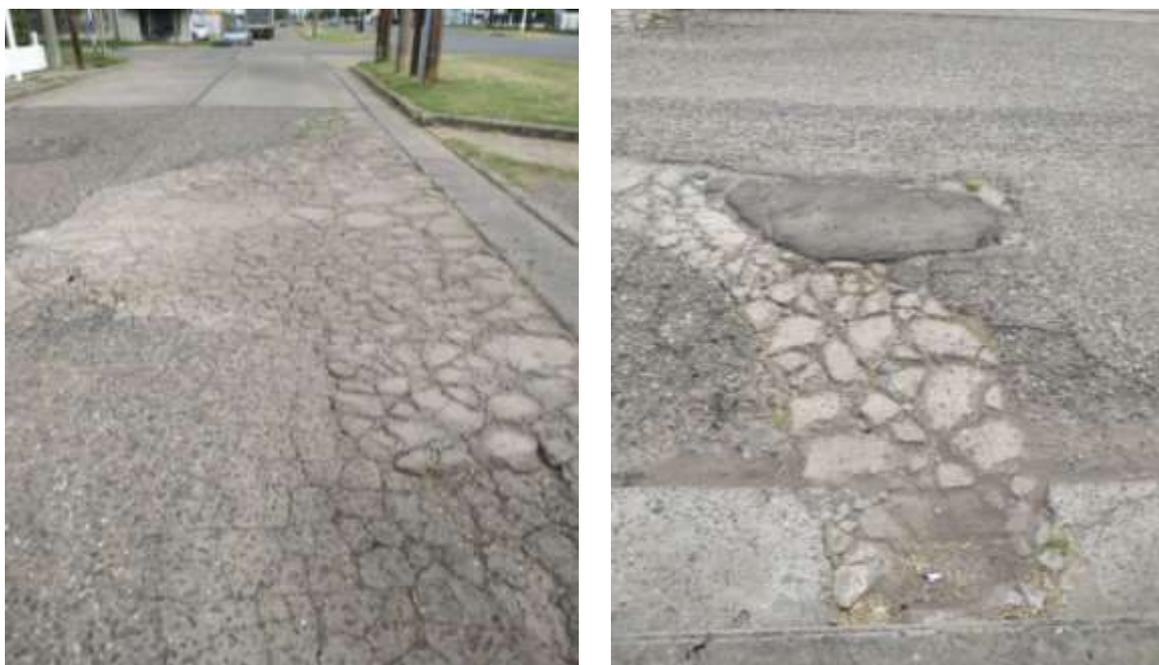
Son grietas interconectadas que dividen el pavimento en pedazos aproximadamente rectangulares (Figura 8). Las grietas en bloque se originan por la contracción del concreto asfáltico y los ciclos de temperatura diarios.

Figura 8 - Patología: fisuras de borde.

No están asociadas a cargas e indican que el asfalto se ha endurecido significativamente. Este tipo de daño difiere de la piel de cocodrilo en que este último forma pedazos más pequeños, de muchos lados y con ángulos agudos.

- Baja: fisuras sin sellar, de ancho promedio a 2 mm o fisuras selladas de cualquier ancho, con material de sello en condiciones satisfactorias que no permiten la filtración de agua.
- Media: fisuras sin sellar, de ancho promedio entre 2 y 5 mm o fisura sellada de cualquier ancho, pero el material de sello está en condiciones insatisfactorias.
- Alta: fisuras sin sellar, de ancho mayor a 5 mm.

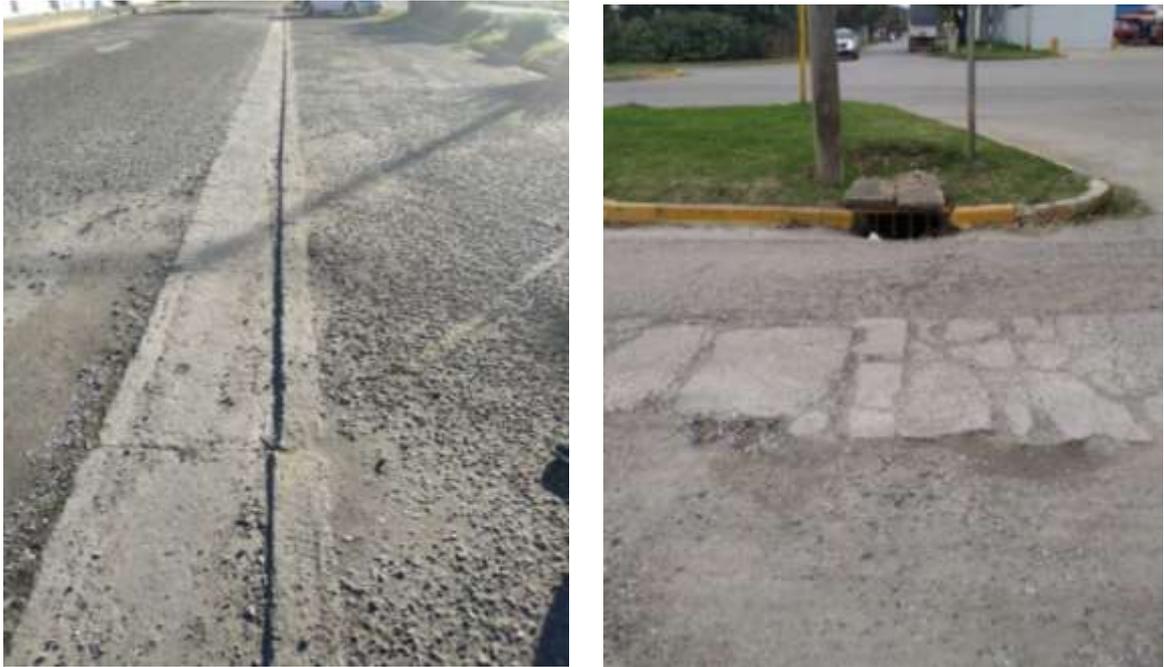
Corresponde al deterioro del pavimento ocasionado principalmente por acción del tránsito, agentes abrasivos o erosivos. Se presenta como la pérdida del ligante asfáltico y mortero, provocando la aceleración su deterioro (Figura 9).

Figura 9 - Patología: desgaste superficial.

Algunas causas son: que el ligante asfáltico se ha endurecido de forma apreciable, la mezcla presente es de pobre calidad o un deterioro natural del pavimento.

- Baja: pequeñas oquedades superficiales, distribuidas en la superficie del pavimento. El agregado y/o el ligante han comenzado a desprenderse en algunos sectores.
- Media: extensivos desprendimientos de agregados pétreos finos y/o de ligante, confieren a la superficie una textura abierta y rugosa.
- Alta: extensivo desprendimiento de agregados pétreos gruesos y finos, confiere a la superficie una textura muy rugosa, con presencia de oquedades de máximo 10 y 15 mm de diámetro y profundidad respectivamente.

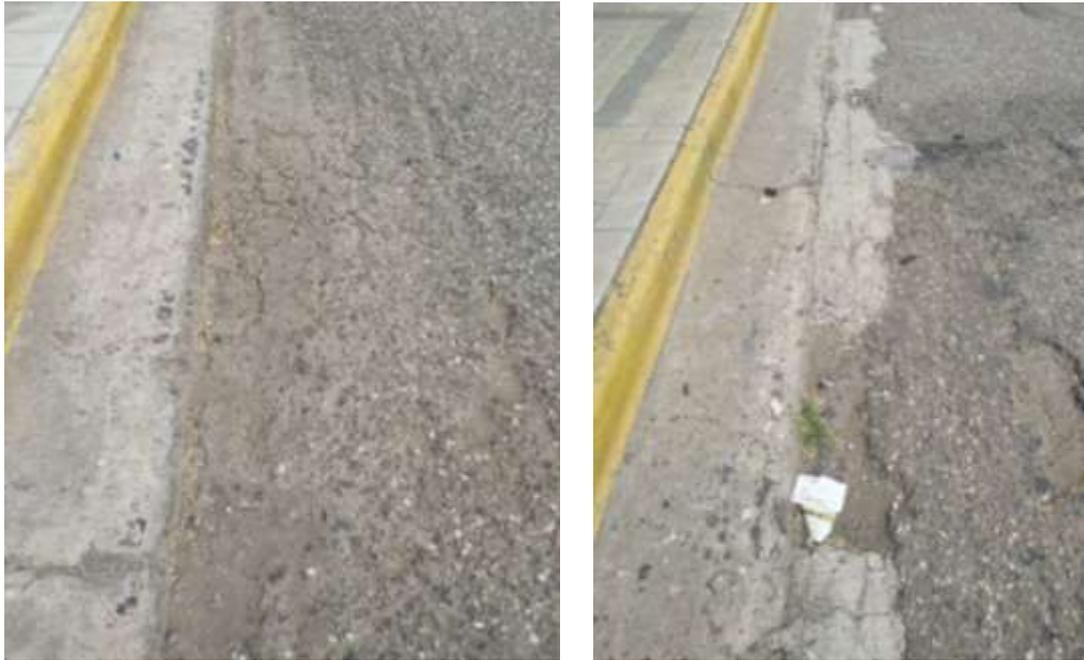
Las fisuras de borde son paralelas y, generalmente, están a una distancia entre 0.30 y 0.60 m del borde exterior del pavimento (Figura 10). Este tipo de falla se incrementa por las cargas de tránsito y puede originarse por debilitamiento de la base o de la subrasante próximas al borde del pavimento y a las condiciones climáticas.

Figura 10 - Patología: fisuras de borde.

- Baja: fisuras paralelas al borde, de severidad baja o moderada, sin signos de peladuras, desintegración y canales de erosión.
- Media: fisuras paralelas al borde, de severidad alta, y/o peladuras de cualquier tipo, sin llegar a la rotura o desintegración total de los mismos.
- Alta: se observa una considerable desintegración total de los bordes, con importantes sectores removidos por el tránsito. Éste resulta serpenteante, reduciendo el ancho de la calzada.

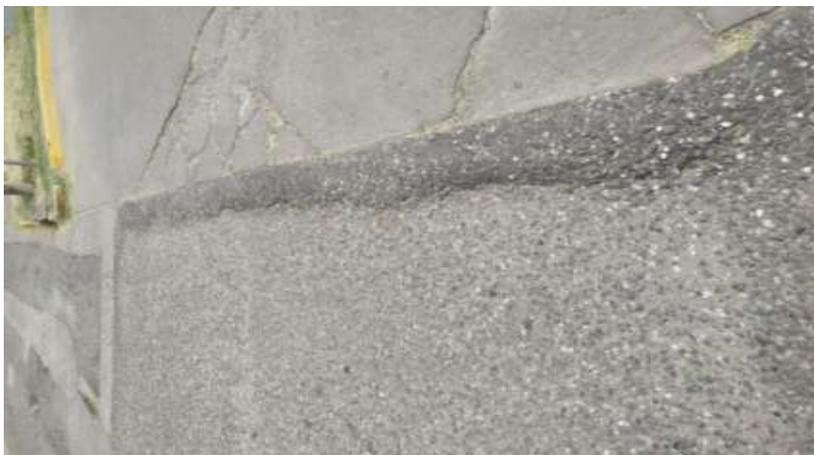
Figura 11 - Patología: abultamientos.

- Baja incidencia en la comodidad de manejo, apenas perceptible a la velocidad de operación promedio.
- Moderada incidencia en la comodidad de manejo, genera incomodidad y obliga a disminuir la velocidad de circulación.
- Alta incidencia en la comodidad de manejo, condiciona la velocidad de circulación y produce una severa incomodidad con peligro para la circulación.

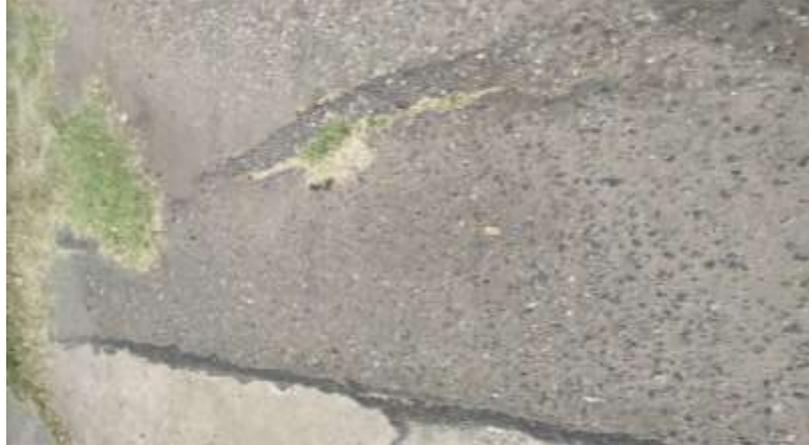
Acumulación de la vegetación en el área de circulación, próxima a las juntas del pavimento, dificultando el normal funcionamiento del mismo (Figura 12). La vegetación en la calle estudiada es baja, no sobrepasan una altura máxima de 10 a 15 cm, y por consiguiente no restringen la utilización del paseo en casos de emergencia.

Figura 12 - Patología: vegetación.

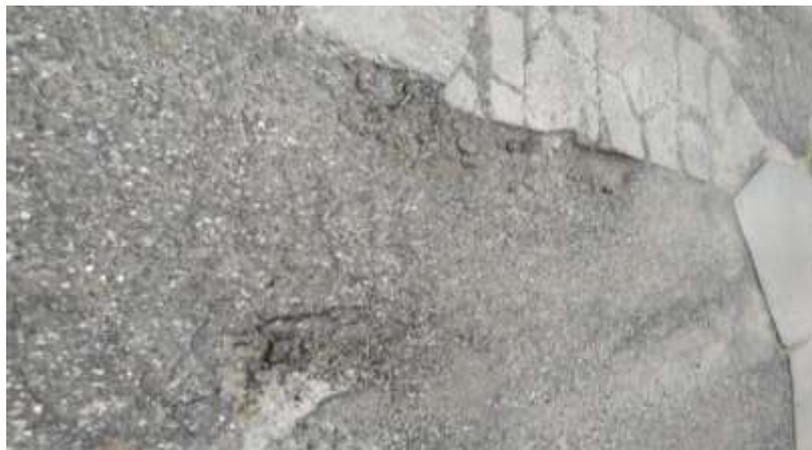
Los baches son pequeñas depresiones en forma de cuenco en la superficie del pavimento, generalmente tienen bordes afilados (Figura 13). Cuando se crean agujeros por agrietamiento de cocodrilo de alta gravedad, deben identificarse como baches.

Figura 13 - Patología: baches.

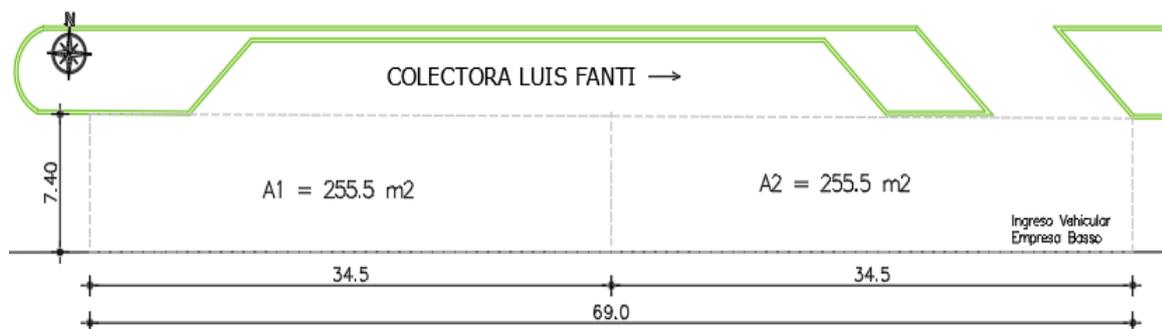
El área de las unidades de muestreo debe estar en el intervalo de  $230,0 \pm 93,0 \text{ m}^2$ , con un ancho menor o igual que 7,40 m. Por lo tanto, la unidad de muestra se divide en dos áreas de  $255,3 \text{ m}^2$  (Figura 14).

Figura 14 - División en unidades de muestra para un pavimento flexible.

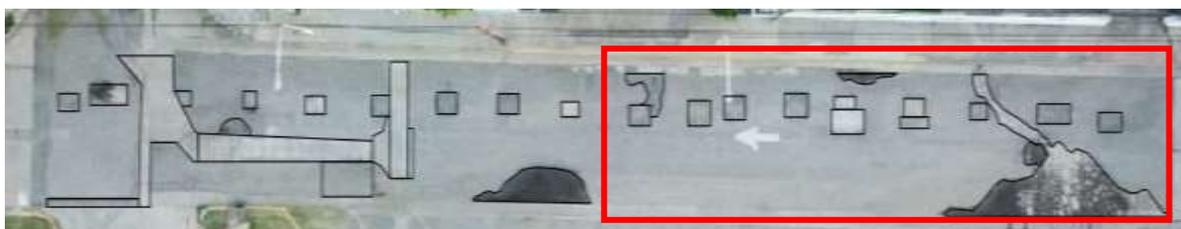
En la muestra U<sub>1</sub>, delimitada en la Figura 16, las fallas encontradas con nivel de severidad alta son: piel de cocodrilo, peladuras y hundimientos, siendo este último el más representativo, con un porcentaje de ocupación de superficie del 13,37%, siendo un 34,15 m<sup>2</sup> de la unidad de muestra.

Figura 16 - Unidad de muestra U1.

Los baches encontrados son de severidad alta, representado un 0,42% de la superficie de muestra (1,08 m<sup>2</sup>). En estas fallas también se incluyen grietas bien definidas con desprendimientos de material en los bordes y en algún caso con movimientos independientes a la acción del tráfico.

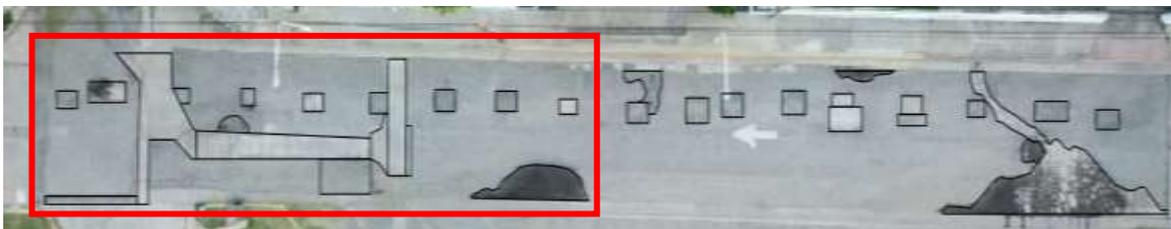
En la muestra U<sub>2</sub>, delimitada en la Figura 17, las fallas encontradas con nivel de severidad alta son la piel de cocodrilo, hundimientos y fisuras en bloque, representando el 11,92% de la superficie. No se observan patologías de severidad baja.

Figura 17 - Unidad de muestra U2.

Los parches son de severidad media, pero se encuentran en mayor cantidad, ocupando 42,4 m<sup>2</sup> de los 255,5 m<sup>2</sup> que tiene la unidad de muestra. Las peladuras de agregados que se encuentran en toda la superficie es de nivel medio ya que se han perdido el ligante y su textura es ligeramente rugosa y ahuecada.

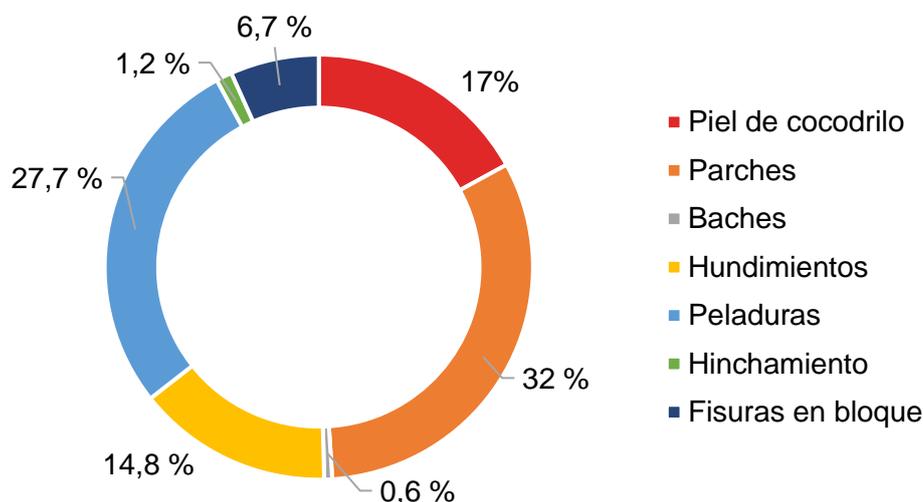
El método PCI define un total de 7 fallas a lo largo de los 69 metros que tiene el pavimento en estudio. El área de la Colectora es de 511 m<sup>2</sup>, donde el 33%, es decir 168,63 m<sup>2</sup> se encuentra afectada por distintas patologías, las cuales se observan en la Figura 18.

Figura 18 – Porcentaje de patologías en superficie afectada.

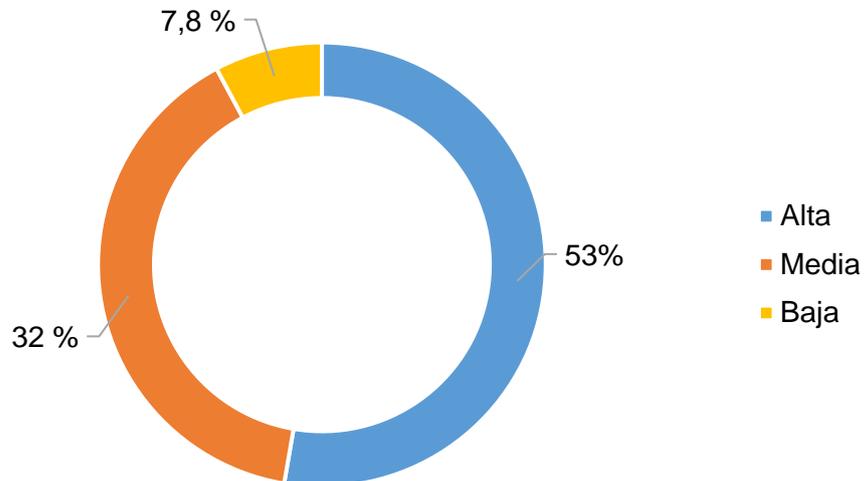
En el gráfico de la Figura 19 se puede observar que el 53% de las patologías son de severidad alta, las cuales comprende la piel de cocodrilo, baches, peladuras, fisuras por bloque y hundimiento. Para finalizar las patologías con intensidad media son los hundimientos, parches y peladuras, representando un 32%.

Figura 19 – Porcentaje de severidad de patologías en superficie afectada.

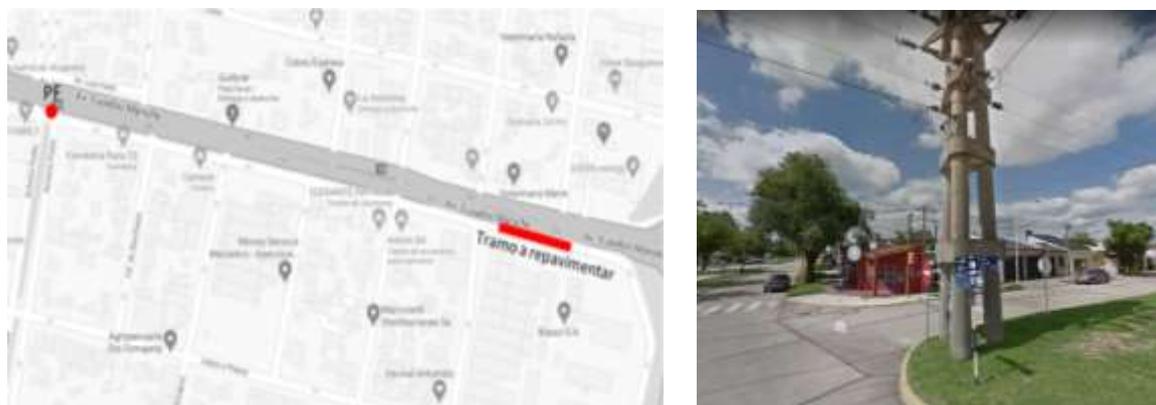
Figura 20 – Ubicación del Punto Fijo.

La Municipalidad de Rafaela cuenta con una red de puntos de niveles fijos referidos a cota O.S.N. (Obras Sanitarias de la Nación), de allí se obtuvo el Punto Fijo que tiene un valor de 100,587 metros, se encuentra un poste triple de hormigón de la EPE, ubicado en el cantero central de la intersección de la Ruta Provincial RP70 y del lado este de Av. Antonio Podio, aproximadamente a 0,30 m del suelo. Se encuentra a 5 cuadras al oeste de la calle analizada (Figura 20).

Colocado el nivel en la posición de arranque, Punto Fijo N° 1, se avanzó en sentido Oeste – Este para obtener los distintos niveles. Se realizaron cuatro estaciones, todas sobre la Colectora Luis Fanti, donde se tuvo la precaución de tomar el punto fijo conocido a los fines de verificar los niveles posteriormente calculados y tres puntos de paso para poder enlazar los datos de cada una de las estaciones (Anexo II).

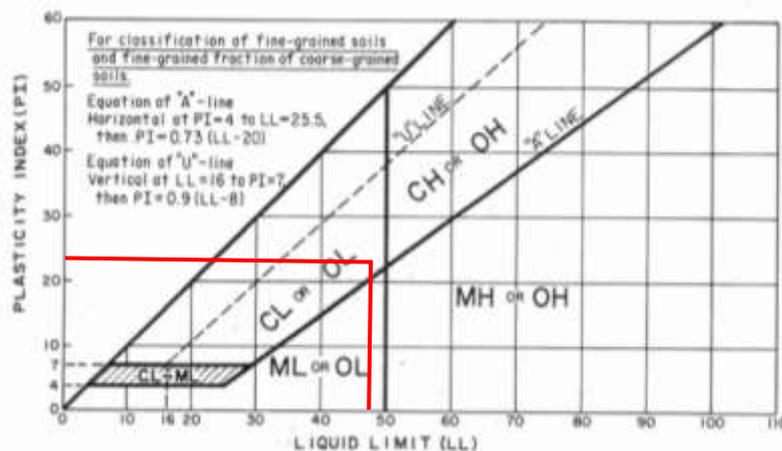
Con los valores del límite líquido y del índice de plasticidad, se recurre a la Carta plástica de Casagrande de la Figura 21 para afirmar el resultado obtenido del Laboratorio, un suelo arcilloso de mediana plasticidad de color pardo oscuro con presencia de material orgánico.

Figura 21 – Carta plástica de Casagrande. Fuente ASTM D 2487-93

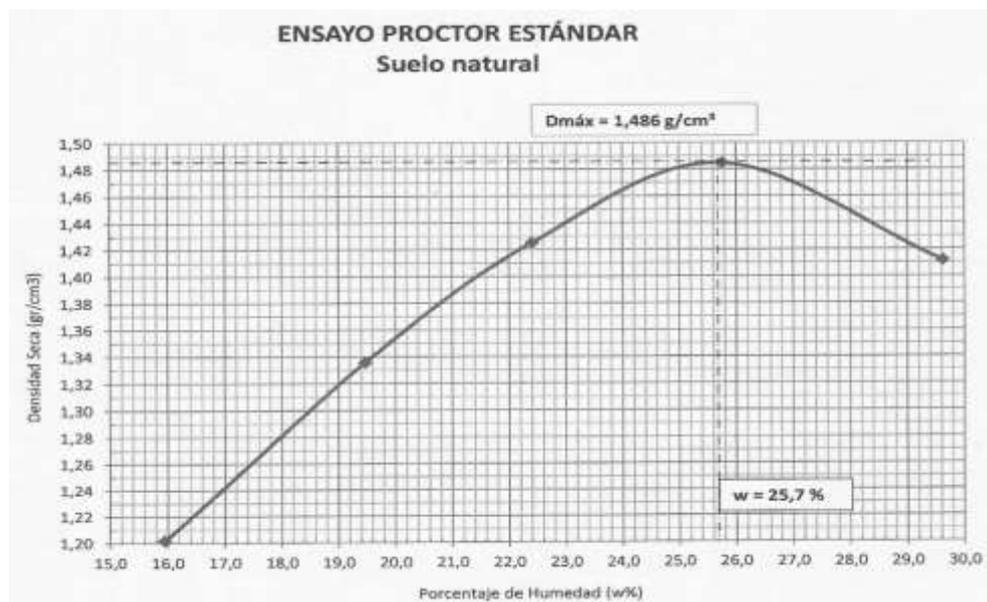
Según los resultados obtenidos en la Figura 22, se puede decir que el suelo alcanza su máxima compacidad con un contenido de humedad del 25,7%, alcanzando una densidad seca de 1,486 g/cm<sup>3</sup>. El suelo, al estar conformado por arcillas, debe ser compactado ya que es probable que presente grandes asentamientos y el suelo debe ser capaz de tolerarlos sin desarrollar fracturas o fisuras que permitan una falla por filtración.

Figura 22 – Resultado Ensayo Proctor en suelo natural.

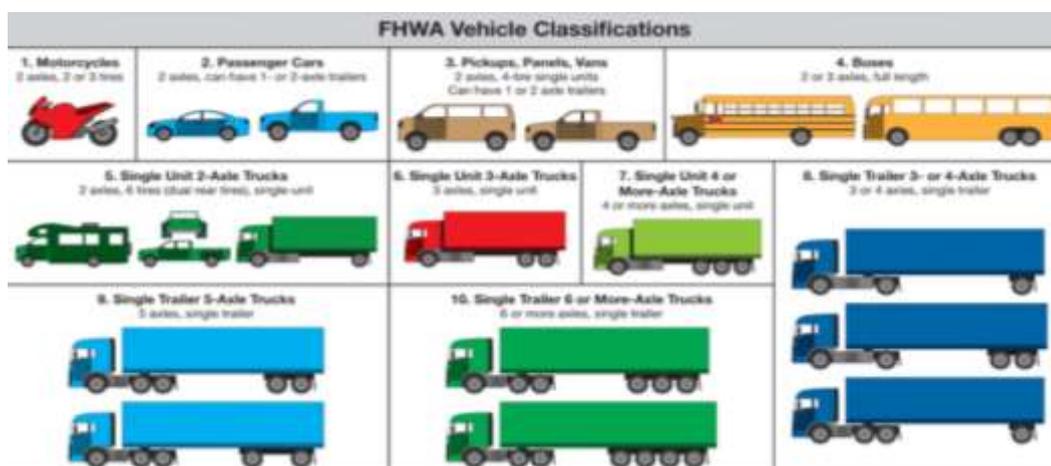
La FHWA<sup>5</sup> reconoce trece clases de vehículos para el cálculo del ESAL's, las cuales se observan en la Figura 23. Los más comunes que se obtendrán en el análisis son motos, autos, camionetas y camiones con acoplado de dos ejes.

Figura 23 - Clasificación vehicular propuesta por "Federal Highway Administration".

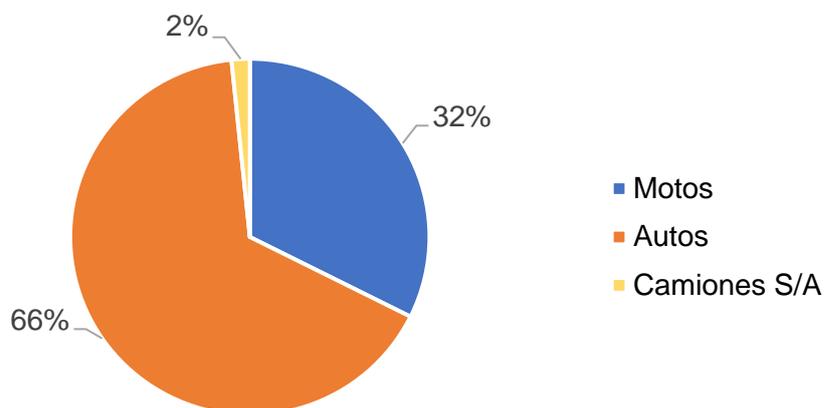
Más del 50% de vehículos que pasan por la calle son autos, el 32% motos y sólo un 2% son camiones con acoplado (Figura 25).

Figura 25 – Clasificación Vehicular.

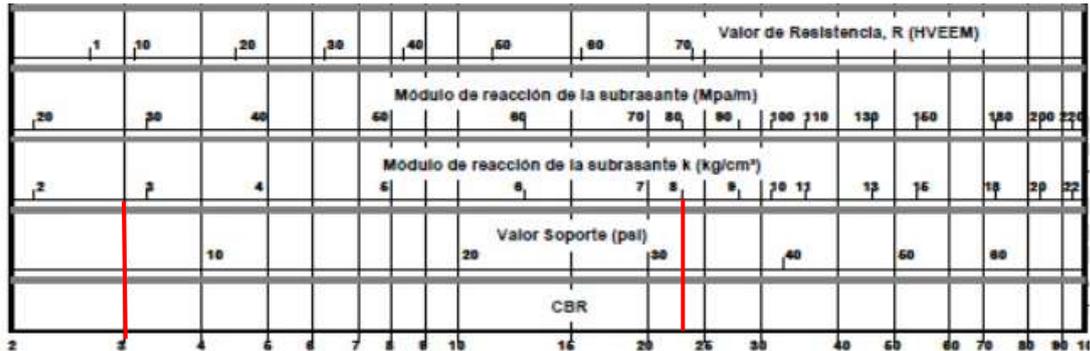
El ensayo fue obtenido en el Laboratorio de la UTN, Facultad Regional de Rafaela dando un valor de 3, por lo tanto, el valor de  $k$  a partir de la Figura 27 es igual a  $2,7 \text{ kg/cm}^2 = 38,4 \text{ lb/pulg}^2$ .

Figura 27 - Relación entre CBR y el módulo de reacción  $k$ . Fuente AAHTO 93

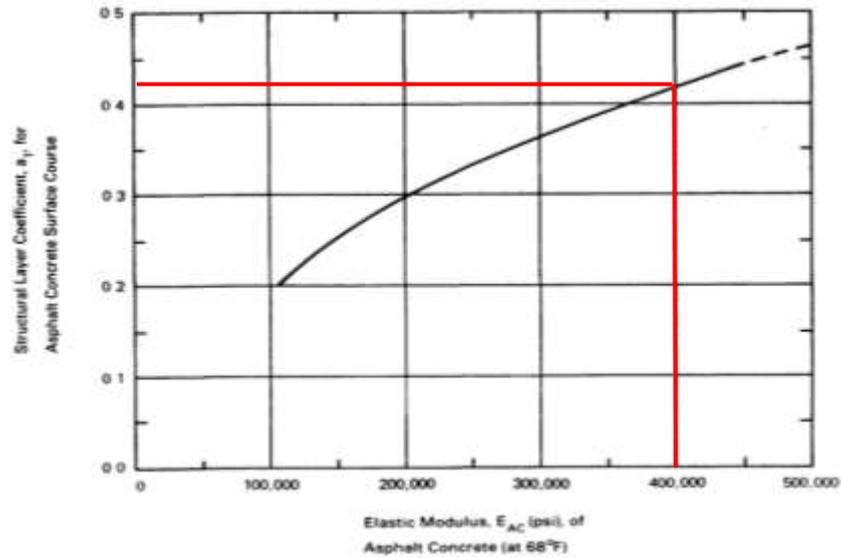
- Coeficiente de la carpeta asfáltica, se utiliza el módulo es de 400.000 psi, dando un  $a_1$  igual a 0,43 (Figura 28).

Figura 28 - Carta para estimar coeficiente  $a_1$ . Fuente AAHTO 93

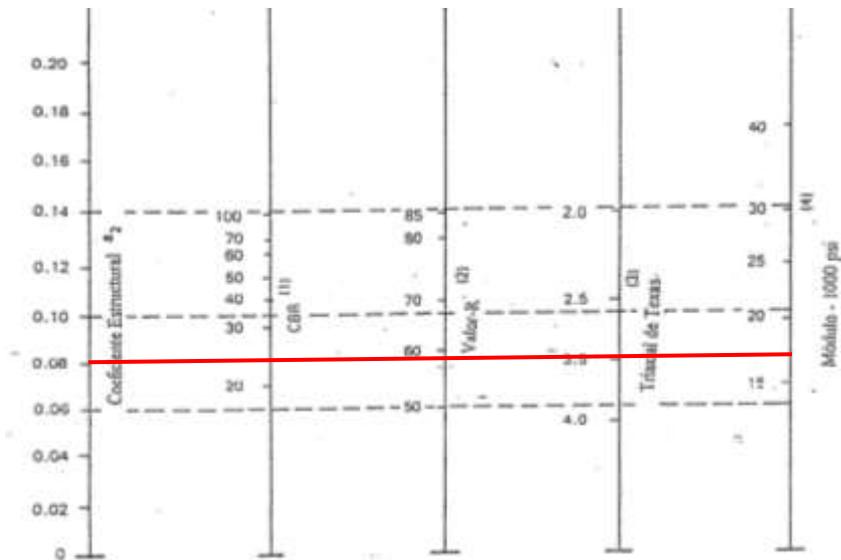
- Coeficiente de la base, se utiliza un valor de CBR igual a 22,7%, dando un valor de  $a_2$  igual a 0,08 y  $M_B$  a 17580 psi (Figura 29).

Figura 29 - Carta para estimar coeficiente  $a_2$ . Fuente AAHTO 93

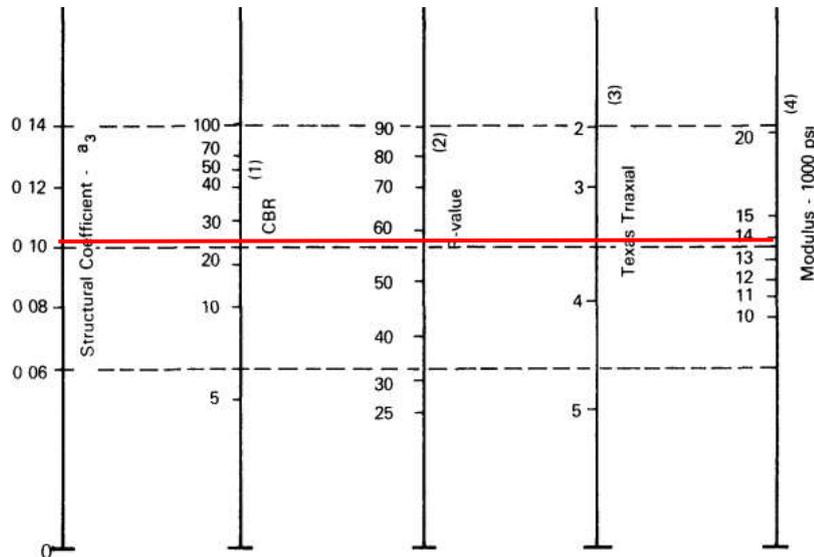
- Coeficiente de la subbase, se utiliza un valor de CBR igual a 22,7%, dando un valor de  $a_3$  igual a 0,10 y  $M_{SB}$  a 14000 psi (Figura 30).

Figura 30 - Carta para estimar coeficiente  $a_3$ . Fuente AAHTO 93

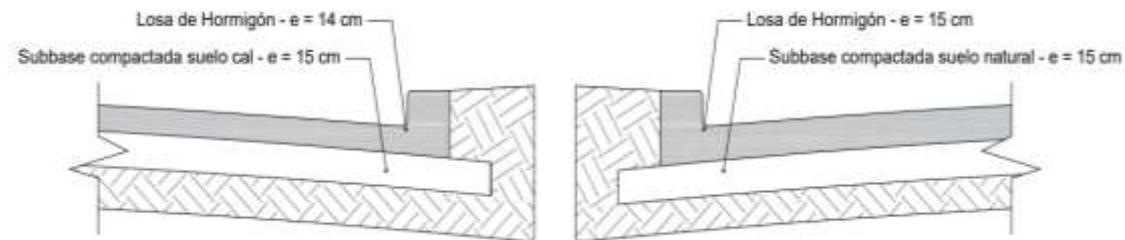
En la Figura 31 se observa que, gracias a la aplicación de la cal, el espesor de la losa se redujo 1 cm. Esto genera una reducción en la cantidad de materiales a utilizar y el costo de ejecución, comprendiendo mano de obra y maquinaria.

Figura 31 - Espesores para pavimento rígido con suelo natural y con 5% de cal.

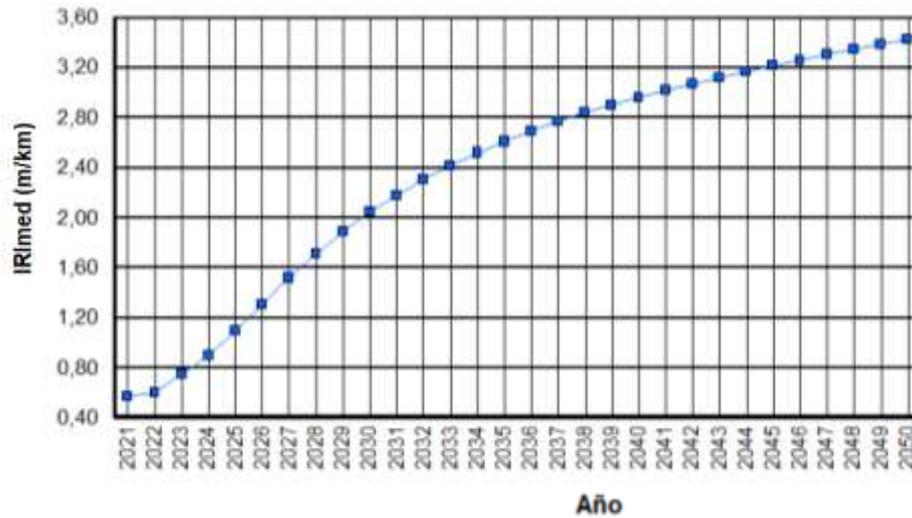
A partir de los resultados que se observan en las Figuras 34 y 35, el pavimento rígido de 15 cm de espesor tiene menor pérdida de rugosidad a los 30 años, por una diferencia de 0,30 m/km, con el pavimento de 14 cm. El pavimento de menor espesor posee mayor pérdida de rugosidad en los primeros años de su vida útil, siendo significativa a los términos de mantenimiento y costos.

Figura 34 - IRI en función del tiempo para pavimento rígido, e = 15 cm.

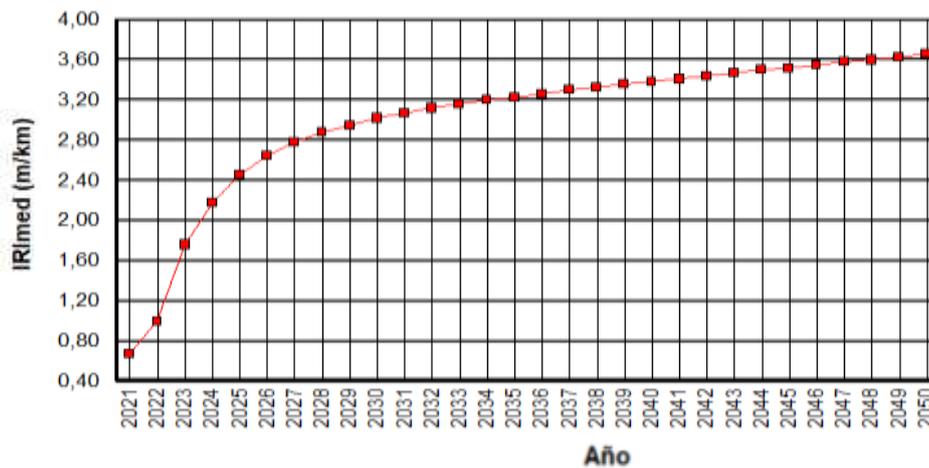
Figura 35 - IRI en función del tiempo para pavimento rígido, e = 14 cm.

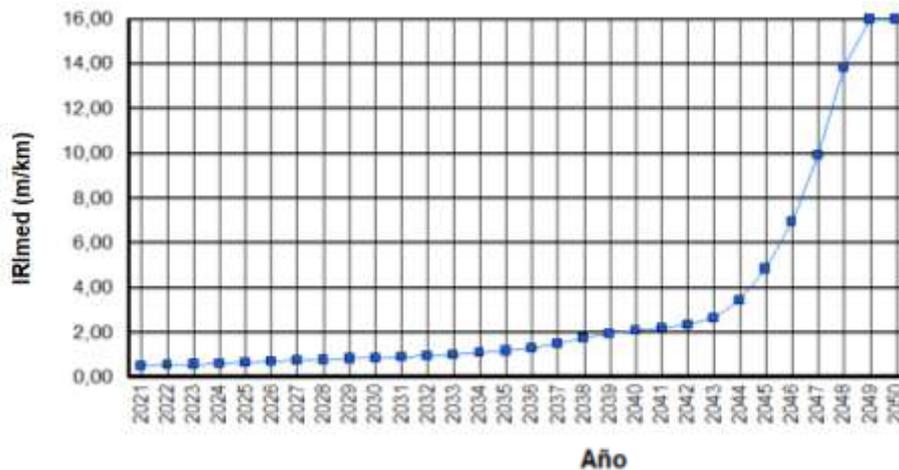
Para el pavimento flexible se tiene un deterioro más rápido, llegando a los 3,60 m/km a los 23 años de su vida (Figura 36). Si nos basamos en la escala de los valores IRI, a los 1,9 m/km aparecen las primeras imperfecciones, es decir, a los 15 años después de construido, siendo aceptable para su vida útil.

Figura 36 - IRI en función del tiempo para pavimento flexible, e = 12 cm.

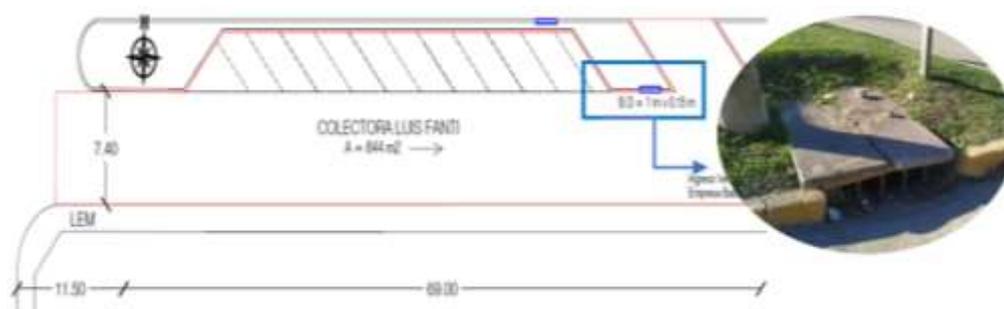
Se verifica el ancho de la boca de tormenta existente que es de 1 m x 0,15 m (Figura 37). La ubicación es en la intersección de la Colectora Luis Fanti y la calle Fco. Peretti. Es una boca de tormenta emparillada ya que posee rejillas para evitar que entren elementos no deseados, sin embargo están lo bastante espaciadas para que el flujo de agua no sea obtaculizado.

Figura 37 - Boca de Desagüe en Colectora Luis Fanti.

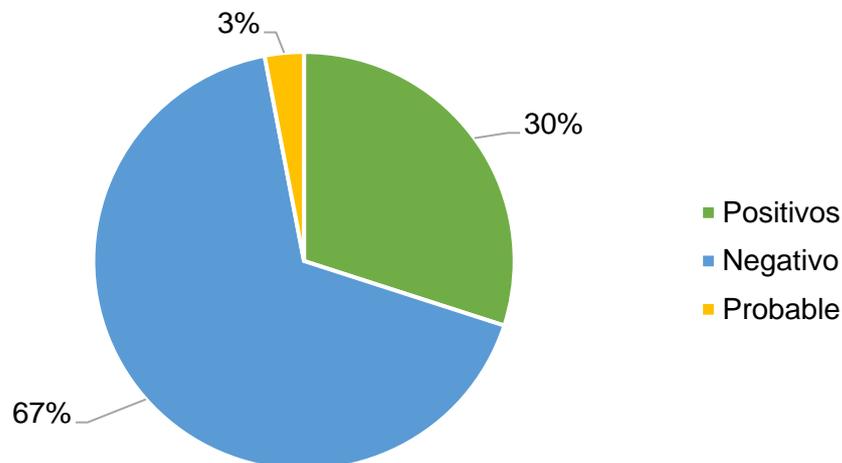
Figura 42 – Porcentaje de impactos en etapa preliminar.

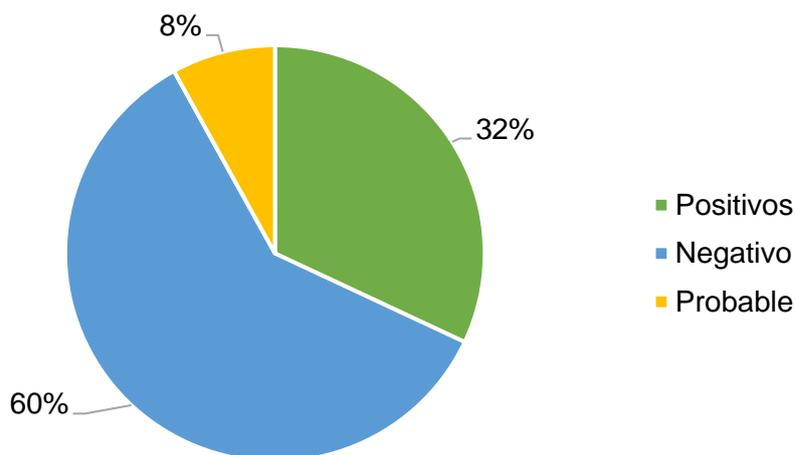
Figura 43 - Porcentaje de impactos en etapa construcción pavimento rígido.

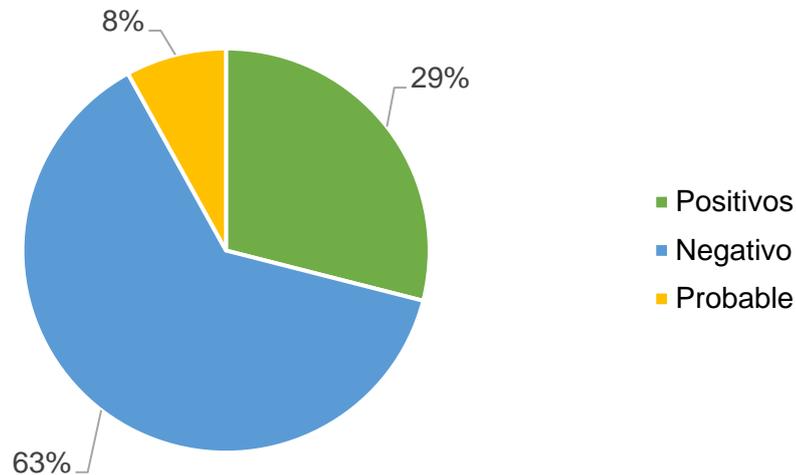
Figura 44 - Porcentaje de impactos en etapa construcción pavimento flexible.

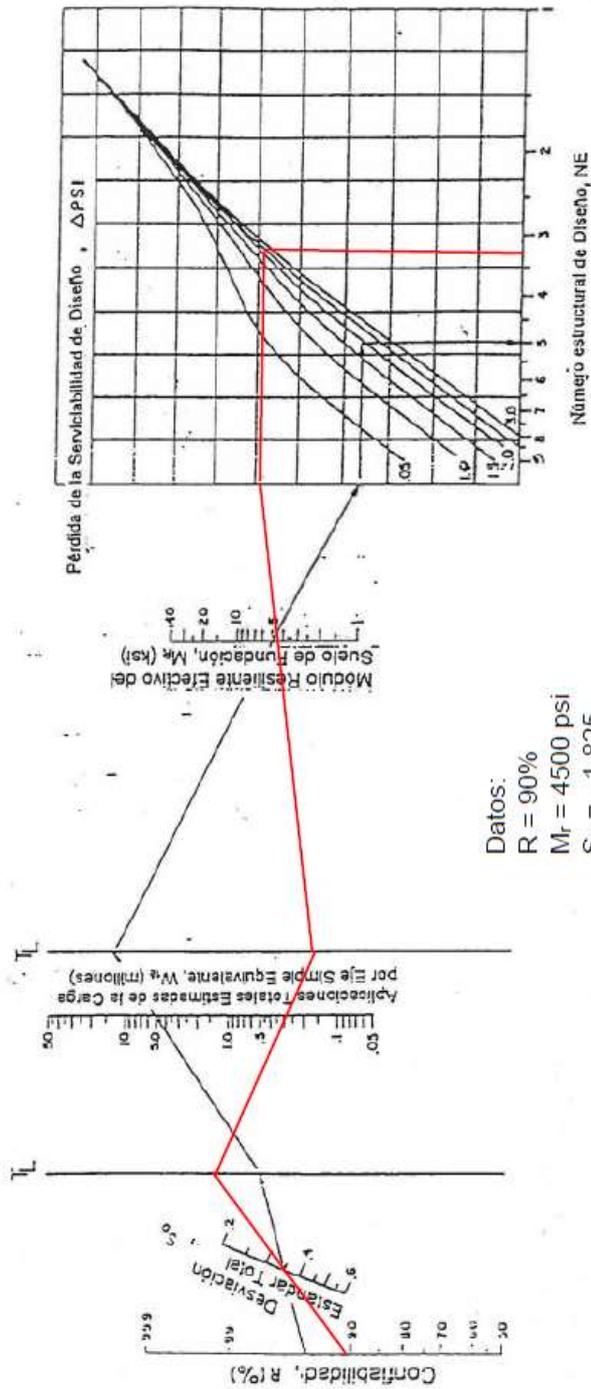
# NOMOGRAMA PARA EL CALCULO DEL NUMERO ESTRUCTURAL D - PARTE 1

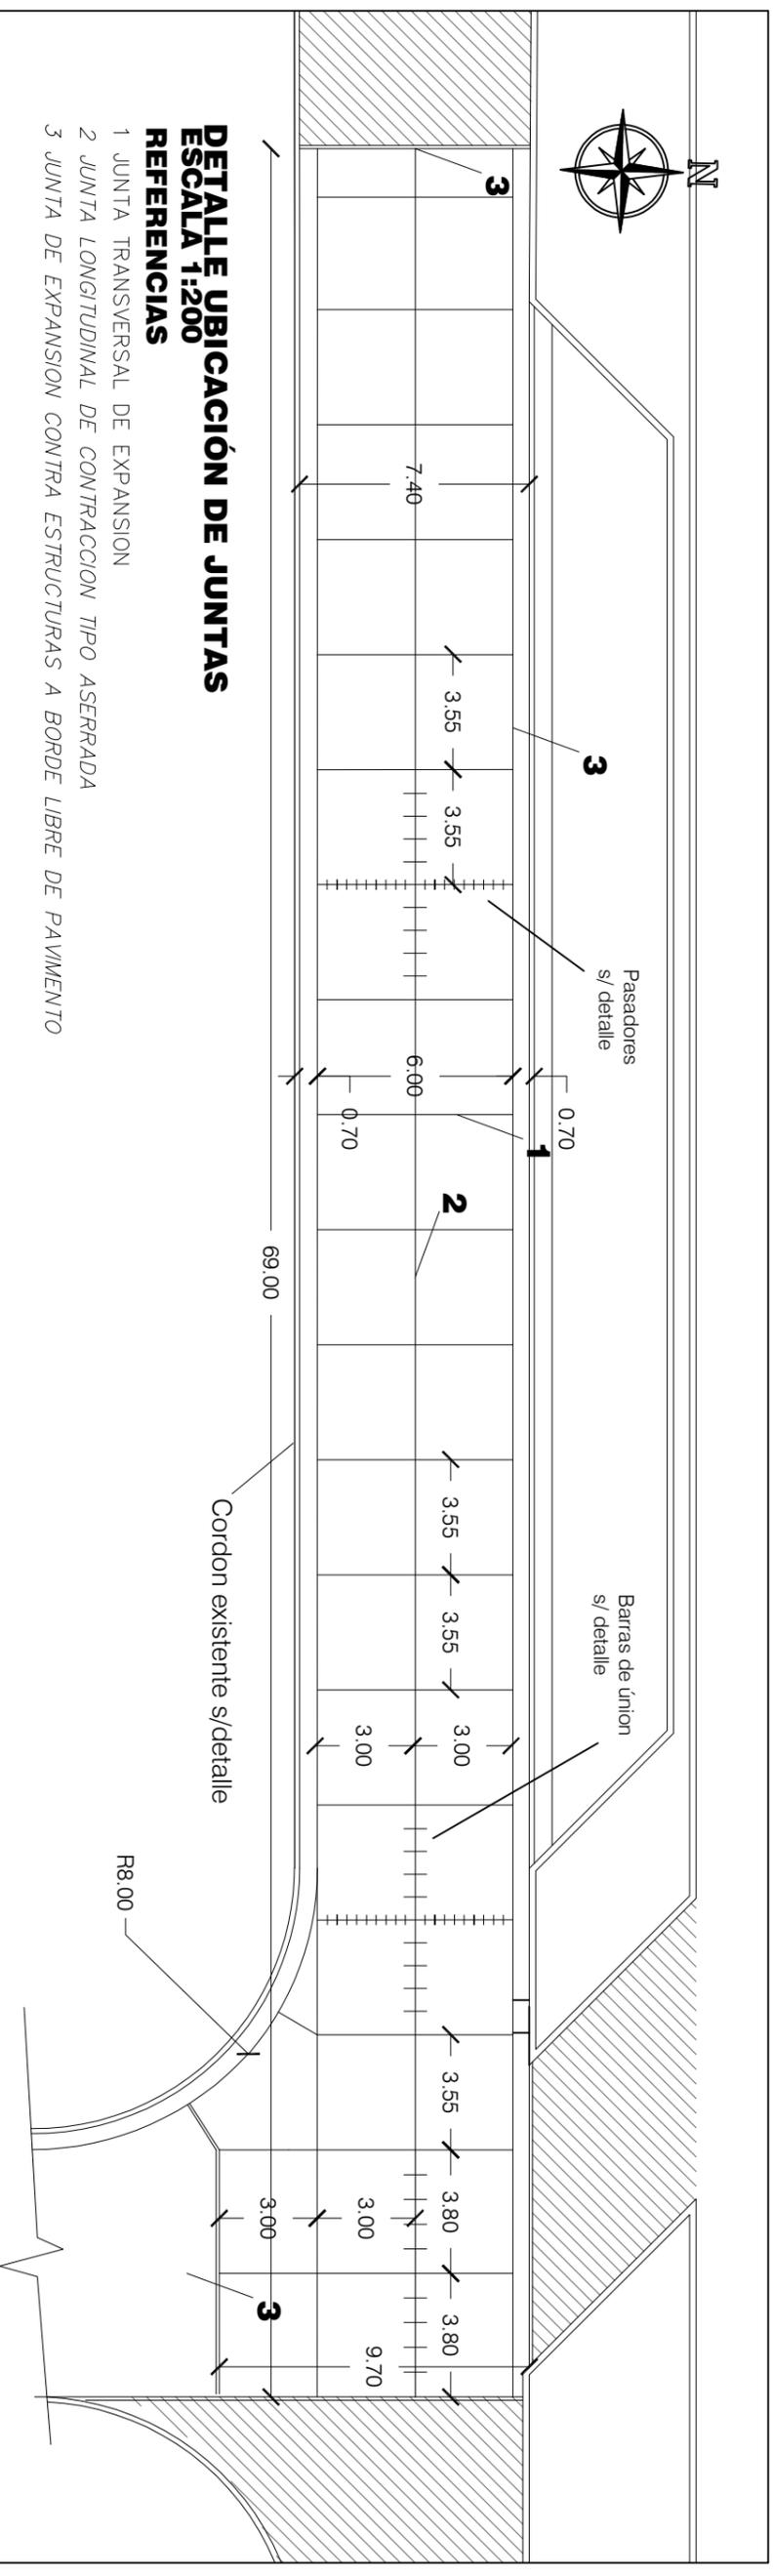
### DETALLE UBICACION DE JUNTAS ESCALA 1:200

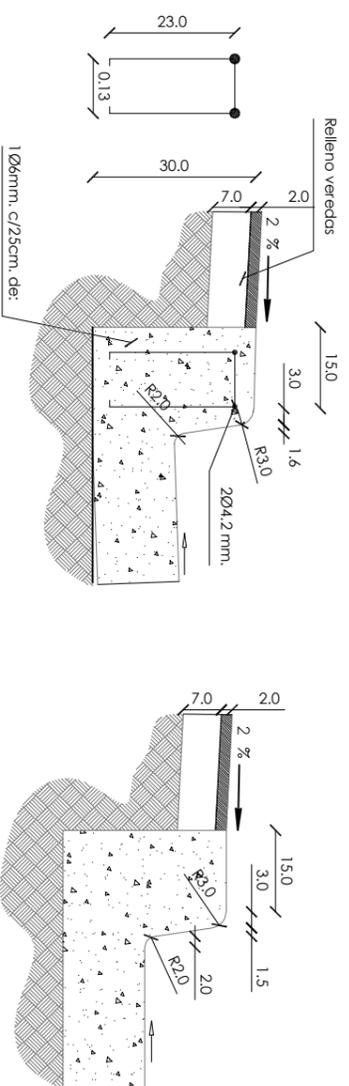
### DETALLE CORDÓN DE HORMIGÓN (Armado)
