**UNIVERSIDAD TECNOLÓGICA NACIONAL  
FACULTAD REGIONAL RAFAELA  
Departamento Ingeniería Civil**

Asignatura  
**PROYECTO FINAL**

**COMPARACIÓN TÉCNICO -  
ECONÓMICA ENTRE UN PAVIMENTO  
RÍGIDO Y UNO FLEXIBLE PARA LA  
REPAVIMENTACIÓN DE TRAMO EN  
COLECTORA.**

RAFAELA (SF), Octubre de 2021.

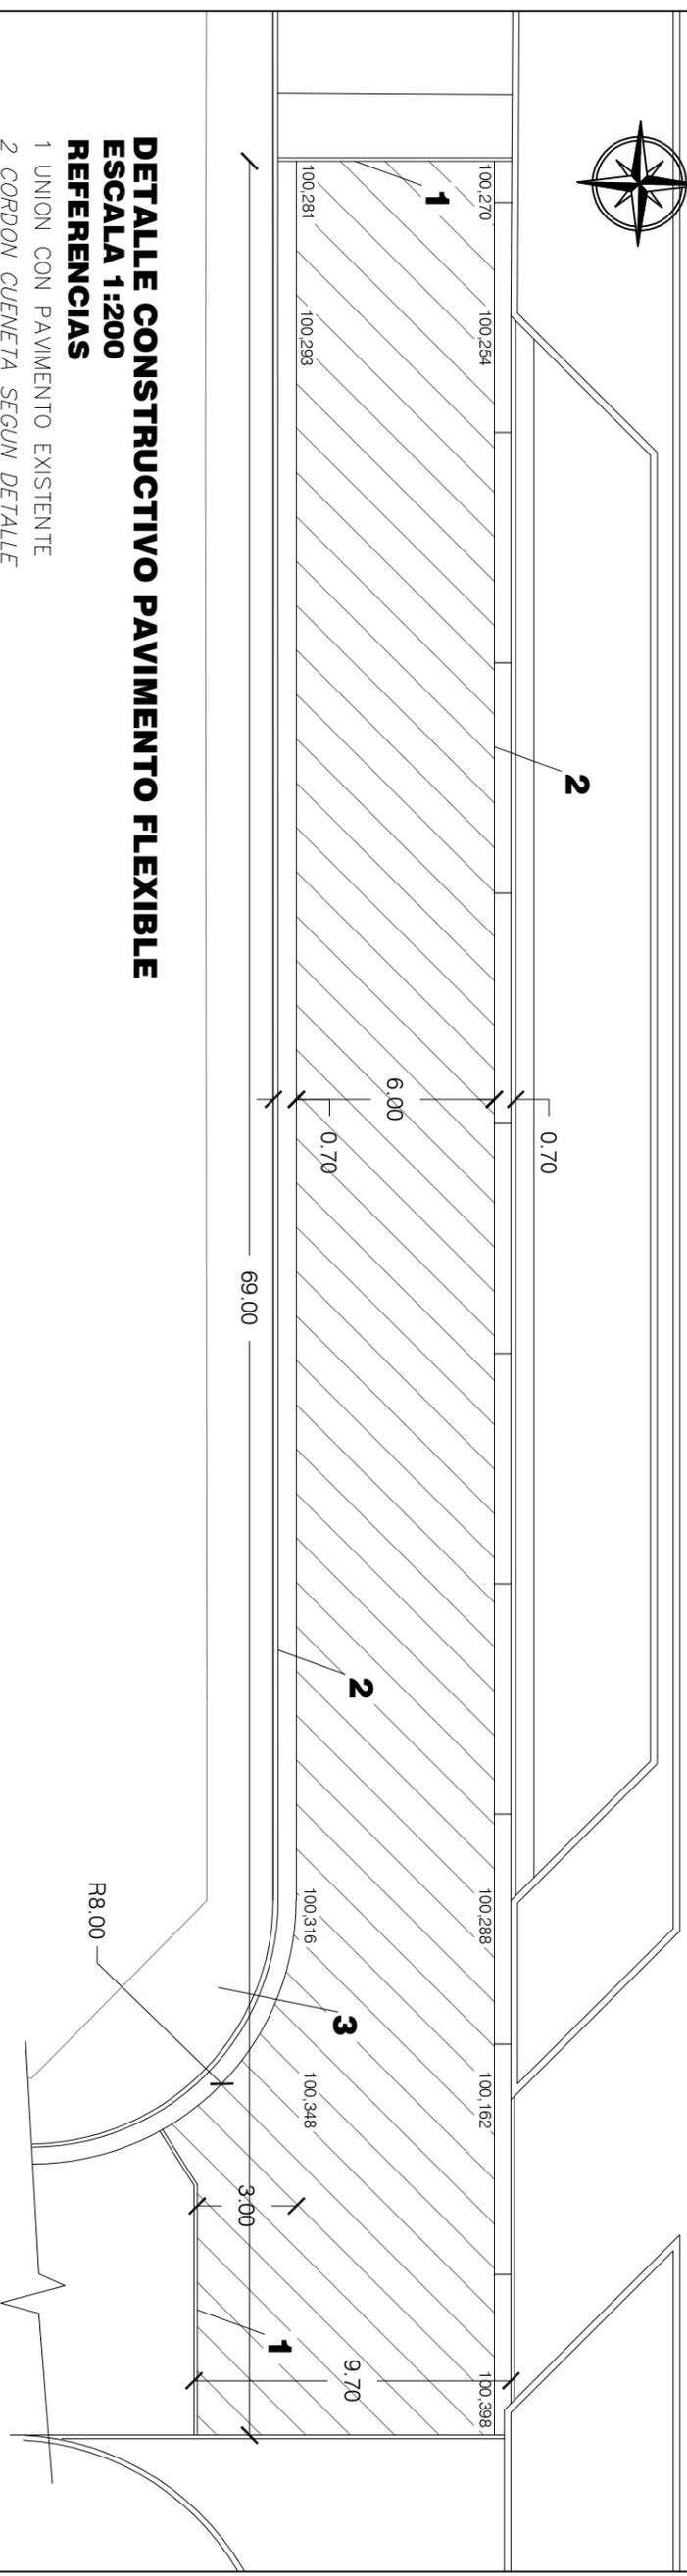
**DETALLE CONSTRUCTIVO PAVIMENTO FLEXIBLE  
ESCALA 1:200**
