## *Falla estructural de una edificación educativa emplazada en la provincia de Entre Ríos. Análisis de las causas*

RESUMEN: La edificación en estudio se encuentra emplazada en Concepción del Uruguay, ciudad caracterizada por presentar un gran porcentaje de suelos arcillosos con diferentes niveles de expansividad. Esta obra fue construida en la década del '30 y desde entonces ha presentado una serie de daños estructurales significativos que llevaron al desalojo. El fin de este trabajo es determinar las posibles causas de la problemática. El suelo de fundación fue evaluado a través de estudios geotécnicos que revelaron un manto de arcilla tipo CL según SUCS -de 4 m de profundidad- asociado a un Índice de Plasticidad mayor a 25 y pasante tamiz #200 mayor a 60%, indica la presencia de un suelo potencialmente expansivo. Ensayos específicos ejecutados sobre el suelo extraído a 2 m de profundidad indicaron un contenido de arcilla del 26% conformado por un 90% de esmectita, un nivel de expansión libre mayor al 2% y un grado de actividad de Skempton medio a alto. Se concluye que los daños edilicios identificados fueron producto del tipo de suelo existente a nivel de fundación (1,2 a 1,8 m

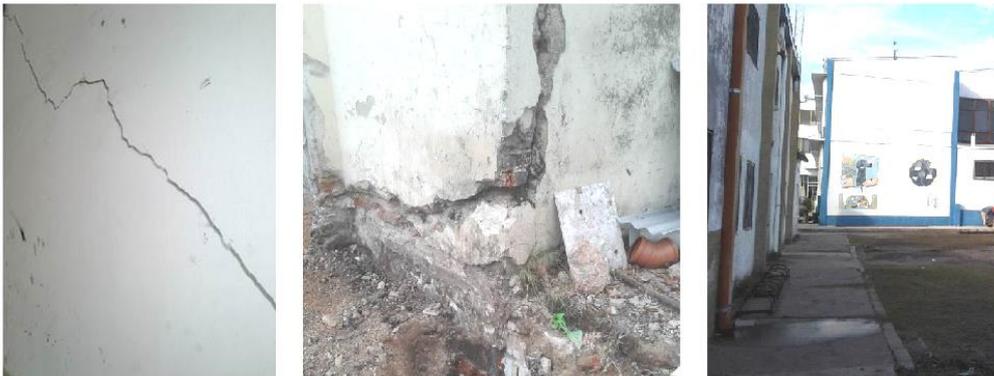
Con el correr de los años el edificio comenzó a presentar una infinidad de problemas, entre los que se pueden destacar fisuras a 45° desde antepechos de ventanas, grietas verticales en las esquinas, levantamiento de veredas perimetrales y hundimiento de pisos (ver Fig. 1). Esto derivó al desalojo en el año 2016, luego de que un peritaje determinara el riesgo estructural de la construcción.

**Figura 1.** Izq.: Fisuras a 45° en muros. Centro: Grietas en esquinas. Der.: Rotura de veredas.

Las figuras antes expuestas se condicen con daños típicos por asentamientos diferenciales del edificio, lo cual debe atribuirse a que la estructura no ha podido adaptarse a las características del terreno real Ref. [1,2,3], lo cual es lógico porque al momento de la construcción de esta obra no se contaba con estudios para conocer el tipo de suelo de fundación y así adoptar la cimentación más conveniente.

- Existencia de una cancha de fútbol próxima a la edificación en el margen Oeste (ver Fig. 2), cuya pendiente hacía llegar el escurrimiento pluvial superficial hasta las veredas perimetrales del edificio. Por la inexistencia de un sistema colector pluvial, el agua podía filtrarse fácilmente a través de las grietas y juntas abiertas de las veredas deterioradas (ver Fig. 1. Der.).

En síntesis, el gradual y continuo deterioro que llevó al desalojo del edificio obedece a movimientos relativos entre las distintas partes estructurales. Se puede afirmar que los mecanismos de fisuración detectados en los muros del edificio se correlacionan con los asentamientos de las veredas y los pisos interiores, los que a su vez se vinculan con las condiciones de drenaje superficial como con la infiltración continua de fluidos.

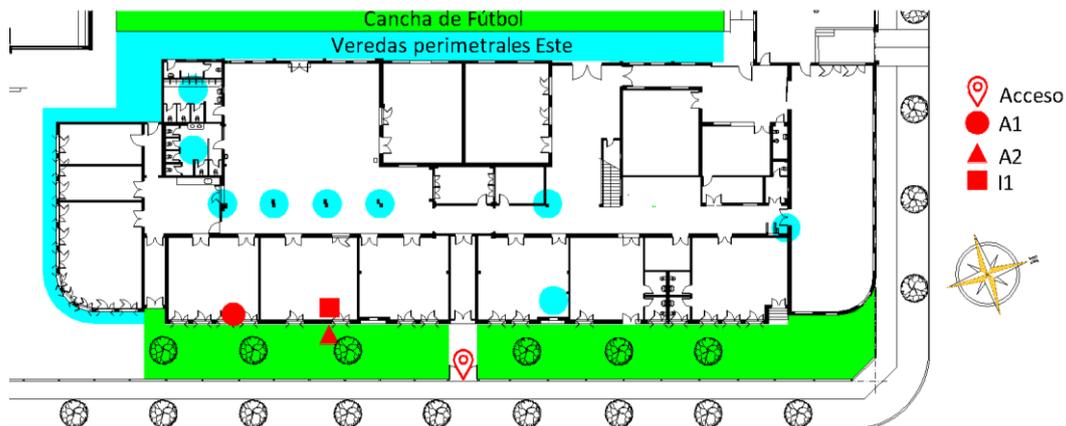
**Figura 2.** Ubicación de los puntos de extracción de las muestras de suelo.

Las muestras alteradas (Muestra A1 y Muestra A2) fueron obtenidas de perforaciones y profundidades diferentes como se indica en la Figura 2 y Tabla 1. En ambos casos fue aprovechado el movimiento de

Todos estos factores contribuyeron a la formación de focos de humedad (ver Fig. 2), y en línea con lo señalado por López Rodríguez *et. al* Ref. [8], los daños registrados en edificaciones fundadas sobre suelos expansivos pueden verse agravados por la situación de las redes de saneamiento (roturas permanentes de las instalaciones sanitarias), el inadecuado diseño de la red pluvial, falta de pavimentación perimetral o escasa impermeabilización de las superficies y la existencia próxima de jardines y masas de árboles.

Sumado a lo antedicho, el edificio presenta una planta de forma rectangular alargada (ver Fig. 2) alcanzando una longitud aproximadamente de 70 m en la dirección Norte-Sur y de 22 m en la dirección Este-Oeste, lo que contribuyó a crear situaciones muy disímiles entre los paramentos Este y Oeste. Este gradiente de humedad detectado podría haber activado la expansión de las arcillas por sectores, lo que conduce a asientos diferenciales en las cimentaciones y el consecuente daño estructural del edificio.

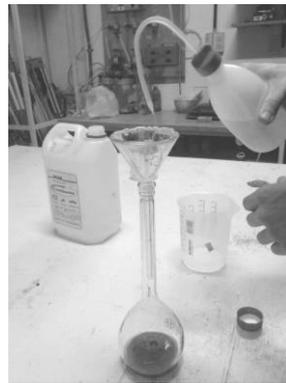
El método adoptado para determinar el peso específico del suelo se encuentra especificado por la norma ASTM D 854 Ref. [16]. En la Figura 3 puede observarse el picnómetro o matraz aforado (500 ml de capacidad) empleado en esta prueba, el cual debió ser calibrado antes de que se realizara el ensayo propiamente dicho.

**Figura 3.** Colocación del espécimen en matraz 500ml

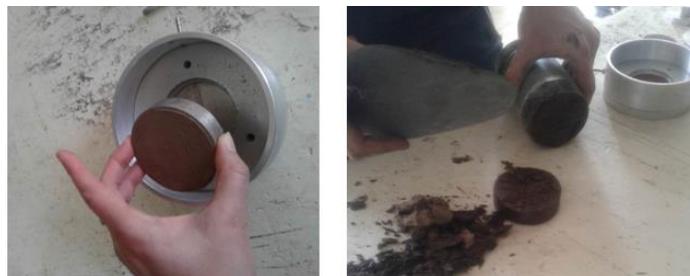
La preparación de cada espécimen varió de acuerdo al tipo de muestra, si ésta era alterada o inalterada. Para el primer caso, en los especímenes procedentes de muestras alteradas, se llevaron a cabo ensayos de expansión con diferentes porcentajes de humedad inicial. En todos los casos se partió de 300 g de suelo pasante tamiz #40 seco en horno a peso constante. Con dicho valor se estimó el peso de agua necesario a ser incorporado al suelo para lograr el porcentaje de humedad inicial buscado. Cada espécimen fue moldeado sobre una superficie de vidrio mezclando el suelo seco más la cantidad de agua estimada. Para evitar la aparición de intersticios de aire, la mezcla suelo-agua extendida fue cortada con el aro metálico, asegurándose que ambas caras queden completamente lisas y planas, sin depresiones ni protuberancias, para que garanticen contacto completo con las piedras porosas (ver Fig. 5.Izq.).

En cuanto a la muestra inalterada, el espécimen fue obtenido cortando un disco del suelo extraído del cilindro sacamuestras, como puede observarse en la Figura 5.Der. Este disco fue acondicionado reduciendo su diámetro de 75 mm a través de un corte concéntrico al del aro del edómetro (63 mm), nivelando las caras para que quedaran lo más planas posible.

**Figura 5.** Izq.: Espécimen moldeado en el aro de ensayo. Der.: Extracción del espécimen E1-1I del cilindro sacamuestras

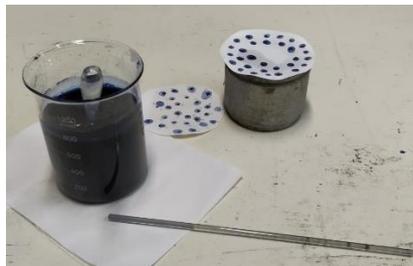
En primer lugar, se añadió una dosis de 5 ml de solución colorante en el vaso de precipitado donde se encontraba la solución de suelo, y con la ayuda de una varilla de vidrio se agitó la solución suelo-colorante por el lapso de un minuto. Al cabo de ese tiempo se depositó una gota sobre el papel filtro (Whatman 40) y se observó si en la mancha aparecía una aureola de azul claro persistente en la zona húmeda alrededor del depósito central (ver Fig. 6). En las primeras aplicaciones la aureola desaparecía dentro de los primeros 4 min, por lo que se fue añadiendo otros 5 ml de solución colorante ante cada aplicación. Cuando la aureola comenzó a desaparecer entre el cuarto y quinto minuto, fue añadido solo 2 ml de solución colorante tal como especifica la norma Ref. [19].

En todos los casos la solución suelo-colorante se continuó agitando por un minuto antes de cada aplicación sobre el papel filtro. El ensayo se dio por finalizado cuando la aureola formada se mantuvo durante 5 min en dos colocaciones de gota consecutivas, instancia en la cual se procedió a registrar el volumen total en ml de solución añadida ( $V_1$ ).

**Figura 6.** Ensayo de adsorción de Azul de Metileno

Los resultados del ensayo de azul de metileno arrojaron un valor de superficie específica ( $S_e$ ) de 149 m<sup>2</sup>/g para el espécimen A1-AM1 y, un valor levemente superior, de 171 m<sup>2</sup>/g para el espécimen A2-AM1. Las mediciones de superficie específica efectuadas en cada una de las muestras permiten estimar el grupo mineralógico predominante. Santamarina Ref. [20] propone un rango  $S_e$  de 10 a 20, de 80 a 100 y de 400 a 800 m<sup>2</sup>/g para caolinitas, illitas y montmorillonitas, respectivamente. En la misma línea, Juárez Badillo Ref. [7] y Das Ref. [22] indican valores  $S_e$  aproximados de 10 m<sup>2</sup>/g para caolinitas, 80 m<sup>2</sup>/g para illitas y 800 m<sup>2</sup>/g para montmorillonitas. A través del análisis de la  $S_e$ , al igual que lo obtenido en el Apartado 3.1.3, ambas muestras se encuentran en el límite entre las illitas y las montmorillonitas sugiriendo un mineral arcilloso con cierta capacidad de expansión.

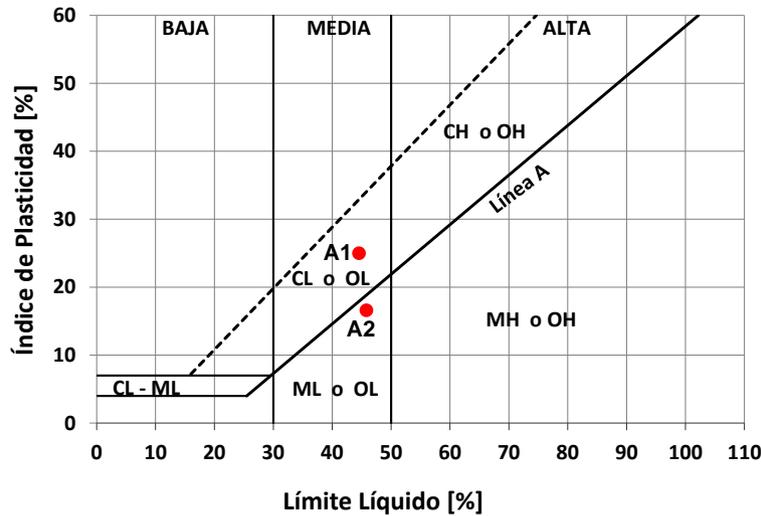
El porcentaje pasante tamiz #200 Ref. [11] resultó superior al 50 %, tanto para la muestra A1 como para la muestra A2, lo que indica suelo de grano fino según Norma ASTM D2487 Ref. [10]. Los valores obtenidos del límite líquido (LL), límite plástico (LP), límite de contracción (LC) e índice plástico (IP) correspondientes a cada muestra analizada se exponen en la Tabla 3. En la carta de plasticidad de Casagrande -sistema unificado de clasificación de suelos (SUCS)- con el valor de LL e IP de cada muestra fue determinado el tipo de suelo como puede verse en la Tabla 3 y Figura 7.

La muestra A1 se clasifica como CL, arcillas inorgánicas de mediana a baja plasticidad. Mientras que la muestra A2 se puede clasificar como un limo arcilloso orgánico de baja plasticidad o como una arcilla limosa orgánica de baja plasticidad. Ésta última sería la más apropiada por su cercanía a la Línea A de la carta (ver Fig. 7). Ambas muestras presentaron una coloración marrón claro, siendo este uno de los colores predominantes de las arcillas expansivas Ref. [8].

**Figura 7.** Ubicación de las muestras A1 y A2 en la Carta de Plasticidad Ref. [10]

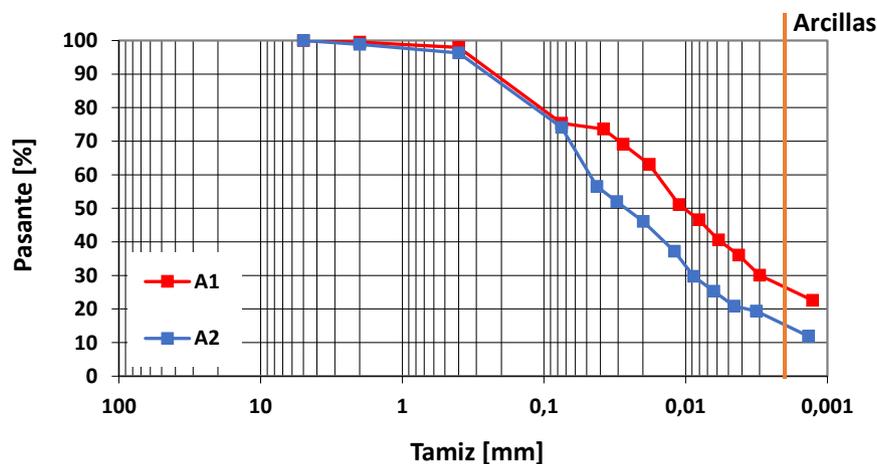
La curva de granulometría por tamizado hasta el tamiz #200 (0,075 mm) y la curva de granulometría resultante de la aplicación del método del hidrómetro para suelo pasante tamiz #200, fueron graficadas en un mismo eje de coordenadas para obtener la curva de granulometría completa, la misma es representada en la Figura 8 para ambas muestras alteradas, A1 y A2, mientras que en la Tabla 4 se indican los valores correspondientes.

**Figura 8.** Curva de distribución granulométrica completa

Del análisis granulométrico por el método del hidrómetro se puede ver claramente que el suelo A1 es un suelo más fino que el A2, ya que con la granulometría por tamizado no se evidenciaba tal diferencia. De la curva granulométrica completa se obtuvieron el pasante tamiz #200, el contenido coloidal y la fracción de arcillas (%Arcilla). Éste último valor junto al índice de plasticidad (ver apartado 3.1.1) se utilizó para calcular la actividad de Skempton Ref. [21], cuyos resultados se exponen en la Tabla 5. Das Ref. [22] en su obra indica valores típicos de actividades ( $A_c$ ) para varios minerales arcillosos, las illitas presentan un rango de actividad comprendido entre 0,5 y 1,0, mientras que las montmorrillonitas se encuentran comprendidas en un rango  $A_c$  de 1,0 a 7,0. En base a estos límites, los valores obtenidos de  $A_c$  (ver Tabla 5) indican que la muestra A1 se encuadra como illita, mientras que la muestra A2 como montmorrillonita. Cabe destacar que ambas muestras acusan una actividad similar y se encuentran en el límite entre ambos minerales arcillosos.

El suelo obtenido de la muestra A1, más fino respecto del A2 (ver Fig. 8), presentó una superficie específica menor, lo que resulta contradictorio ya que una menor  $S_e$  se relaciona con un mayor tamaño de partícula Ref. [7,20,22]. No obstante, la diferencia registrada entre los valores de  $S_e$  de la muestra A1 respecto de la A2 no supera el 13 %. Un caso similar expone Codevilla Ref. [26] al estudiar las arcillas superficiales del Gran Buenos Aires.

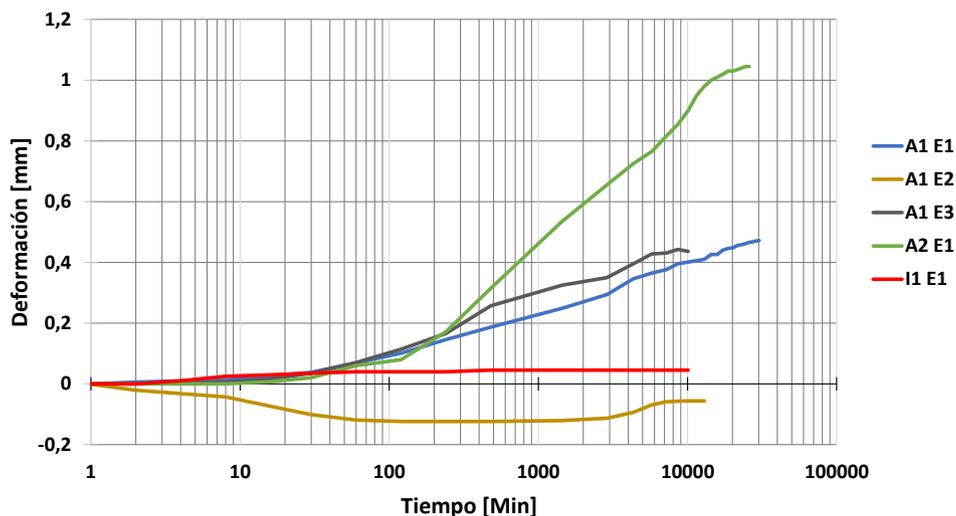
Los resultados de los ensayos de expansión libre unidimensional se exponen en la Tabla 6 y en la Figura 9. Cabe aclarar que el período de ensayo se refiere al número de días que fue sometido cada espécimen a la prueba de expansión hasta alcanzar su estabilización, es decir, superar la expansión primaria según lo indica la norma ASTM D 4546 Ref. [18].

Los resultados del ensayo para los tres especímenes de la muestra A1 (ver Tabla 6) confirman que a menor humedad inicial la expansión primaria se produce en un período de tiempo menor acusando un porcentaje de expansión más elevado Ref. [8].

Es de notar que el espécimen A1-E2, el cual fue sometido a ensayo con una humedad inicial mayor al límite líquido de la muestra A1 (ver Tabla 3), obtuvo un valor de expansión negativo, es decir, una contracción. Si bien, como puede verse en la Figura 9, a partir de las 24 horas el espécimen comienza a expandir, no alcanza a superar la altura inicial.

**Figura 9.** Superposición de curvas de Expansión Unidimensional

Como puede observarse en la Tabla 6, el espécimen A2-E1 ha resultado ser el más expansivo, el valor de su expansión total es más del doble que la del espécimen A1-E1, con el cual es comparable por tener similar humedad inicial (aproximadamente 35%). Cabe destacar que el suelo que conforma la muestra A2,

además de diferenciarse en su caracterización, posee una consolidación natural superior a la de la muestra A1 por haberse extraído a una mayor profundidad (4,0 m). Los resultados obtenidos para el espécimen A2-E1 podrían relacionarse no con una genuina expansión del suelo sino como una relajación de las fuerzas intergranulares de consolidación, puesto que la prueba de laboratorio involucró una presión ínfima respecto al estado de esfuerzos al que estaba sometido el suelo en su estado natural Ref. [24]. Posiblemente si con el mismo espécimen se realizaran varios ciclos de ensayos de expansión, se produciría la fatiga del mismo, tal como lo indica Torres García Ref. [24], convergiendo a un comportamiento expansivo acorde a su baja plasticidad y bajo contenido de arcillas (ver Tabla 3 y 5). Lo que podría conducir a un resultado congruente con el obtenido en el Apartado 3.1.3.

Por otra parte, para analizar el comportamiento de un suelo inalterado respecto de uno alterado, se comparan los resultados obtenidos para el espécimen I1-E1 (muestra inalterada) con los del espécimen A1-E3 (muestra alterada) considerando que ambos presentan una humedad inicial similar y provienen de muestras extraídas a igual profundidad. Los resultados indican que I1-E1 (muestra inalterada) experimentó tan solo un 10 % de la expansión total del A1-E3 (muestra alterada). Esto puede deberse a que, en el espécimen alterado, las caras expuestas a la saturación presentan poros abiertos debido al moldeo creando una estructura dispersa Ref. [25], lo que facilita el ingreso del agua. Mientras que al espécimen inalterado (no moldeado) no fue posible saturarlo totalmente durante el ensayo, situación que se dio por la baja permeabilidad del suelo en su estado original de consolidación Ref. [24]. Esto provocó que la expansión registrada sea la que se condice con el suelo ubicado casi exclusivamente en las caras expuestas del espécimen, lo que justifica además que se diera una expansión 24 h del 100 %.
