# NUEVAS TECNOLOGÍAS EN RECUBRIMIENTOS RETROREFLECTANTES PARA DEMARCACIÓN VIAL

# **NUEVAS TECNOLOGÍAS EN RECUBRIMIENTOS RETRORREFLECTANTES PARA DEMARCACIÓN VIAL**

Tesis presentada para aspirar al grado de  
Doctor en Ingeniería, mención Materiales

Facultad Regional La Plata  
Universidad Tecnológica Nacional

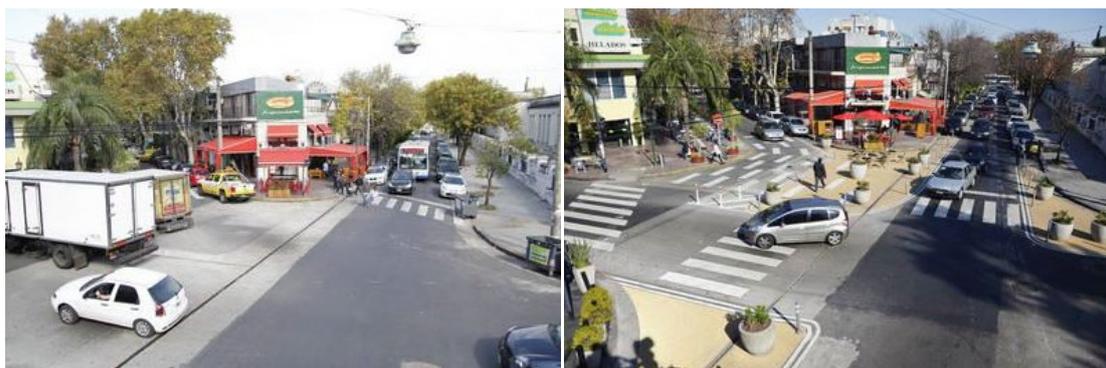
Figura 1-1. Demarcación horizontal en zona urbana

Es posible establecer las características de los materiales para Señalización Horizontal dependiendo del entorno de aplicación. Podemos mencionar que en ciudades se tiene una mayor exigencia con respecto al tiempo de secado y mayores requisitos en la evaluación de la resistencia al deslizamiento, a la abrasión y al ensuciamiento. Por ejemplo, en la Figura 1-1 se presenta una comparación fotográfica de un reordenamiento vial mediante la aplicación de marcas viales en una esquina muy transitada del Microcentro en la Provincia de Buenos Aires. En la misma, se evidencia la importancia de intervenir zonas urbanas con la finalidad de ordenar el flujo de tránsito y proteger a los peatones. Además, estas imágenes resaltan la importancia de los requisitos mencionados debido a que, generalmente en casos urbanos, las marcas viales se encuentran en puntos críticos donde los vehículos pueden frenar o girar.

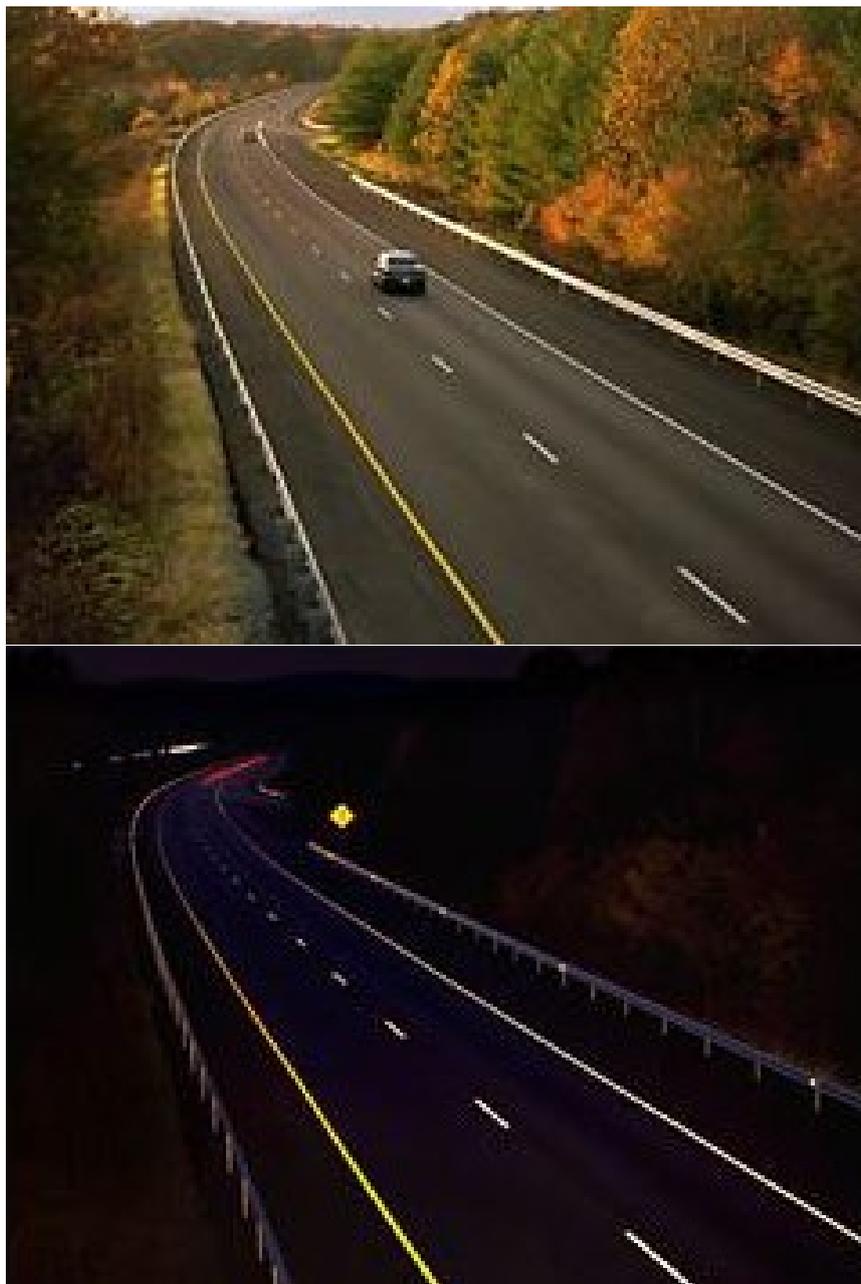
En cambio, en carreteras o autovías, se considera que la propiedad más importante es la visibilidad nocturna. En la Figura 1-2 se observan dos imágenes de un mismo tramo de ruta en condición diurna y nocturna que evidencian la importancia de que las marcas viales sean retrorreflectantes.

*Figura 1-2. Visibilidad diurna y nocturna en rutas*

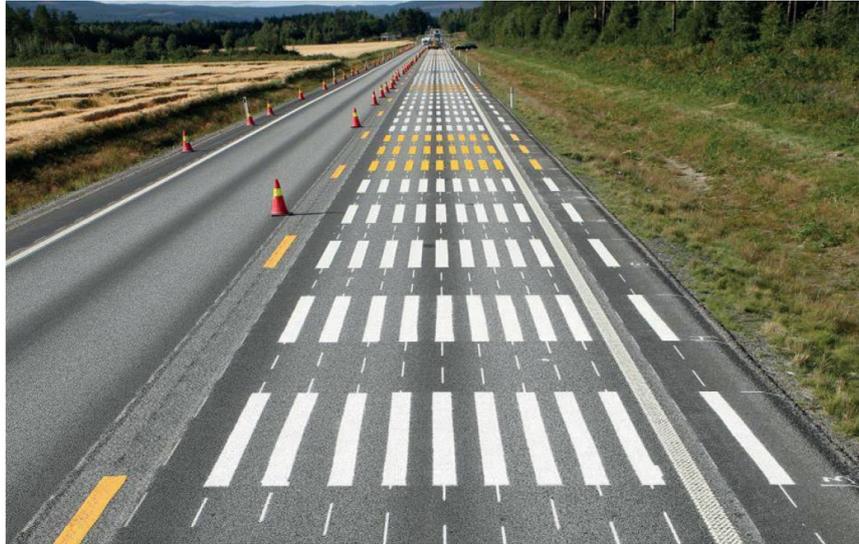
Figura 1-3. Campo de ensayo.

El Ensayo de Campo consiste en realizar las marcas viales de una manera determinada a lo largo de un tramo de ruta con los materiales a evaluar y así, estudiar el comportamiento en el tiempo. Éste se utiliza en países como Dinamarca, Francia y Bélgica. Calavia (2007) plantea que se tiene una menor validez que en el ensayo de referencia, ya que se aplican de una forma en la que nunca pueden aplicarse en la práctica, solo funcionan un corto periodo de tiempo por el cual el vehículo se detiene y vuelve a avanzar, sucesivamente simulando ciclos. Asimismo, cuentan con una pobre fiabilidad ya que el ensayo depende de la localización de la carretera de ensayo. Una ventaja que tiene es que el número de pasos de rueda puede variar en un amplio intervalo, haciendo posible encontrar una correlación entre el desgaste y el comportamiento. Uno de los inconvenientes de la metodología es que resulta costoso evaluar el tránsito en cada una de las líneas. Por tal motivo, en Francia se utilizaron métodos como el de video-adquisición de datos o los sensores piezoeléctricos. En la Figura 1-3, se muestra una imagen de un campo de ensayo.

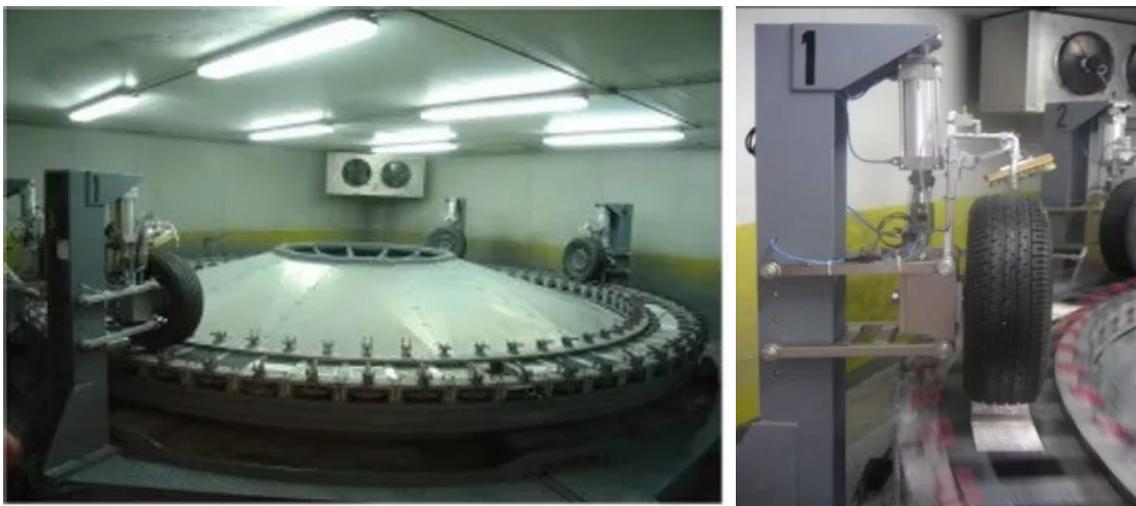
Figura 1-4. Simulador de desgaste "Mesa giratoria"

Con respecto a los simuladores de desgaste, originalmente existían diversos equipos según la antigua Norma EN 13197/2002, pero luego de las investigaciones mencionadas, se determinó la validez solo de la "mesa giratoria" como simulador de tránsito (Norma EN 13197/2011). Dicho equipo está conformado por una mesa giratoria (parte móvil), de aproximadamente 6 metros de diámetro externo. Está compuesta por 4 ruedas neumáticas que permiten aplicar una carga de 300 kg. Las probetas son colocadas sobre un mecanismo plano sobre la mesa, la cual realiza un movimiento relativo que permite que las ruedas pasen repetidamente sobre las probetas. En este ensayo se utilizan ruedas comerciales. La Figura 1-4 presenta la vista general y el detalle de la rueda del Simulador de Desgaste "mesa giratoria" disponible en España.

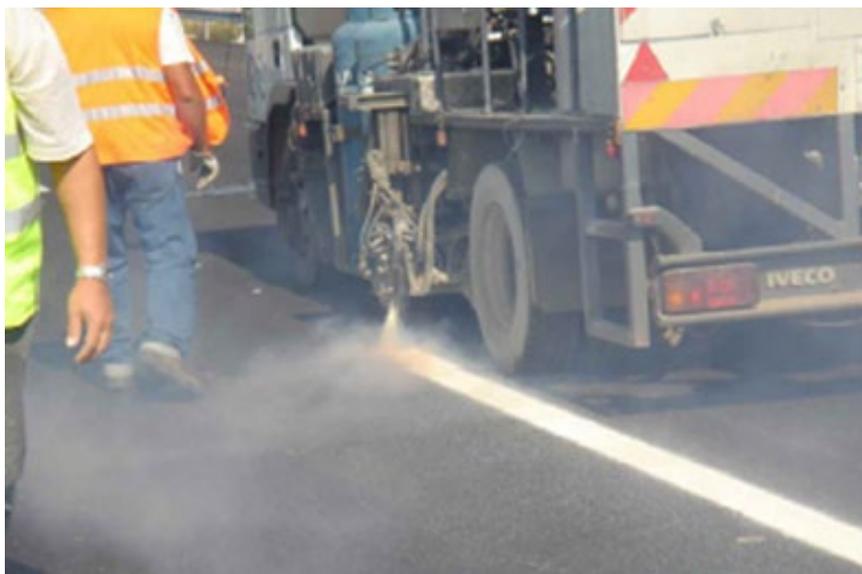
*Figura 2-2. Máquinas de aplicación de Termoplástico por Pulverización*

En el caso de los materiales aplicados por pulverización (*Sprayplásticos*), Figura 2-2, la masa del material es previamente calentada de 180 °C a 220 °C y se aplica pulverizada como pintura líquida con pistolas especiales. Al mismo tiempo se proyectan a presión las microesferas de vidrio que deben penetrar adecuadamente. Se obtiene un espesor de película que puede estar comprendido entre 1,2 mm y 1,7 mm.

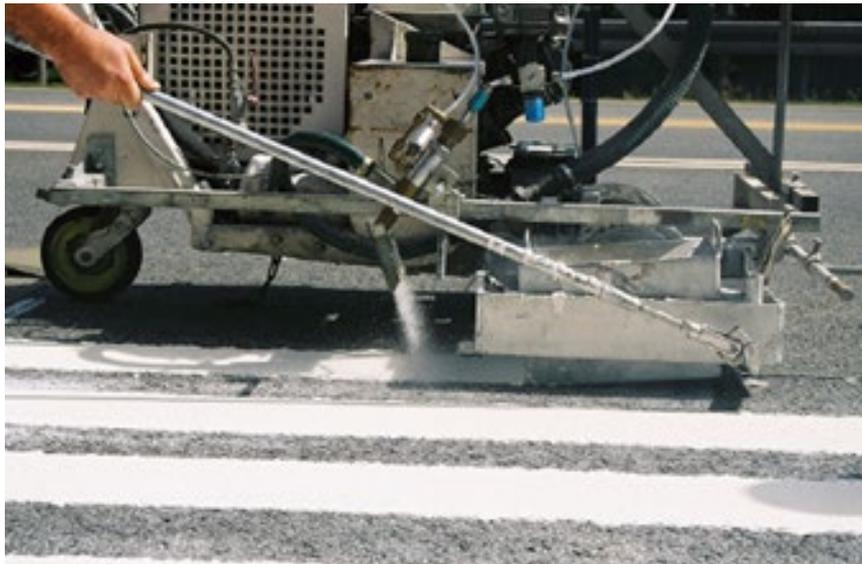
*Figura 2-3. Máquinas de aplicación de Termoplástico por Extrusión*

Los termoplásticos aplicados por extrusión, Figura 2-3, se aplican sin presión, por “colada” o mediante dispositivos que colocan el material sobre el pavimento, en la forma y dimensiones deseadas una vez alcanzada la temperatura de aplicación. Ésta suele ser ligeramente menor que en el caso de la aplicación por pulverización. Se utilizan dispositivos en forma de caja que se arrastran sobre el pavimento, con una abertura en su parte posterior por donde sale el material de forma controlada, formando una línea uniforme, de geometría precisa, con un espesor de película que puede alcanzar los 3 mm y 4 mm (Ministerio De Fomento, 2012).

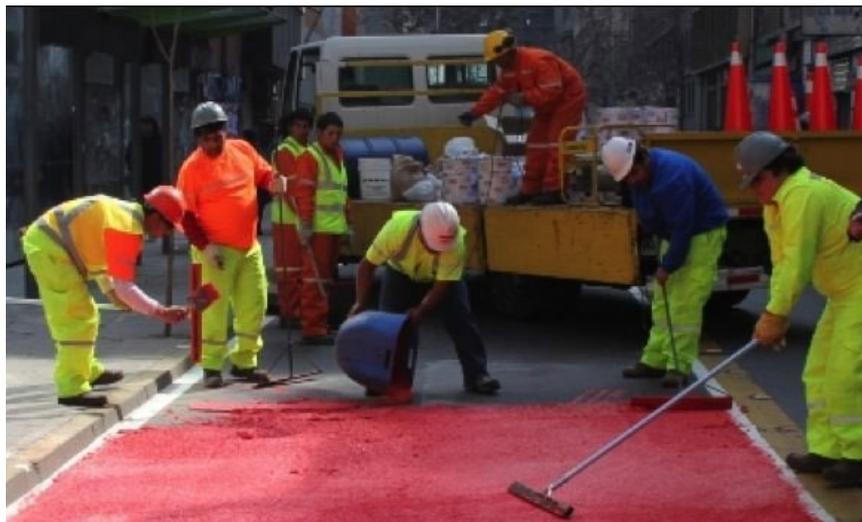
*Figura 2-5 Aplicación Manual de Plástico en Frío*

precisión en la dosificación, equipo especializado y, por la sensibilidad a la humedad y la temperatura se necesitan formulaciones especiales. Uno de los principales riesgos que presenta este tipo de pinturas son los monómeros, que son inflamables y pueden sufrir una polimerización incontrolada. Esto requiere un transporte especial y, además, que el iniciador esté claramente identificado. Son adecuados para todo tipo de pavimentos, pero su adherencia es mejor sobre los pavimentos asfálticos. Se clasifican los productos de acuerdo con el método de aplicación en plásticos en frío, de aplicación a máquina Figura 2-4 y de aplicación manual, Figura 2-5.

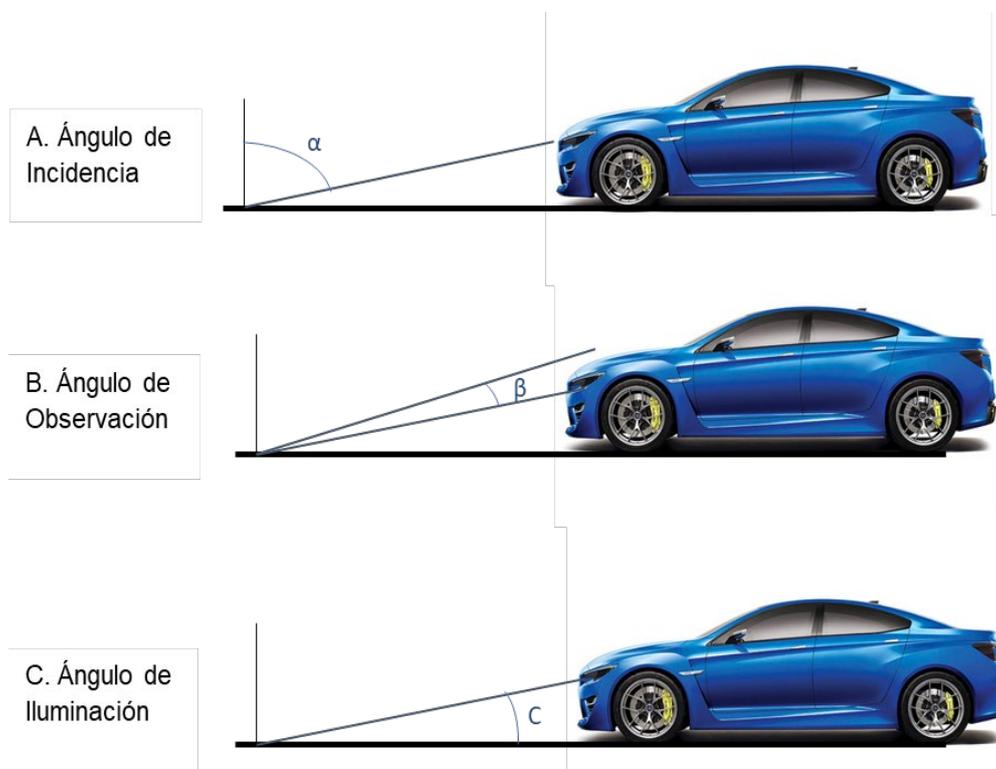
Para medir la retrorreflexión existen distintos equipos que simulan las condiciones a las que el conductor visualiza la demarcación vial en la noche. Antes de profundizar en este aspecto, es necesario comentar las consideraciones que se tienen en las geometrías de medida. Como se puede observar en la Figura 2-9, existe un ángulo en el que las marcas viales son iluminadas por el vehículo y un ángulo de observación, que corresponde a la visual del usuario. La CIE presenta definiciones de los términos utilizados en el campo de la reflexión de la luz. La Figura 2-10 ilustra tales condiciones según las configuraciones de ángulos que un vehículo manifiesta sobre la pintura de demarcación vial: (A) ángulo de incidencia ( $\alpha$ ) definido como el ángulo entre el eje de iluminación y el eje retrorreflector; (B) ángulo de observación ( $\beta$ ) caracterizado por el ángulo formado por los ejes de los rayos incidentes y los rayos reflejados y; (C) ángulo de iluminación ( $c$ ) que corresponde al ángulo formado entre el eje de iluminación y la superficie reflejada (Moreira y Menegon, 2003).

Figura 2-10. Configuración de los ángulos según CIE utilizados en el campo de la reflexión de la luz. Fuente: Moreira y Menegon, 2003 (adaptación propia)

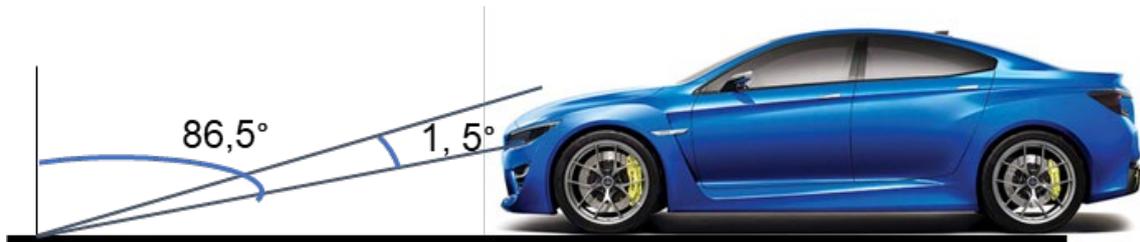
*Figura 2-11 Geometría a 15 metros según CIE Fuente: Moreira y Menegon, 2003 (adaptación propia)*

Según la posición del elemento reflector, se encuentre situado a 15 o 30 metros, los ángulos de observación generados determinan la geometría del equipo “de 15 metros” o “de 30 metros”. En diversas normativas se referencia la retrorreflexión a 30 metros, entre ellas podemos nombrar la norma ASTM E 1710/18 y la norma UNE EN 1436/09 que, si bien no lo explicita como retrorreflexión a 30 m, establece los ángulos correspondientes a dicha geometría. La Figura 2-11 presenta la configuración de ángulos correspondiente a la geometría a 15 metros y la Figura 2-12 muestra la configuración de la geometría a 30 metros.

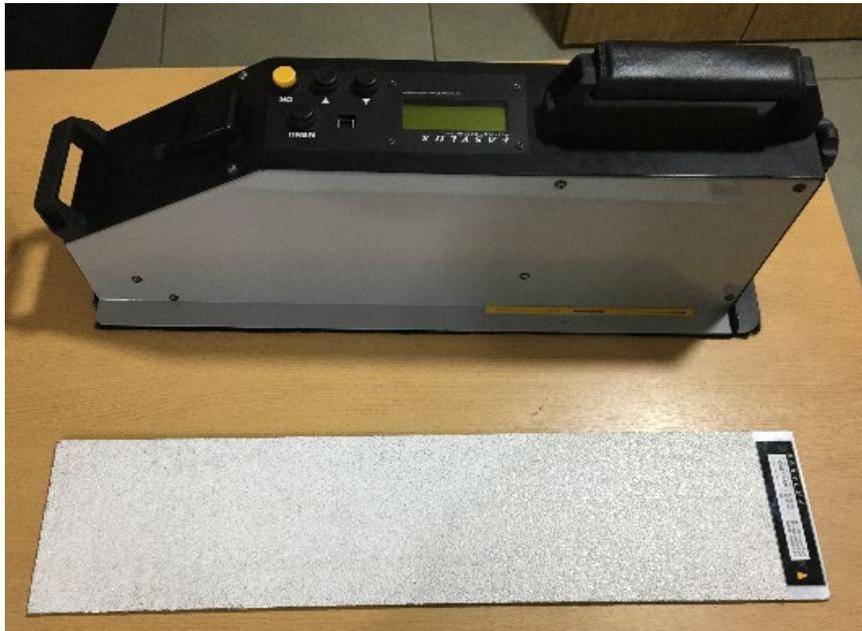
Figura 2-13. Retroreflectómetro portátil

Para la medición de la retrorreflexión se utilizan equipos conocidos como retrorreflectómetros. Estos dispositivos emiten luz sobre la demarcación del pavimento con un cierto ángulo de incidencia y capturan la cantidad de esta luz que retorna en una cámara cerrada, midiendo el coeficiente de luminancia retrorreflejada ( $R_L$ ). Los equipos también se diferencian por su geometría de medida (“a 15 m” o “a 30 m”) y pueden ser portátiles como presenta la Figura 2-13 o dinámicos de acuerdo con la Figura 2-14. El equipo portátil tiene la facilidad de transporte, almacenamiento de datos y lecturas rápidas. Algunas marcas proporcionan equipos con tecnología LED en su sistema óptico, lo que hace que el equipo sea más seguro para el mantenimiento, sin embargo, se debe tener cuidado en cuanto a la ubicación de recolección y seguridad del operador mientras utiliza el equipo en la vía. Los equipos dinámicos, son retrorreflectómetros que se acoplan a vehículos, con un sistema de localización, adquisición de datos y emisión

que permite la generación de una superficie luminosa y un sistema de recepción de flujo luminoso.

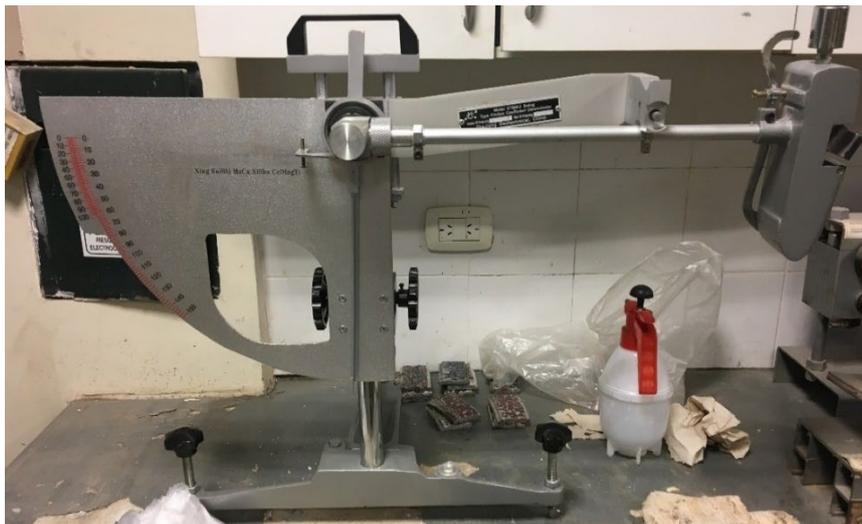
Figura 2-15. Péndulo Inglés TRRL del LEMaC

El coeficiente de rozamiento sobre una superficie seca es generalmente aceptable; pero en mojado, la adherencia entre el neumático y el pavimento debido a la interposición de una película de agua entre ellos se manifiesta con una disminución muy apreciable del coeficiente de rozamiento. Por este motivo, la adherencia en mojado es un parámetro importante para evaluar la seguridad vial. La medición de puntos se realiza utilizando el equipo portátil denominado Péndulo Inglés TRRL, Figura 2-15.

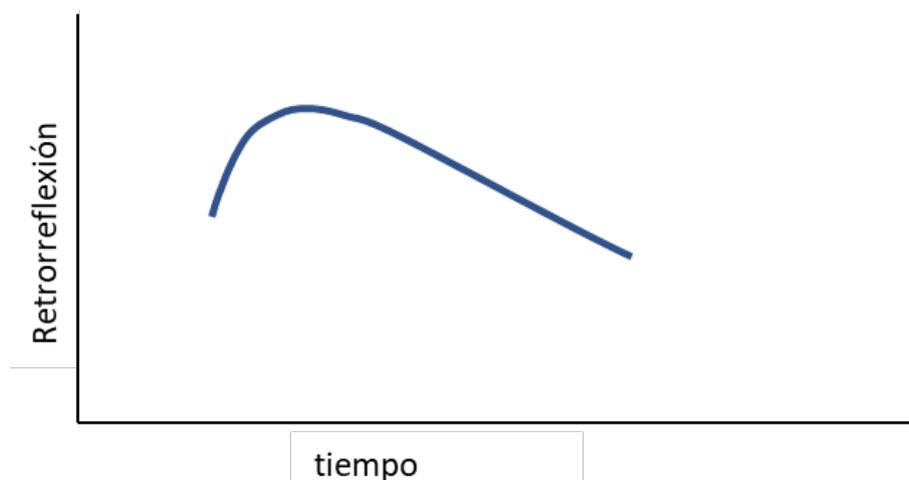
Además, Thamizharasan et al. (2002) analizan modelos estadísticos con la finalidad de pronosticar la degradación de la retrorreflectividad de las marcas de pavimento. Este análisis se agrupa en categorías teniendo en cuenta la superficie de la marca, el color (blanco y amarillo) y el material base (termoplásticos y pinturas epoxí). Se presentan tres patrones básicos de disminución o degradación de la retrorreflectividad a lo largo del tiempo. La Figura 2-16 ilustra la retrorreflexión para demarcaciones nuevas (recién aplicadas). En este caso, inicialmente la retrorreflexión aumenta hasta un valor máximo debido al exceso de microesferas que cubren a las que están ancladas o por las que están poco ancladas y son removidas luego de la liberación del tránsito. Luego se produce una disminución en función del tiempo (Thamizharasan et al., 2002.; Sarasua et al. 2003).

Figura 2-16. Patrón representativo de marcas recién aplicadas

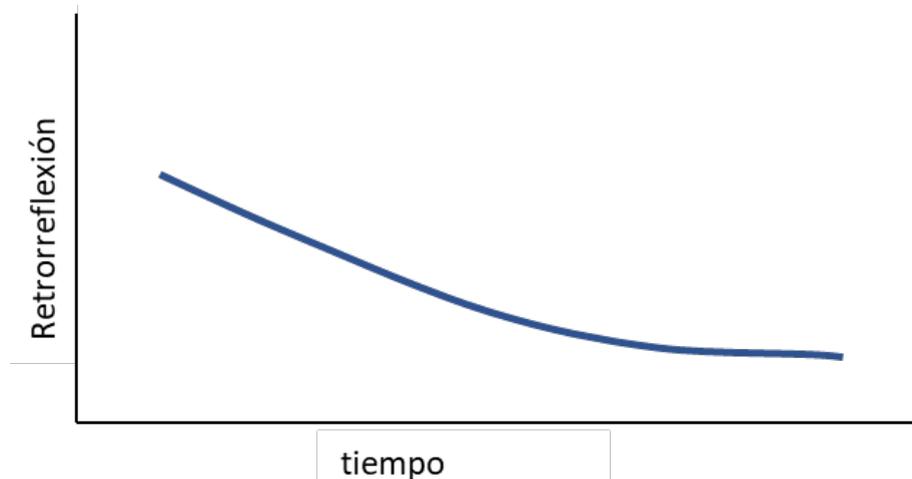
La Figura 2-17 ilustra la degradación de las demarcaciones más antiguas, para periodos mayores a 300 días. En este caso, se representa por una línea recta que gradualmente disminuye con el tiempo. Si bien la tasa de degradación parecía lineal para lecturas superiores a 50 o 60  $\text{mcd.lx}^{-1}\cdot\text{m}^{-2}$ , la pendiente se aplana a valores más bajos hasta que se vuelve del tipo asintótica.

Este patrón indica que un modelo lineal podría ser suficiente si se aplica para predecir la degradación en marcas establecidas más antiguas porque la principal preocupación es asegurar que los valores de retrorreflectividad se mantengan por encima del umbral

mínimo, que probablemente será de alrededor de  $100 \text{ mcd.lx}^{-1}/\text{m}^2$  para las rutas interestatales. Una vez que las marcas envejecen, la degradación se produce lentamente a un ritmo constante (Thamizharasan et al., 2002.; Sarasua et al. 2003).

Figura 2-17. Patrón representativo para marcas de más de 300 días  
Fuente: (Thamizharasan et al., 2002.; Sarasua et al. 2003) (adaptación propia)

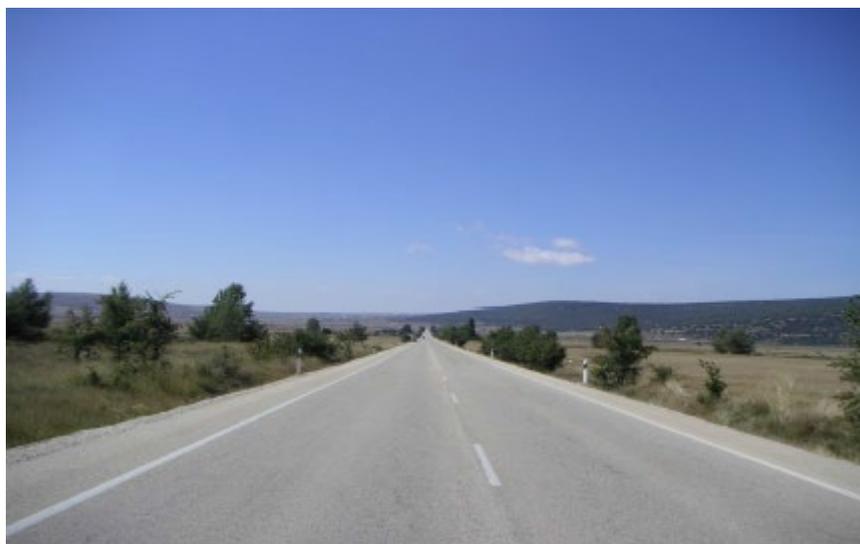
*Figura 3-1. Ejemplo de ensayo de referencia*

Como se presenta en el Capítulo 1, este método consiste en aplicar la marca en un tramo de ruta y observar su evolución en el tiempo, Figura 3-1.

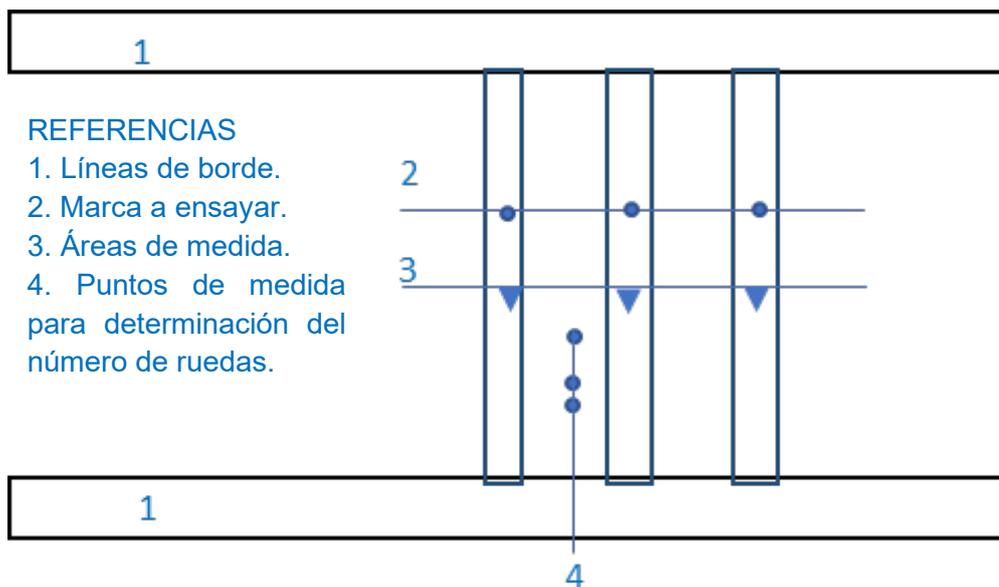
Las normas europeas abarcan este ensayo en la UNE EN 1824/2012. En las mismas, se especifica que las marcas a evaluar son aplicadas en calles cuya superficie sea asfáltica de una edad de por lo menos 1 año, sin reparaciones previstas durante el periodo en que se va a evaluar y sin la presencia de huellas, fisuras o defectos similares. En primera instancia, se valora la macrotextura de la superficie mediante el método del parche de arena para establecer la clase del sustrato registrando las clases de texturas como RG1, RG2, RG3 y RG4 de acuerdo con lo indicado por la Norma UNE EN 13036-1/2010. Las marcas viales se aplican en patrones que pueden ser en líneas transversales, Figura 3-2; o en líneas longitudinales, Figura 3-3 considerando el sentido de circulación de los vehículos. Para este último caso, es necesaria un área de medición que, en el caso de los patrones transversales no es necesaria. Si se utilizan ambos patrones, transversal y longitudinal, en el mismo sitio se hacen en partes separadas de la zona de prueba. La evaluación del material se realiza por un periodo de tiempo superior a 6 meses.

Figura 3-2. Esquema de campo de ensayo con patrón transversal

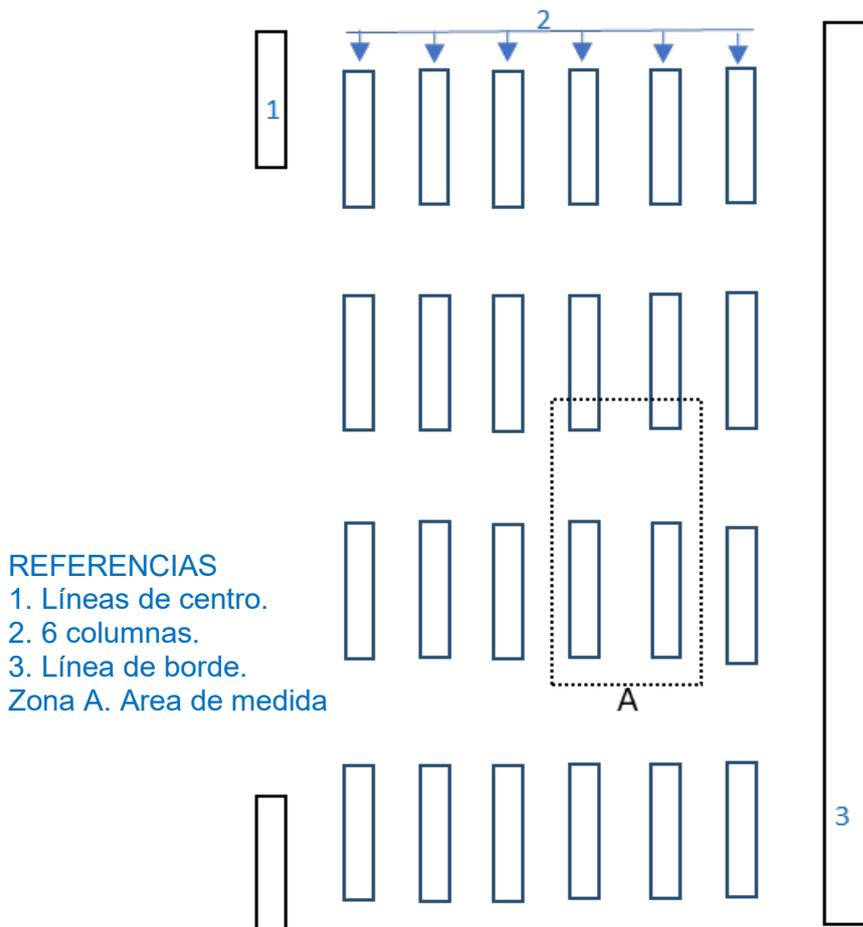
Figura 3-3. Esquema de campo de ensayo con patrón Longitudinal

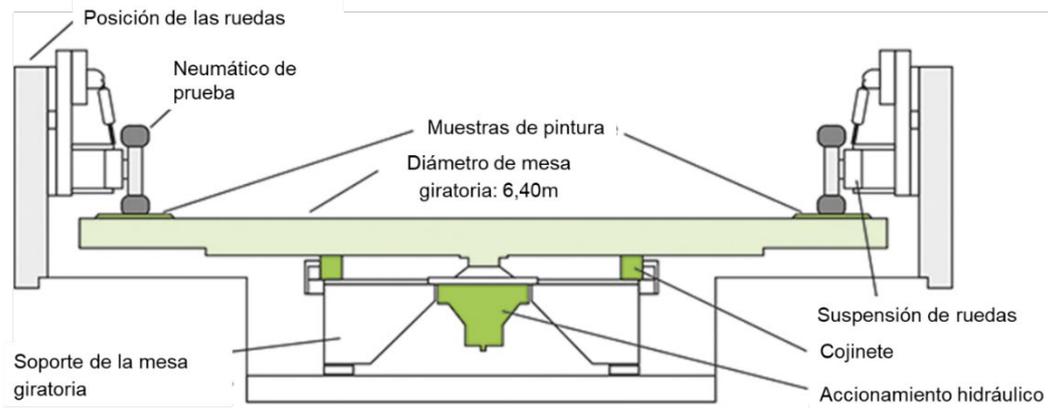
Este tipo de equipos aporta una serie de importantes ventajas como el control de las condiciones climáticas, los pasos de neumáticos se aplican en poco tiempo, y las pruebas se realizan sin interrupción del tránsito, además de cuestiones de seguridad asociadas al proceso. Las pinturas de señalización se aplican sobre losas de pavimento con superficie asfáltica densa (granulometría densa), de esta manera se acelera el resultado porque la textura del pavimento asfáltico interfiere menos en los resultados. En la Figura 3-4 se muestra un esquema del equipo de ensayo y en la Figura 3-5 uno de los equipos disponibles en Europa (Ministerio de Fomento, 2012).

*Figura 3-4. Esquema del simulador de desgaste*

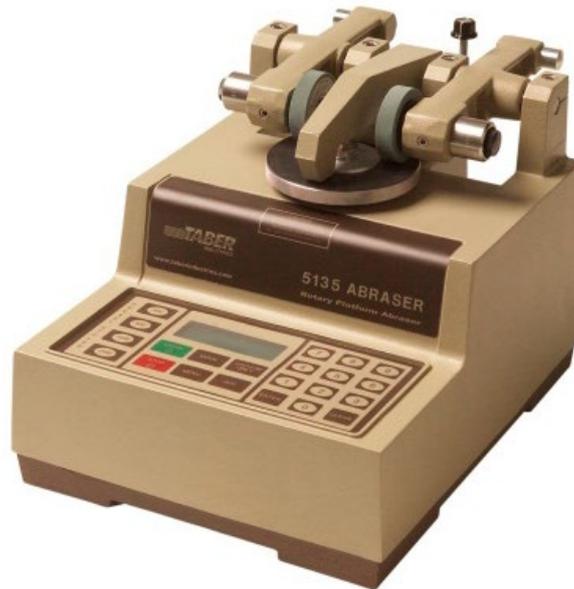
Figura 3-7. Dispositivo Taber Abraser

El dispositivo *Taber Abraser*, Figura 3-7, es utilizado para realizar el desgaste por rotación en todo tipo de pinturas. La muestra se aplica sobre un disco de aproximadamente 10 cm de lado o diámetro (según sea de forma cuadrada o circular) que está montado en un plato giratorio y gira a una velocidad fija bajo un disco abrasivo. Estos discos abrasivos dispuestos sobre la probeta soportan pesas que pueden ser seleccionadas en función de la resistencia de la película con el fin de alcanzar un número de ciclos razonable que conduzca al desgaste de la película de espesor conocido. El movimiento rotativo es realizado por la base a la cual se sujeta el panel con la muestra en estudio, Figura 3-8.

Una característica del *Taber Abraser* es que las ruedas atraviesan un círculo completo en la superficie de la muestra. Esto revela la resistencia a la abrasión en todos los ángulos en relación con el grano de la muestra. Se utiliza una aspiradora para eliminar las partículas sueltas generadas durante las pruebas.

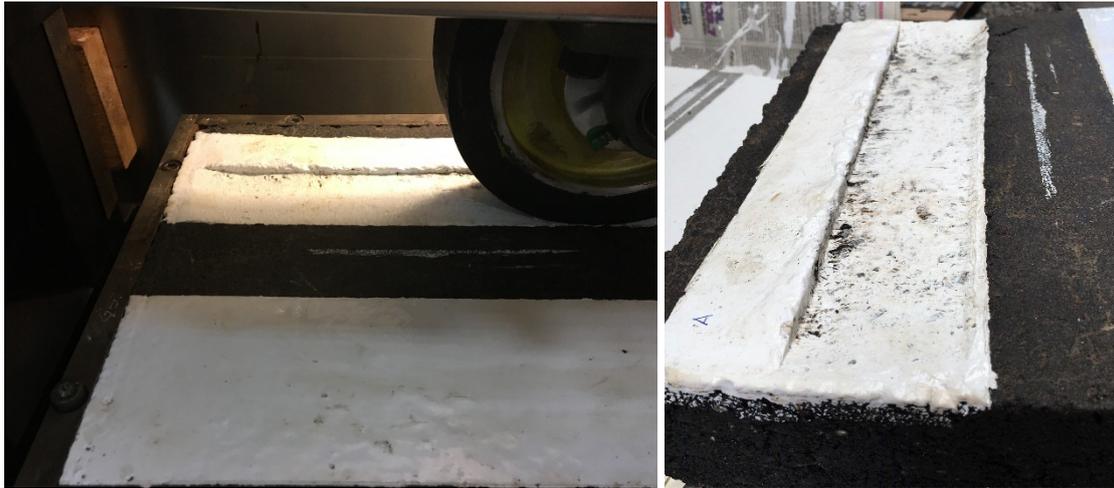
*Figura 3-10. Ensayo de pintura aplicada sobre una placa de mezcla asfáltica*

Inicialmente, se decide utilizar ambos sustratos teniendo la opción de optar por hormigón o mezcla asfáltica. La primera experiencia, se realiza sobre una mezcla asfáltica con un acondicionamiento de la cámara a 60 °C durante 4 horas (mecanismo utilizado para el ensayo de ahuellamiento en mezclas asfálticas). En la Figura 3-10 se presenta la fotografía tomada de la muestra ensayada en estas condiciones donde se observa que la placa de ensayo se deforma y pone en evidencia la necesidad de utilizar otro material como sustrato.

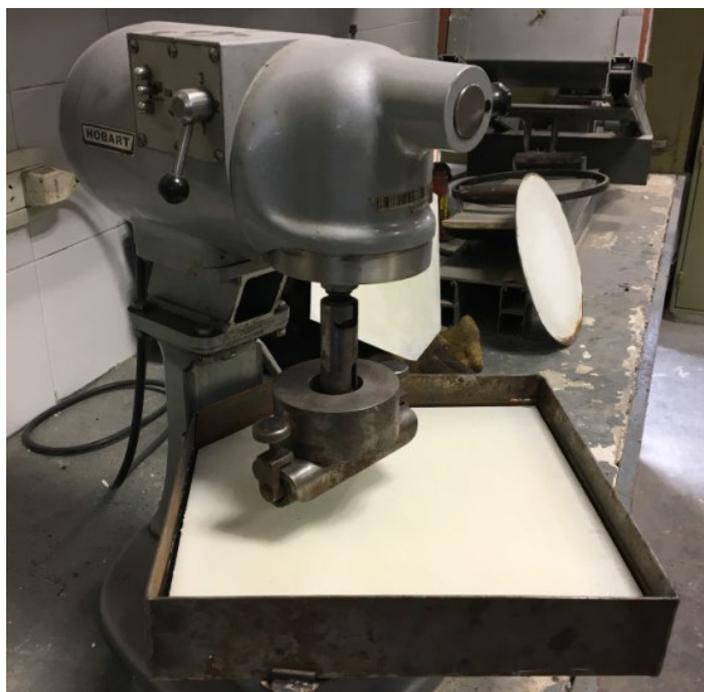
*Figura 3-11. Equipo WTAT del LEMaC*

Otro de los equipos que se considera oportuno implementar, es un agitador mecánico, modelo Hobart N-50, utilizado para lechadas asfálticas según la Norma ASTM D3910/1990. El mismo consiste en una máquina de abrasión con un eje vertical de ensayo con un doble movimiento, de rotación y circular de traslación. El extremo inferior del eje vertical contiene un cabezal con una manguera de goma reforzada que roza sobre la probeta sumergida en agua hasta la finalización del ensayo. En este caso, se hace una adaptación de la bandeja de ensayo reemplazando la original por una bandeja

cuadrada con un recorte en una esquina. En la Figura 3-11 se puede observar el equipo utilizado en estas experiencias.

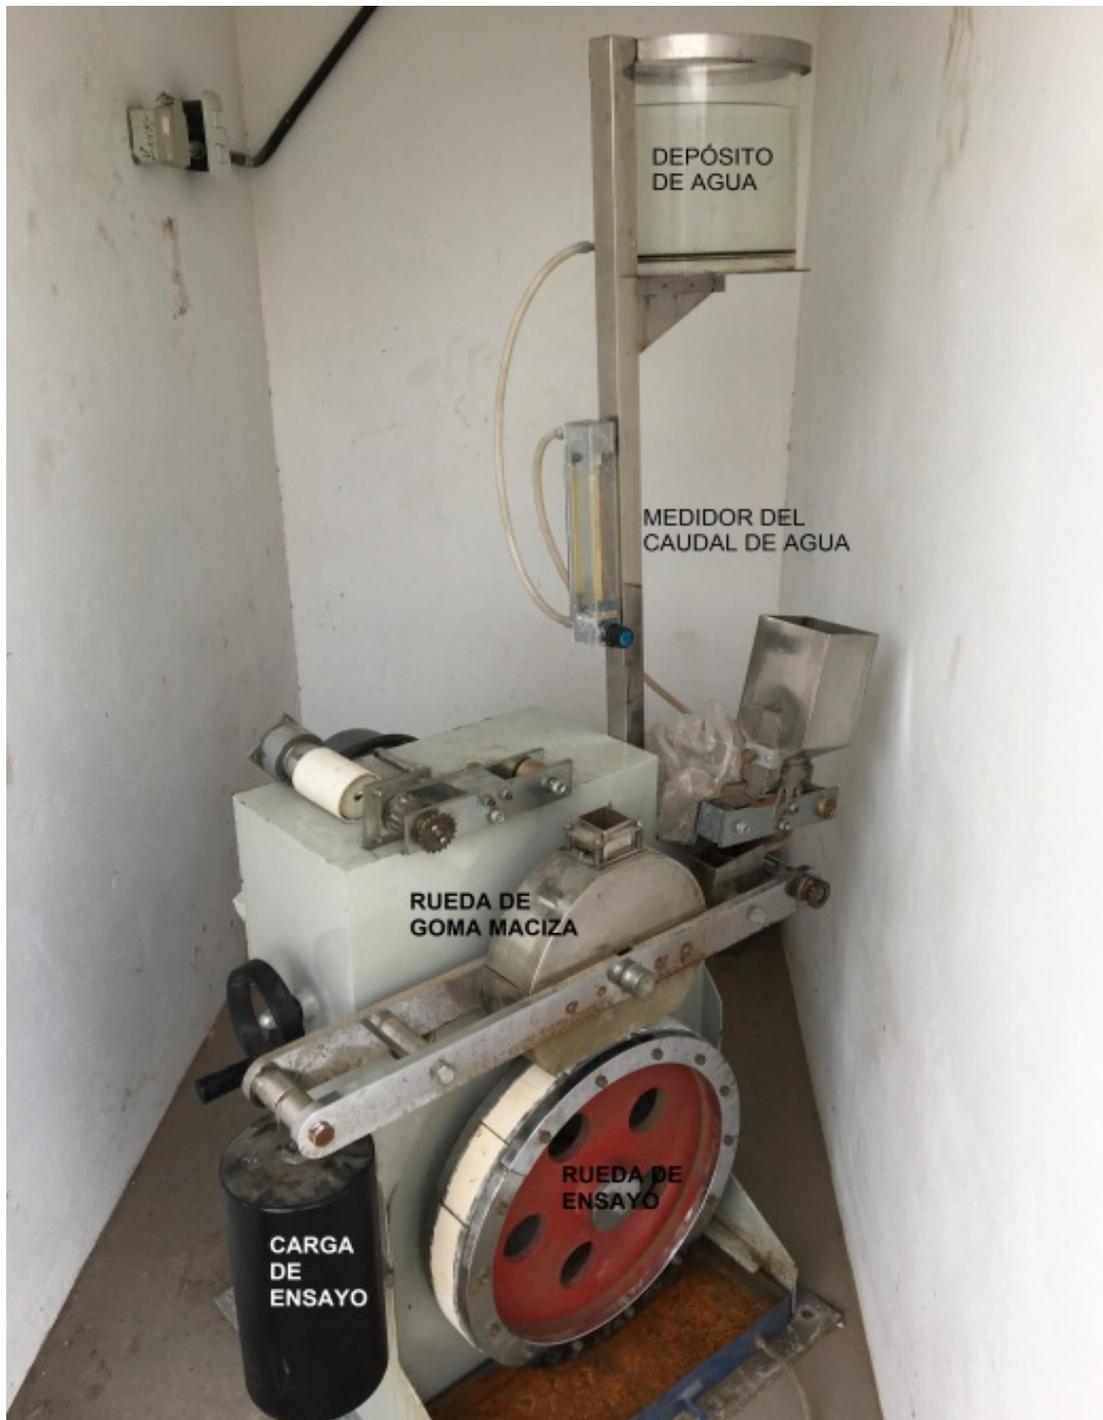
vial cuando son sometidas a la acción del tránsito y la lluvia. En la Figura 3-12, se muestra el equipo utilizado en el LEMaC, en la cual se observa que presenta un mecanismo denominado “rueda de ensayo”, sobre cuya periferia lisa y plana se fijan 14 probetas para conformar una superficie continua de rodadura.

*Figura 3-12. Equipo de Pulimento Acelerado de Áridos del LEMaC*

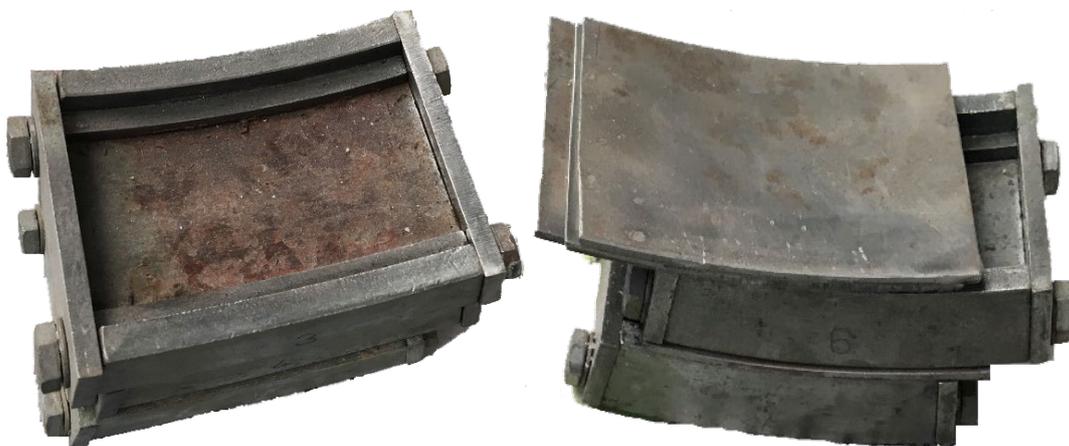
*Figura 3-13. Moldes utilizados para el ensayo de Pulimento Acelerado*

En la primera fase del estudio, se llevaron a cabo modificaciones al procedimiento utilizado en Áridos, para adaptarlo al análisis de desgaste en pinturas. Para ello, se define un procedimiento de fabricación y preparación de las probetas. De esta forma, inicialmente se realizan diferentes pruebas con distintos productos para generar el sustrato de las pinturas. Para la confección de éstos, se utilizan los moldes metálicos disponibles en el LEMaC que se muestran en la Figura 3-13. Todas las probetas conformadas, tienen la superficie curvada según el arco de círculo de 406 mm a lo largo de su dimensión mayor y en la dirección más corta tienen la superficie plana.

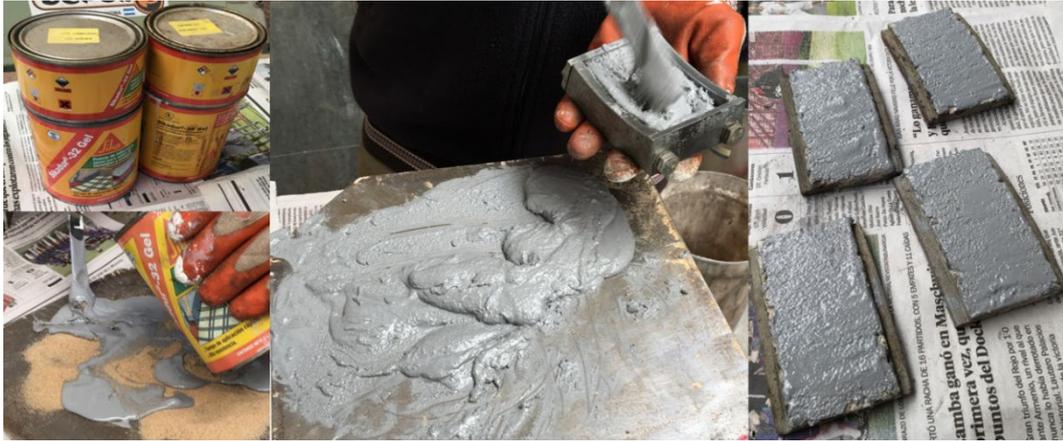
Figura 3-14. Confección de las probetas con sustrato A

Para iniciar la experiencia se realizaron 12 (doce) sustratos donde se combinaron resinas epoxídicas en gel con arena (sustrato A) cuyo proceso se puede observar en la Figura 3-14.

- Con el sustrato A se generaron 12 probetas de las cuales 7 resultaron frágiles y se quebraron durante el primer ensayo (probetas A1, A6, A8, A9, S10, S11 y S12). Es decir, que se obtuvieron solo 5 resultados del ensayo.
- Con el sustrato B se pintaron las probetas y como se observa en la Figura 3-18 se desprendió pintura. Se debería evaluar el motivo de este efecto, pero debido a que el procedimiento de elaboración resulta muy laborioso se decidió descartar el sustrato.
- Con el sustrato C se generaron 14 probetas de las cuales sólo resultaron frágiles 3 probetas (MA1, MA4 y MS13).

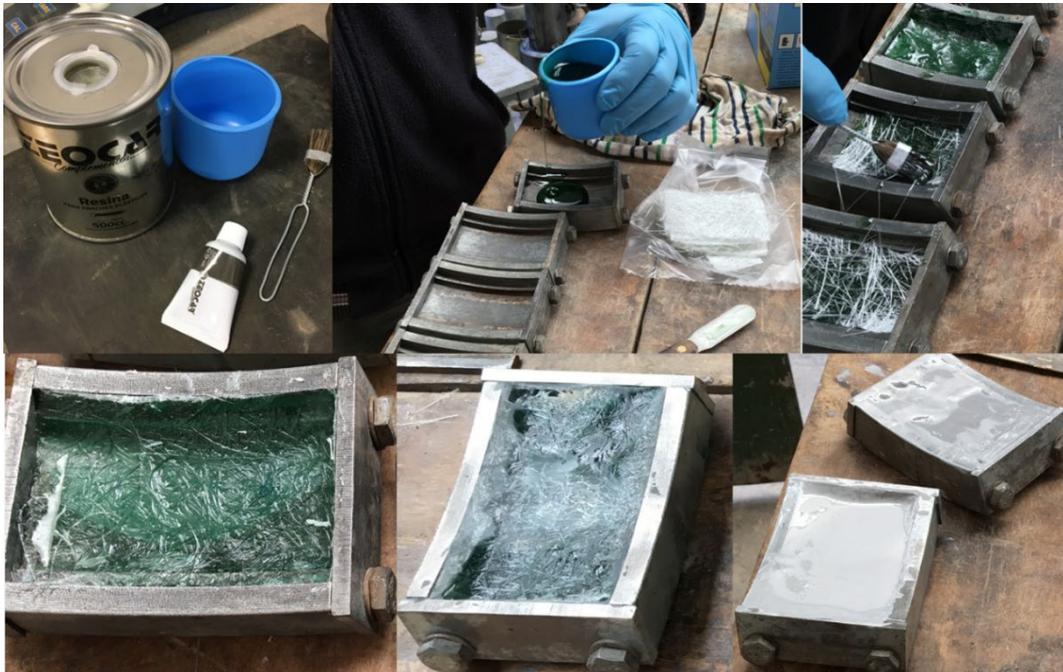
También se realizaron 7 (siete) sustratos con fibra de vidrio, resina y catalizador (sustrato B). Como se muestra en la Figura 3-15, es un proceso laborioso y de tiempo excesivo debido a que se ha tenido que realizar en sucesivas capas. Además, se encontró con el inconveniente de que la parte superior del molde (inferior del ensayo) presenta imperfecciones, por lo que se decidió nivelar la superficie con una resina en gel para darle una terminación final.

Figura 3-15. Confección de las muestras con sustrato B

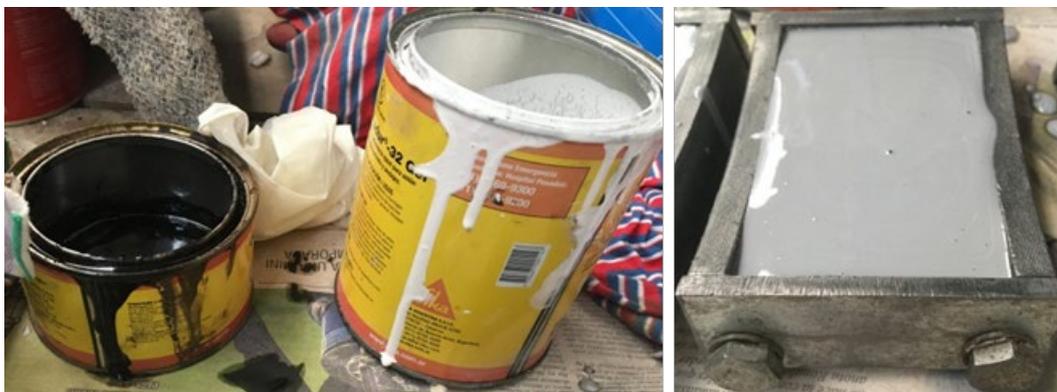
*Figura 3-16. Confección de las muestras con sustrato C*

Por último, se realizaron 14 (catorce) sustratos con resinas epoxídicas en gel sin el agregado de otro material (denominadas Sustrato C) cuyo proceso se presenta en la Figura 3-16.

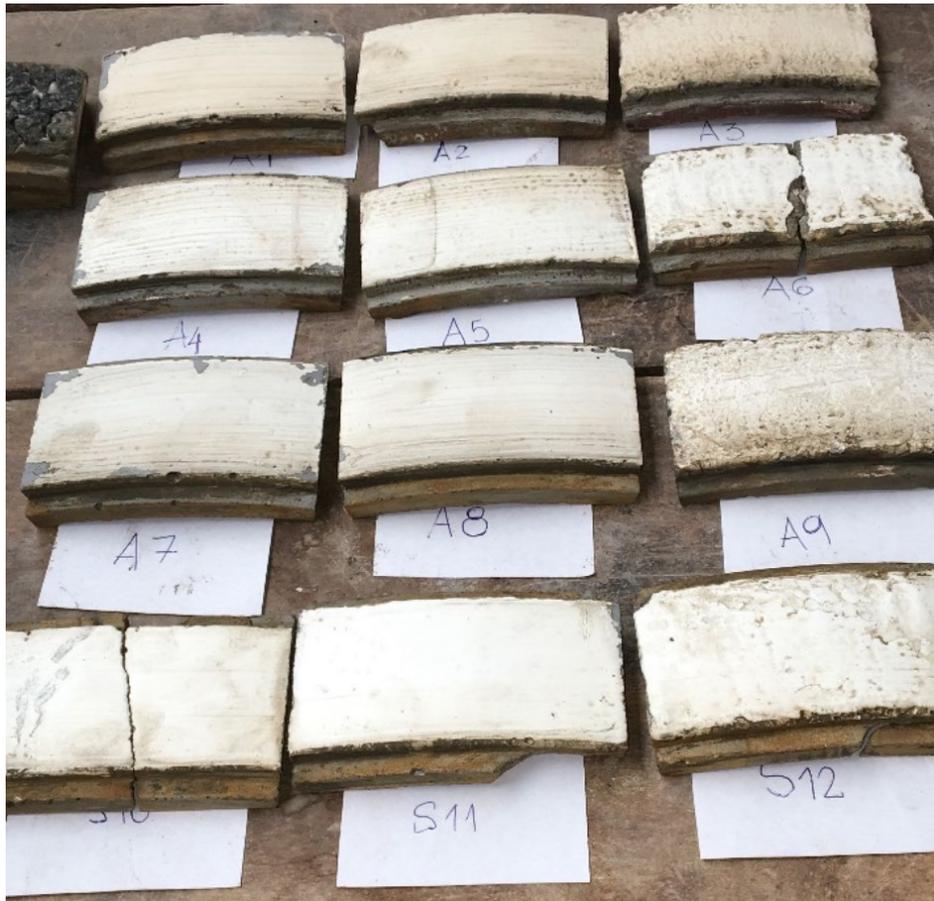
A continuación, en las Figuras 3-17 a 3-19 se presentan las imágenes de las probetas con los distintos sustratos luego del ensayo.

*Figura 3-17. Muestras con sustrato A luego del ensayo*

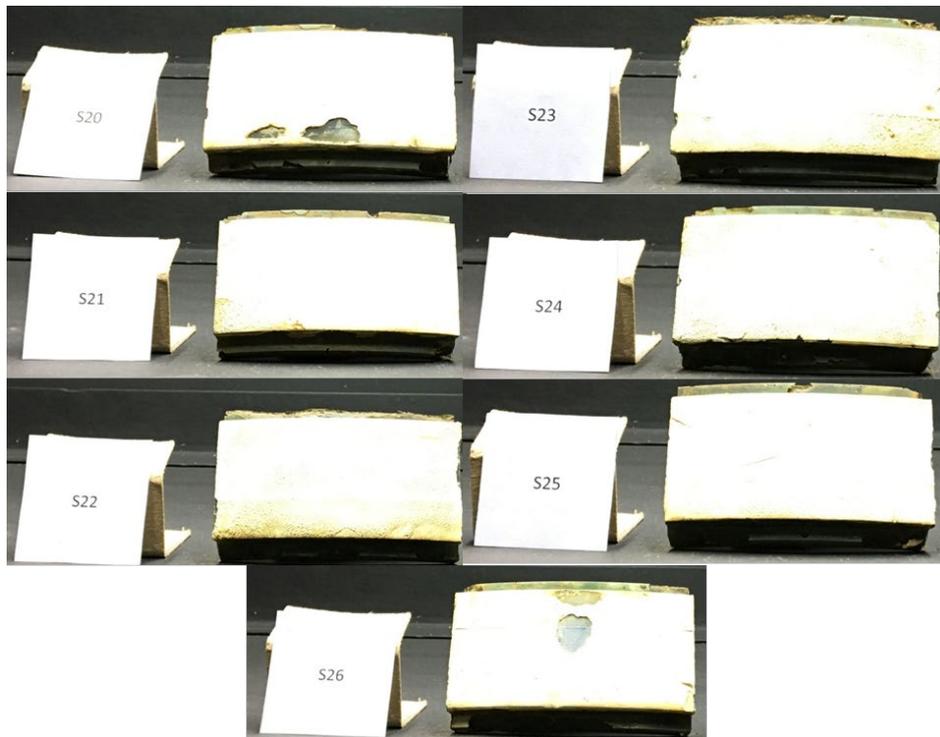
*Figura 3-18. Muestras con sustrato B luego del ensayo*

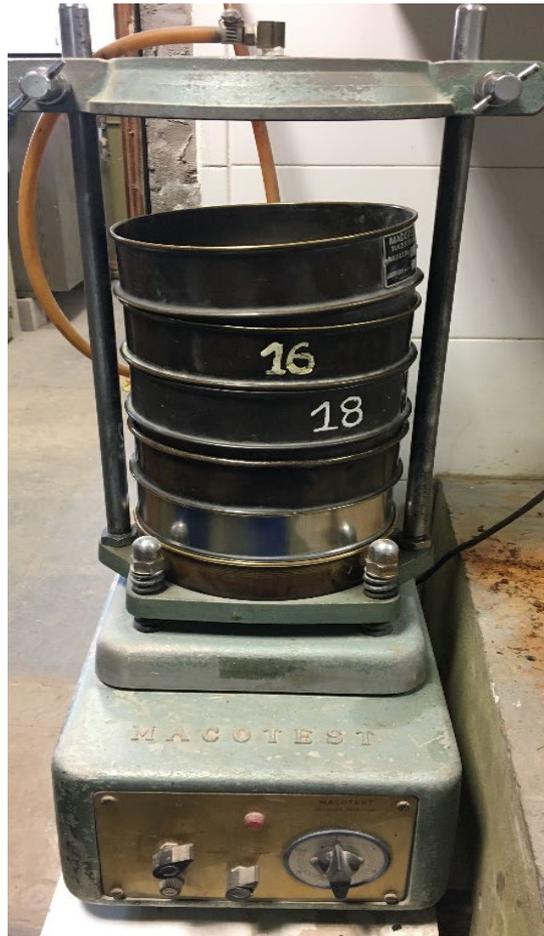
Figura 4-1. Tamizadora automática del LEMaC

En los párrafos siguientes se describen las características de los materiales de postmezclado utilizados. Como se menciona en los capítulos anteriores, las microesferas de premezcla son las que se incorporan dentro de la masa de pintura y las de siembra se incorporan sobre la pintura aplicada. De acuerdo con la Norma IRAM 1225/2014 es necesario realizar la curva granulométrica de las microesferas para caracterizarlas. En la Figura 4-1 se muestra la foto de la tamizadora automática del LEMaC donde se fueron colocando la serie de tamices correspondiente para cada ensayo.

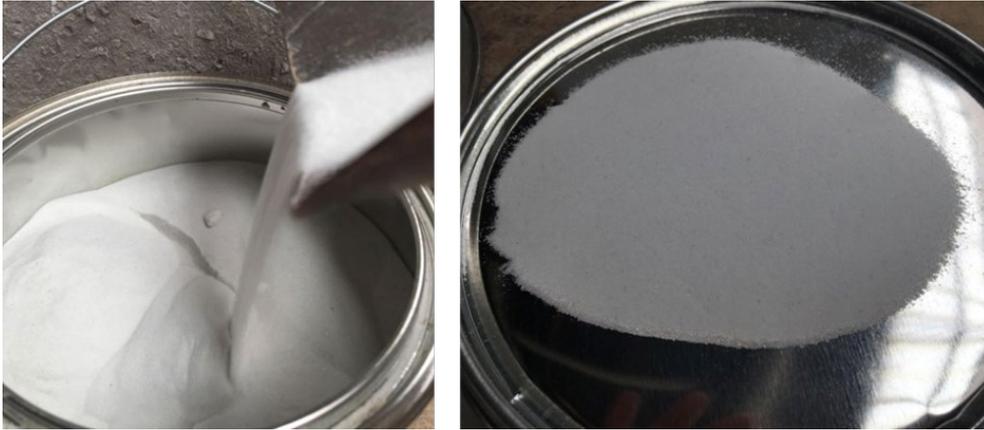
Figura 4-2. Microesferas de premezcla P

**Microesferas de Premezcla (P):** Las microesferas de premezclado utilizadas, corresponden a las microesferas de vidrio tipo P-93, Figura 4-2.

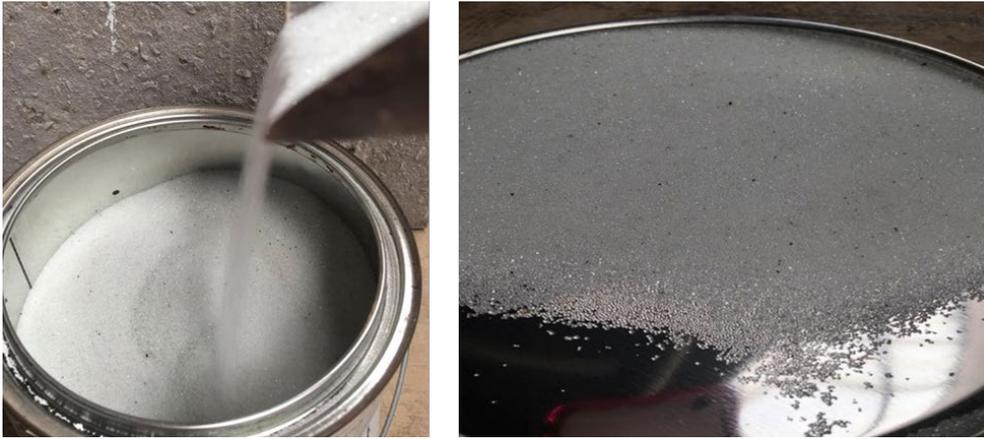
Figura 4-4. Microesferas de sembrado TAF-S2

- **TAF-S2:** Se trata de microesferas H-85 que presentan un tratamiento de adherencia y flotación (TAF) para pinturas base solvente. En la Figura 4-4 se presentan las imágenes de las utilizadas para conformar los recubrimientos.
