# NUEVAS TECNOLOGÍAS EN RECUBRIMIENTOS RETROREFLECTANTES PARA DEMARCACIÓN VIAL

# **NUEVAS TECNOLOGÍAS EN RECUBRIMIENTOS RETRORREFLECTANTES PARA DEMARCACIÓN VIAL**

Tesis presentada para aspirar al grado de  
Doctor en Ingeniería, mención Materiales

Facultad Regional La Plata  
Universidad Tecnológica Nacional

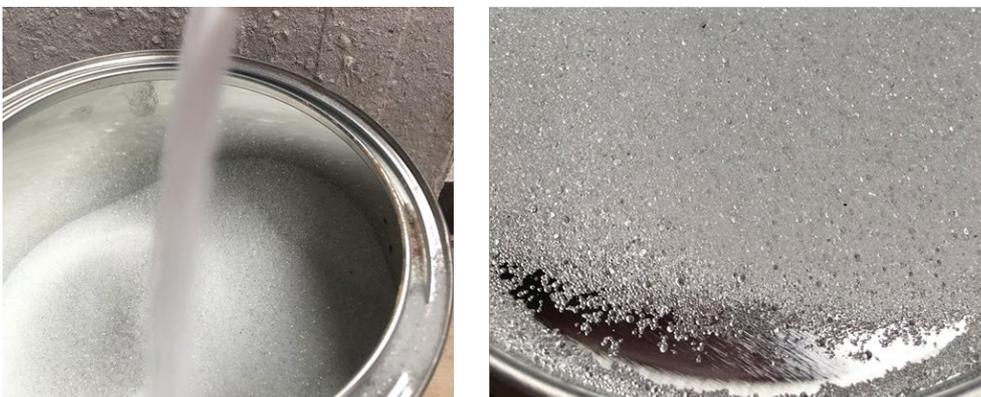
- **ECH-20-WBP:** son microesferas con un tratamiento de Adherencia y Flotación (WBP) para pinturas base acuosa, Figura 4-6. La naturaleza del vidrio utilizado es Sílico Sódico Cálculo.

Figura 4-6. Microesferas de sembrado ECH-20-WBP

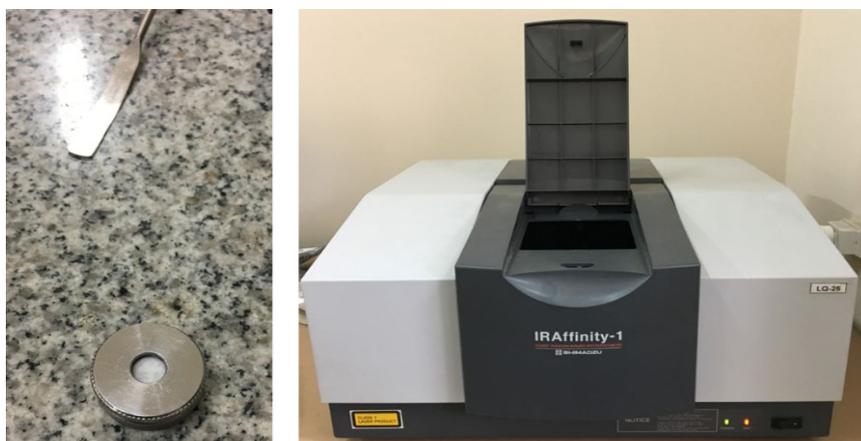
Figura 4-7. Izq.: Muestra utilizada; Der: Equipo FTIR del CITEMA

Se realiza el ensayo de Espectroscopia Infrarroja por Transformada de Fourier (FTIR) con la utilización del equipo IRAffinity del CITEMA, Figura 4-7.

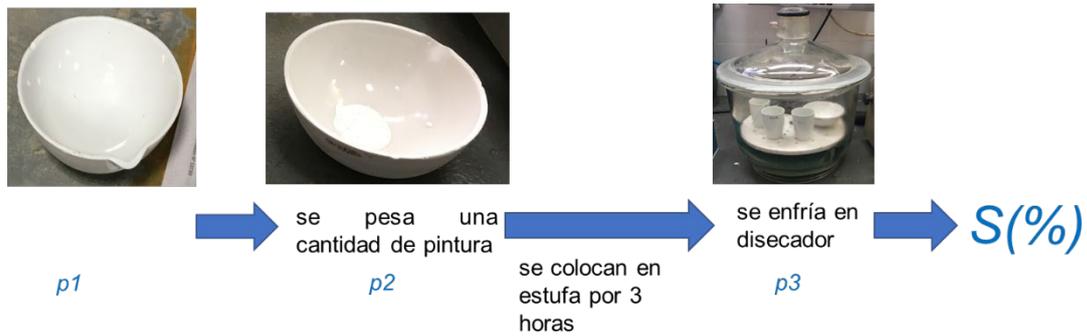
Figura 4-10. Determinación del material no volátil en masa

La determinación del contenido de sólidos de las muestras de pintura se realiza según el anexo A de la norma BS EN 12802/2011. El principio considerado en el método es que los componentes volátiles de la pintura se evaporan a  $105^{\circ}\text{C}$ . Para realizar el ensayo, en primer lugar, se pesa una cápsula tipo Petri P1 conforme a norma, y se incorpora una cantidad de pintura obteniéndose el valor P2. Luego, se coloca en estufa de convección a una temperatura de  $105^{\circ}\text{C}$  durante 3 horas. Finalmente, se enfría a temperatura ambiente en un desecador y se pesa, P3. En la Figura 4-10 se presentan imágenes del proceso realizado.

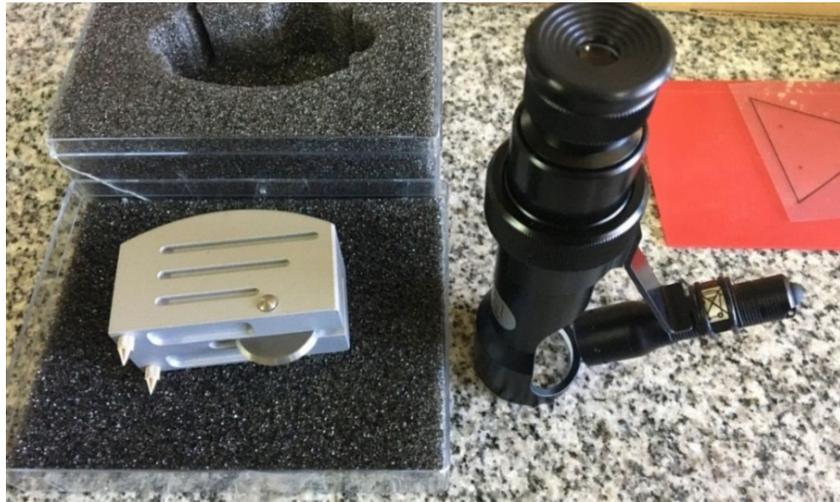
La Figura 4-11, muestra el equipo utilizado y la forma del cabezal de penetración. Cuanto mayor es la huella que deja el equipo de penetración Buchholz, menor es la dureza del recubrimiento.

Figura 4-11. Durómetro Buchholz del INIFTA

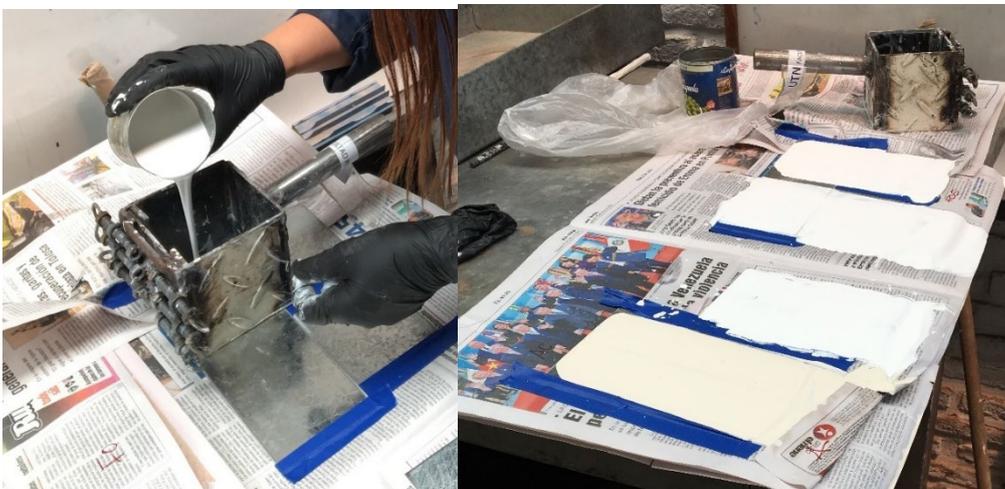
Se aplican las 4 muestras de pintura sobre chapas cincadas, Figura 4-12. Para ello se utiliza el dispositivo de aplicación con manija que se presenta en el Anexo 1. Las muestras se acondicionan en un ambiente a 25 °C durante 30 días.

Figura 4-12. Preparación de las muestras para ensayos de caracterización

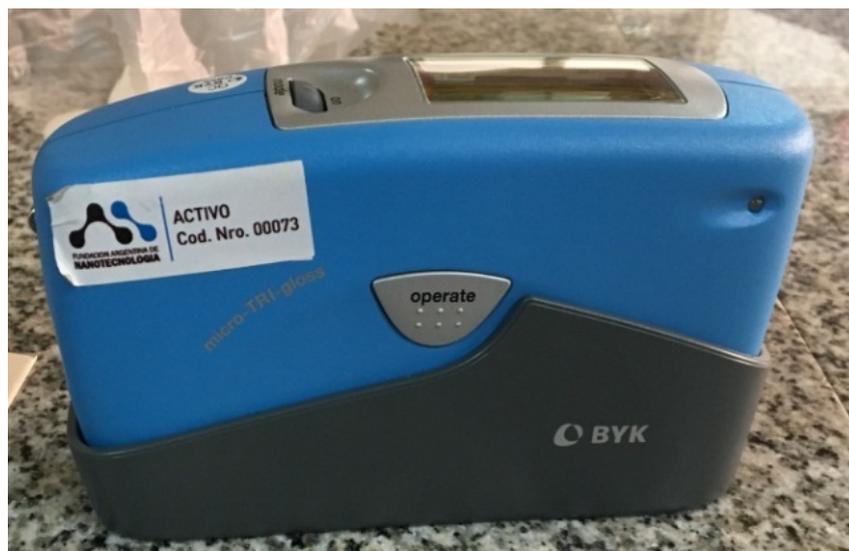
Para evaluar este parámetro se utilizan las 4 probetas preparadas como se comenta en el punto anterior para la evaluación de la dureza Buchholz pero, en este caso, se utiliza el equipo ByK del INIFTA, Figura 4-14.

Figura 4-14 Equipo ByK utilizado del INIFTA

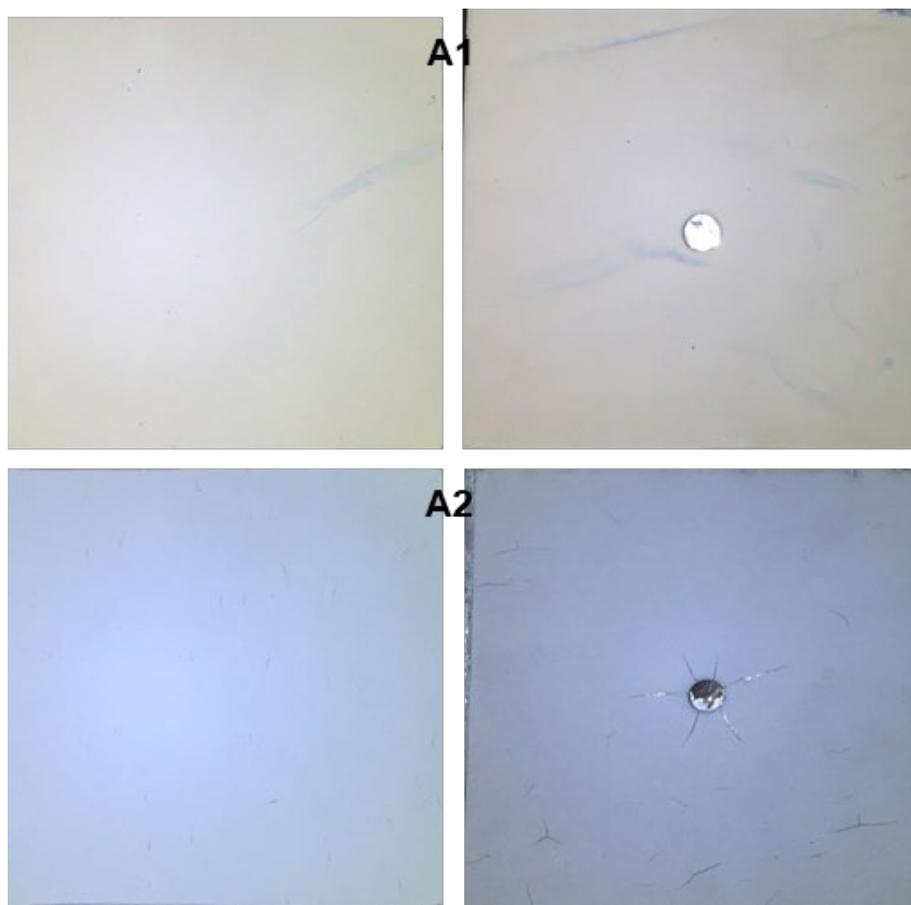
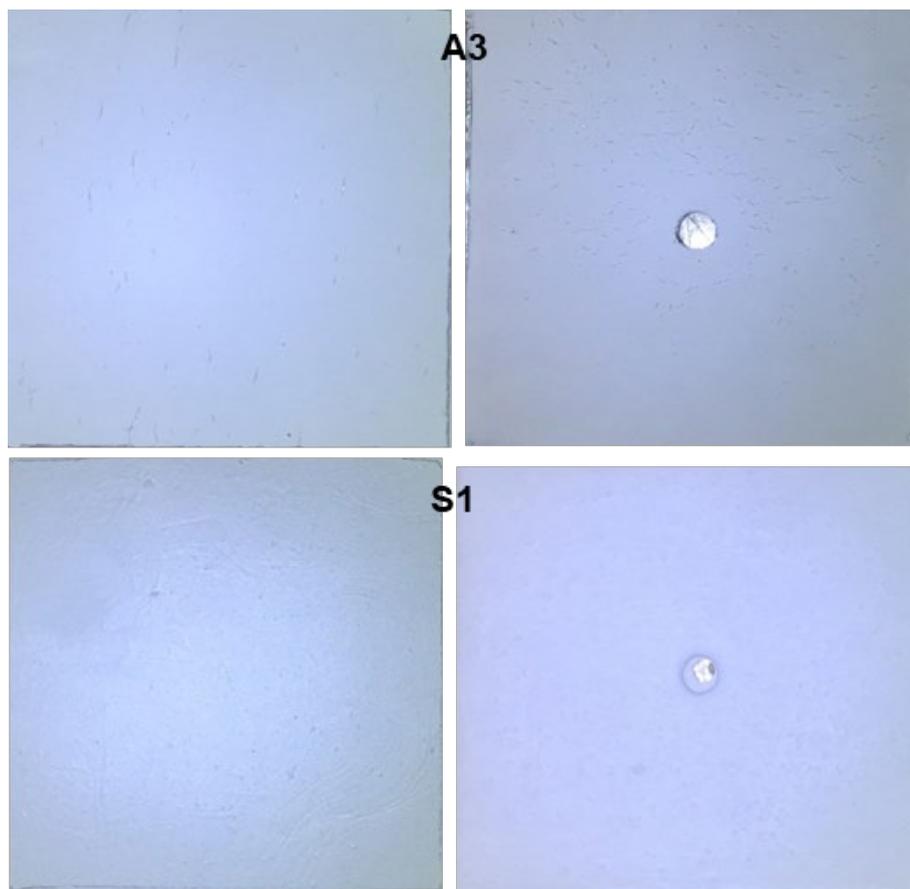
En la Figura 4-15 se presentan las fallas visuales al aplicar la pintura en chapas cincadas. En este caso, se comparan dos probetas de cada muestra de pintura confeccionadas para distintos ensayos. Las figuras de la izquierda son muestras realizadas para el ensayo WTAT en la cual la pintura se aplica con la barra de aplicación. En cambio, las figuras de la derecha son muestras donde la aplicación se realiza por gravedad como se ilustra en la explicación del ensayo *Taber Abraser*.

*Figura 4-15. Evaluación visual de la película seca*

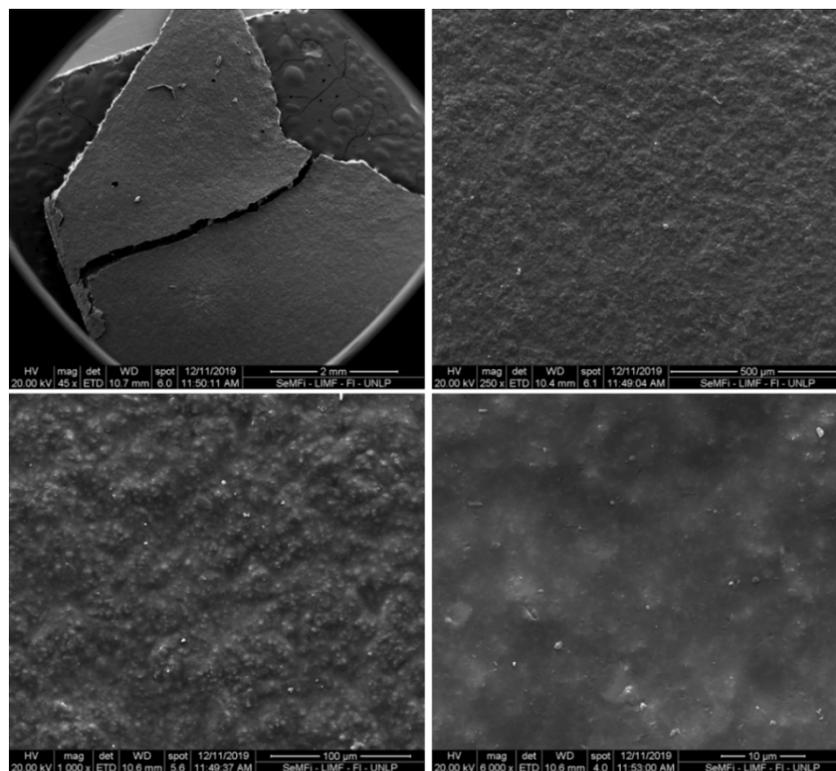
La Figura 4-17 y la Figura 4-18 muestran las imágenes obtenidas por SEM de las pinturas S1 y A3, respectivamente, con diferentes magnificaciones. Del análisis de estas, se destaca el aspecto más poroso de la pintura A3 donde se observa la aglomeración de pigmentos durante la formación de la película debido al proceso de fusión en frío que caracteriza a las pinturas base acuosa. En cambio, en las imágenes se observa que la pintura S1 presenta un aspecto más liso, debido a que en este caso la película se forma sólo por evaporación del solvente. Es importante mencionar en este punto que el mayor brillo presentado por la pintura S1 en la microscopía óptica se debe a esta diferencia.

Figura 4-17. Fotografías de muestra S1 observadas en el microscopio del LIMF, UNLP

Por otro lado, de la comparación de las imágenes obtenidas por SEM (Figura 4-17 y Figura 4-18) y en complemento con el estudio de FTIR (Figura 4-8) se considera que las partículas que se observan podrían deberse al carbonato de calcio presente en la pintura A3. Según lo observado se podría considerar que la pintura A1 presenta un mayor contenido de cargas (carbonato de calcio) de mayor tamaño y es por este motivo presenta un aspecto más poroso (Figura 4-19).

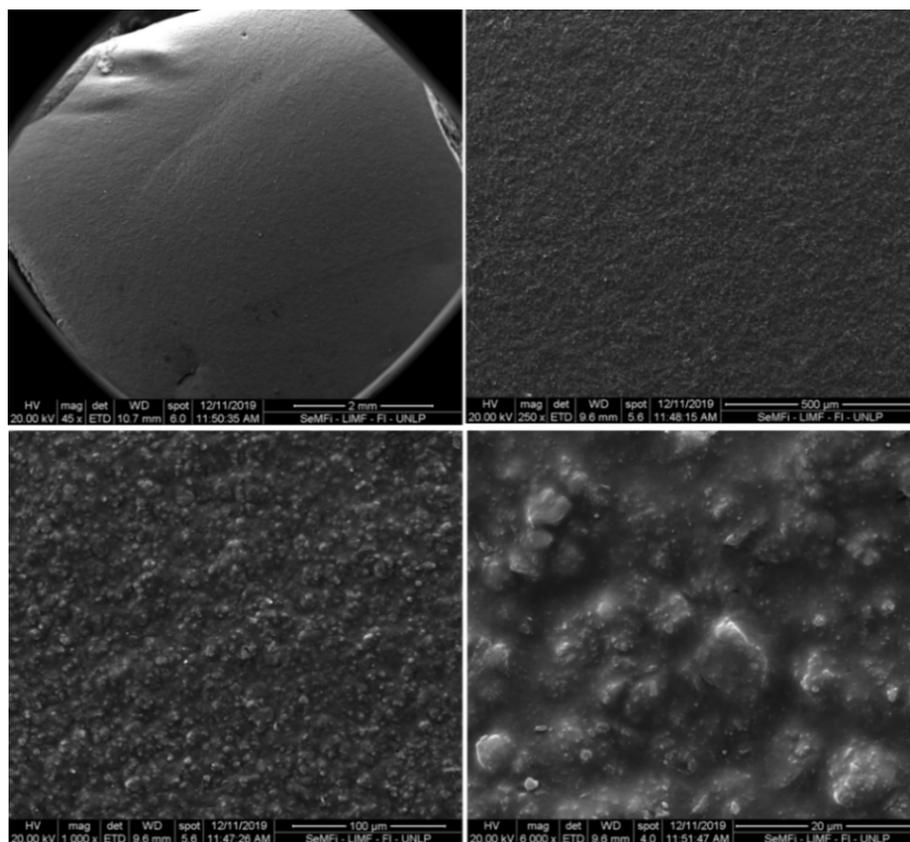
Figura 4-18. Fotografías de muestra A3 observadas en el microscopio del LIMF, UNLP

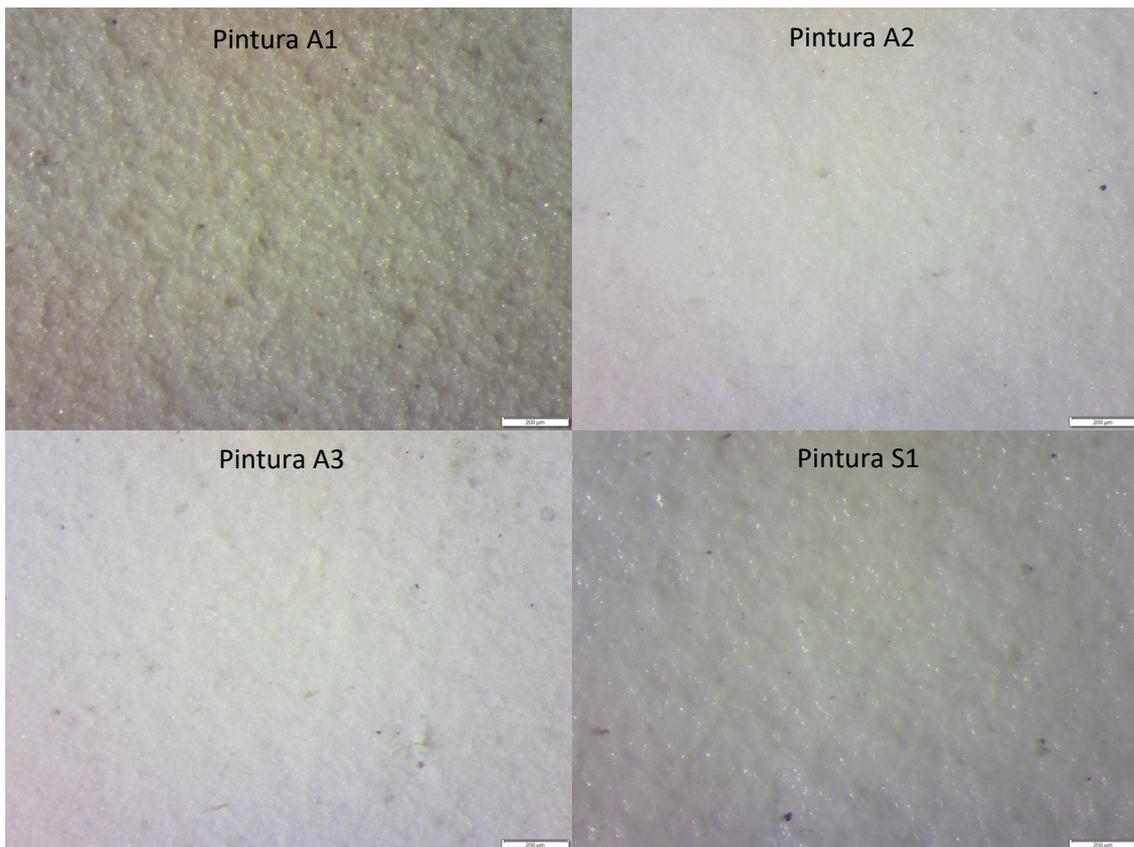
*Figura 4-19. Imágenes de la lupa de las muestras de pintura A1, A2, A3 y S1*

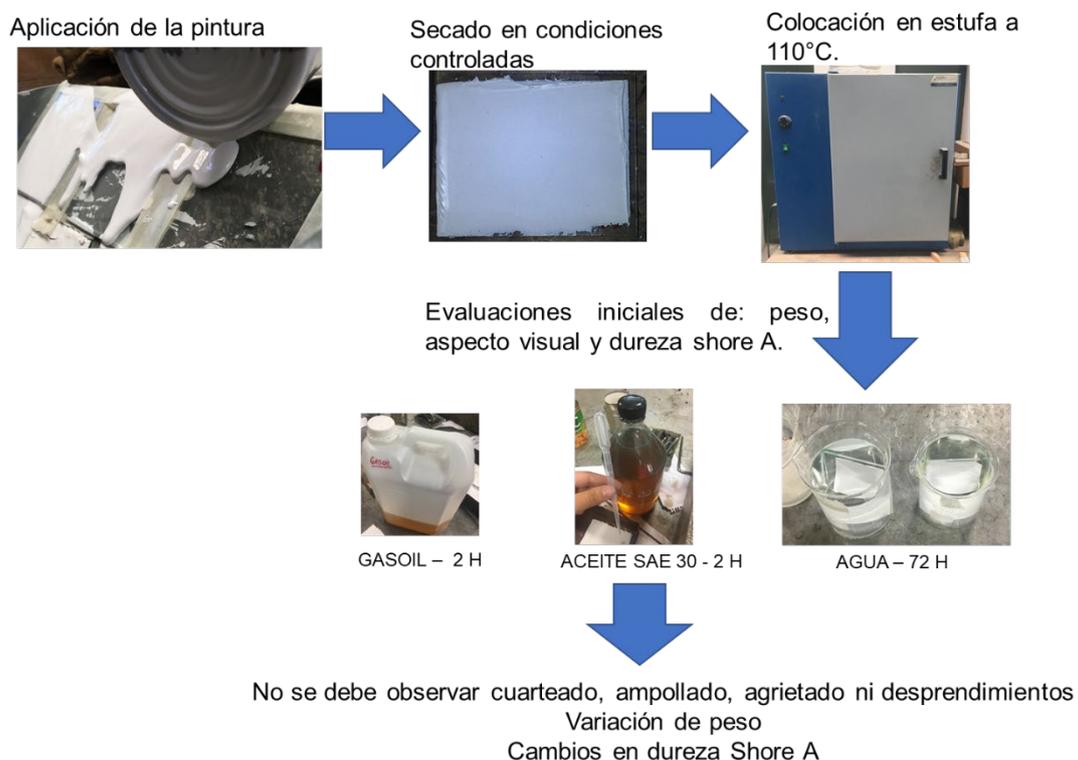
Transcurrido el tiempo, se retira el vidrio reloj y se eliminan los reactivos de la superficie con papel absorbente y se procede a evaluar nuevamente la dureza shore A, variación del peso y aspecto. En la Figura 4-20 se establece una simplificación gráfica del proceso realizado.

*Figura 4-20. Procedimiento para la determinación de la resistencia al ataque químico*

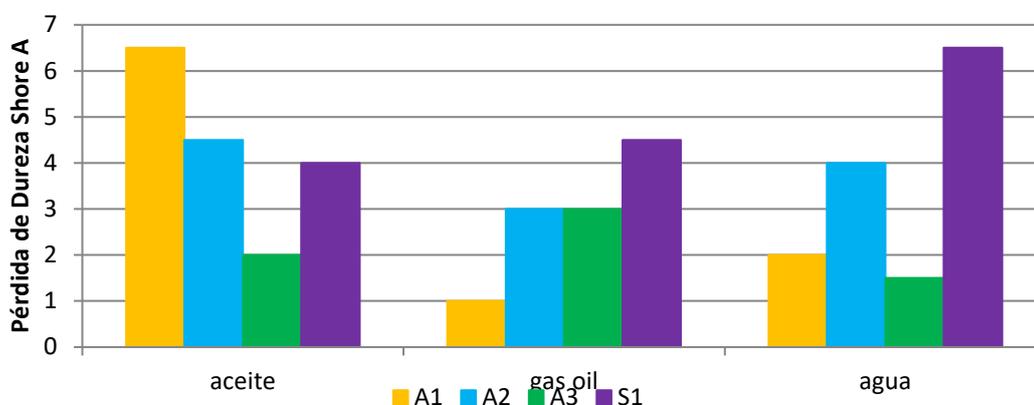
En la Figura 4-21 se muestra la variación de la Dureza Shore A, utilizada en reemplazo del método indicado por la norma por no tener disponibilidad del equipamiento, luego de haber sido sometidas las muestras a las distintas condiciones según lo indicado en la Norma IRAM 1221/18. Se destaca que la pintura base solvente es la que presenta una mayor pérdida de la dureza con los efectos del agua y el gas oil. Relacionado al aspecto visual no se notan fallas en la película, sí el cambio en el aspecto por las características del *gas oil* y del aceite.

Figura 4-21. Resultados de pérdida de Dureza Shore A después del ataque químico

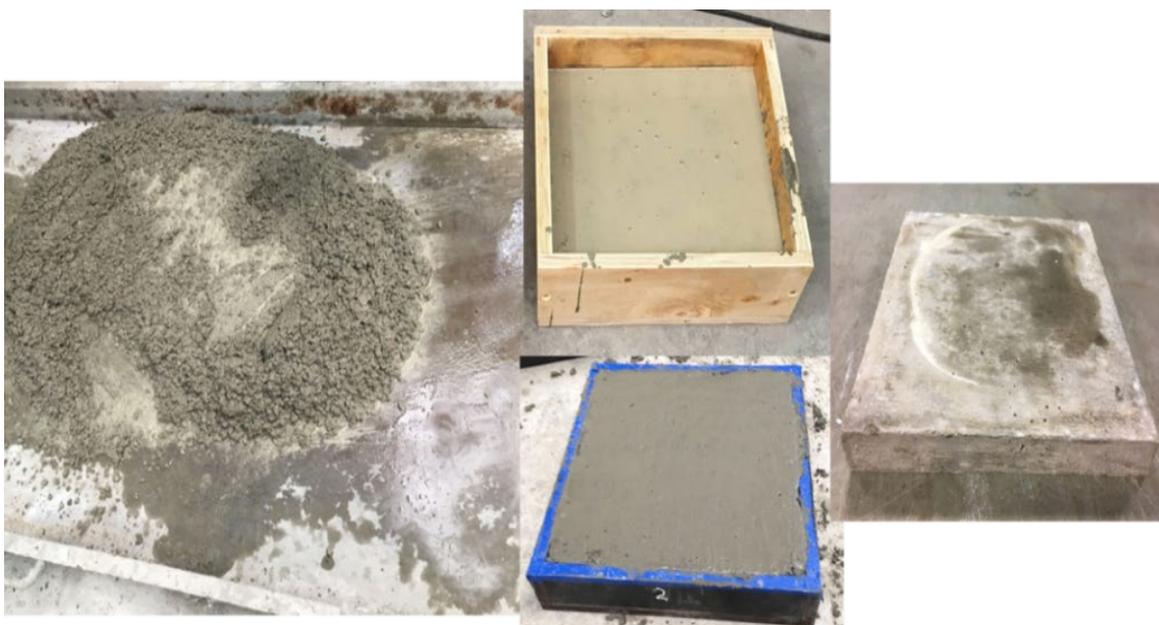
Para la confección de las muestras se moldean placas de hormigón cuadradas de 30 cm de lado y 5 cm de espesor, con una textura RG1 (según la Norma UNE EN 13036-1). En la Figura 4-22, se muestran las imágenes del moldeo de las probetas. Dicho hormigón está compuesto por cemento CPC 40, agregado grueso de tipo piedra partida granítica con tamaño máximo de 9,5 mm y arena silíceo de trituración.

*Figura 4-22. Moldeo de placas de Hormigón*

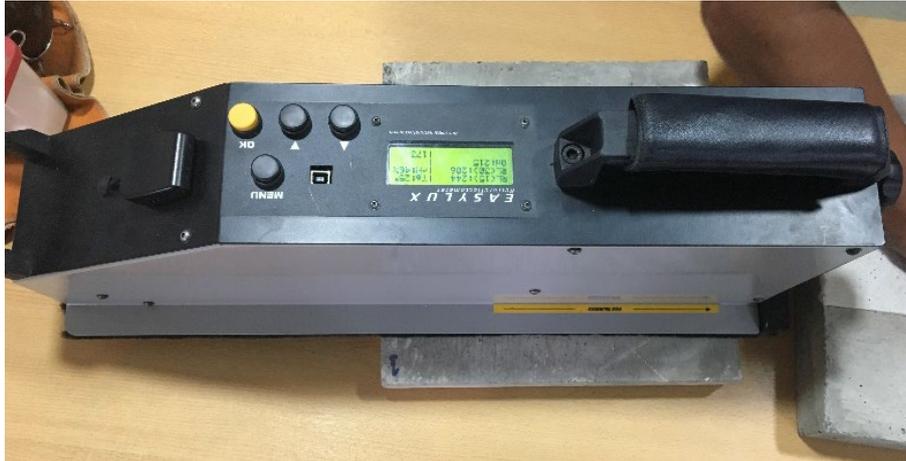
Antes de colocar las muestras en la cabina, se realizan las evaluaciones iniciales que se detallan a continuación. Mediante la utilización del Retrorreflectómetro portátil de la empresa Becha SA, Figura 4-24, se obtienen los valores de luminancia en condiciones de iluminación difusa ( $Q_d$ ) y la retroreflexión con la geometría de 30 metros ( $RL30$ ). Si bien el equipo brinda ambos valores de retroreflexión se decide utilizar, para el análisis, el valor de la geometría a 30 metros debido a que como se comenta en el inciso 2.3.1.2 es la utilizada en EE.UU. y en otros países.

Figura 4-24. Evaluación de la retroreflexión y luminancia de las probetas con el retroreflectómetro portátil. Fuente: elaboración propia

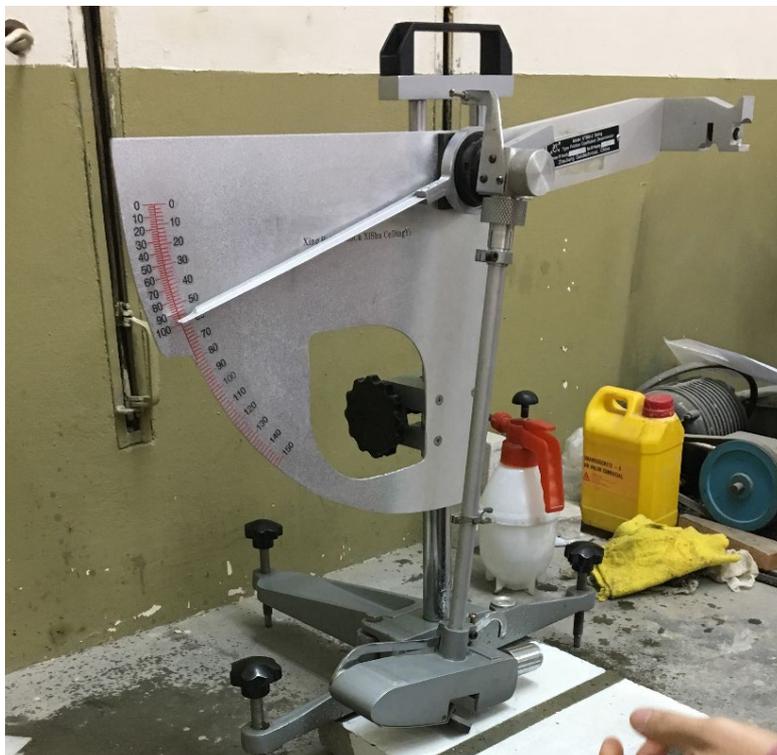
Para evaluar la resistencia al deslizamiento se utiliza el péndulo inglés TRRL, Figura 4-25. El procedimiento es el indicado en la norma IRAM 1555/1998 pero aplicado en marcas viales. Para ello se limpia la superficie y se rocía la muestra con agua. Luego, se suelta el brazo y cuando alcanza su altura máxima, se toma con la mano izquierda en el retorno para evitar que se dañe el mismo y se lee la posición de la aguja. Posteriormente se acomoda el equipo para reiniciar la medida. Se realizan 5 determinaciones del valor verificándose que no varíe en más de 3 unidades.

Figura 4-25. Evaluación de la resistencia al deslizamiento con el Péndulo inglés Fuente: elaboración propia

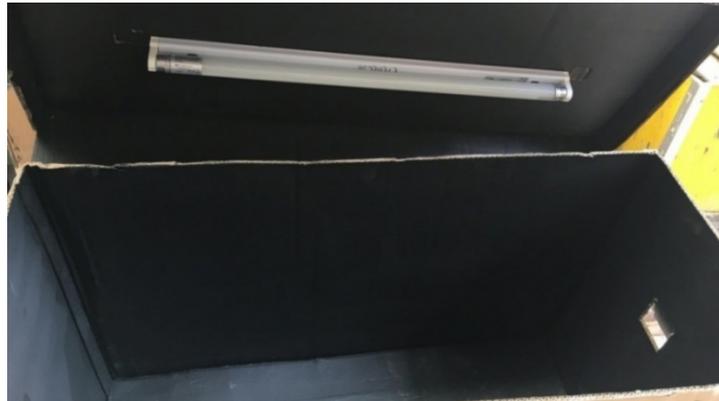
Asimismo, en paralelo con la implementación del ensayo, se estudia cómo realizar una comparación visual de las muestras. Para ello, se toman fotos en una cabina construida con una iluminación ubicada en la cara superior con una lámpara led para la toma de fotos simulando la luz diurna. En el caso de muestras con microesferas de vidrio, las fotos se toman con el *flash* de la cámara y la lámpara apagada. En el anexo A se detallan con mayor detalle las características de la cabina de inspección visual construida, Figura 4-26.

*Figura 4-26. Cabina de inspección visual para toma de imágenes de las probetas*

Como se comenta anteriormente, la cabina de inspección visual, Figura 4-26, se construye en forma simultánea con este ensayo, por este motivo al ensayar las probetas 1-S, 2-S, 3-A, 4-A, 5-S y 6-S se está en proceso de análisis y, por lo tanto, las imágenes

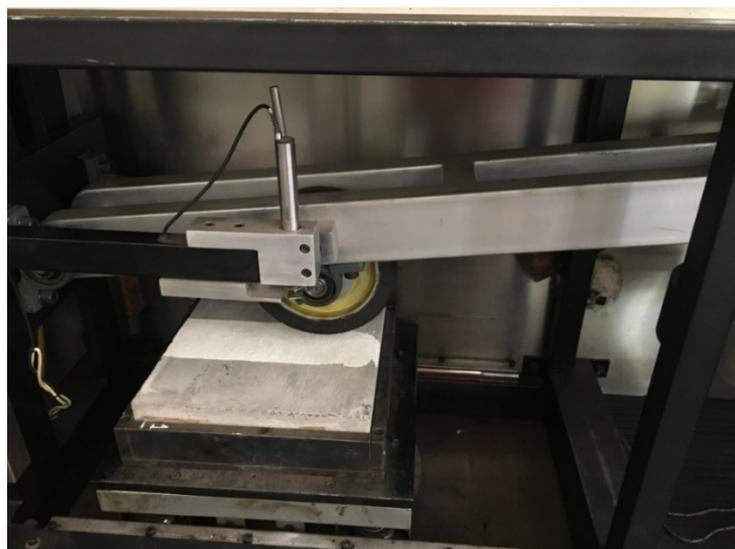
Para simular el desgaste en servicio, como se comenta en el Capítulo 3, el procedimiento consiste en dejar en acondicionamiento las placas de hormigón pintadas durante 2 horas a una temperatura de 60°C. Las placas se alinean sobre el simulador de desgaste de forma que las marcas viales sean paralelas al movimiento relativo de la rueda. La Figura 4-27 muestra una placa con marca vial colocada para su ensayo en el equipo WTT.

*Figura 4-27. Ensayo en equipo WTT de la marca vial*

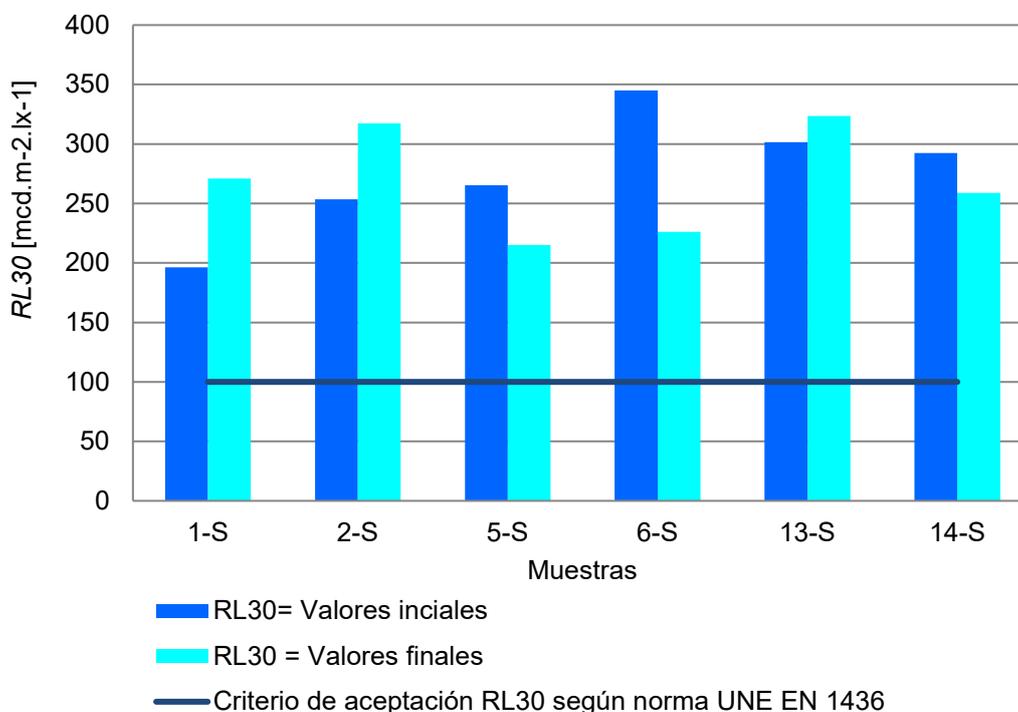
En el caso de las muestras en las que se siembran microesferas, se evalúa la retrorreflexión  $RL_{30}$ , es decir con geometría “a 30 metros”, Figura 4-29.

Figura 4-29. Retrorreflexión  $RL_{30}$  de las probetas según Norma UNE-EN 1436

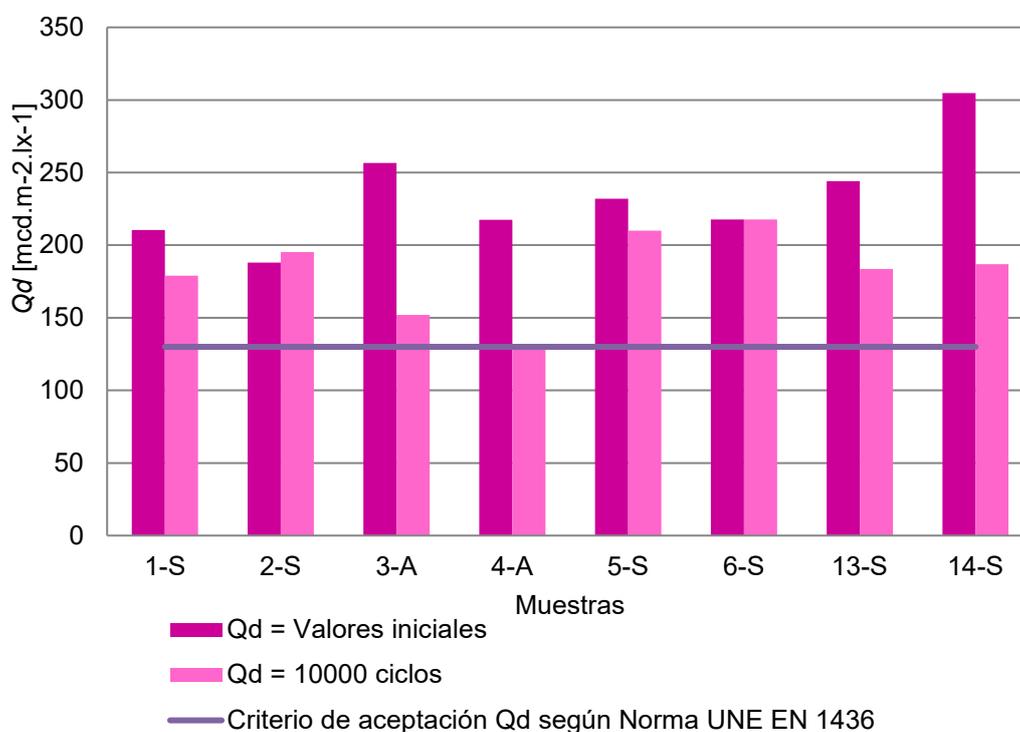
En las muestras 1-S, 2-S, 3-A, 4-A, 5-S, 6-S, 13-S y 14-S se verifica el valor de Luminancia, en iluminación difusa, en el período inicial y final, Figura 4-30.

Figura 4-30. Luminancia en iluminación difusa según norma UNE-EN 1436

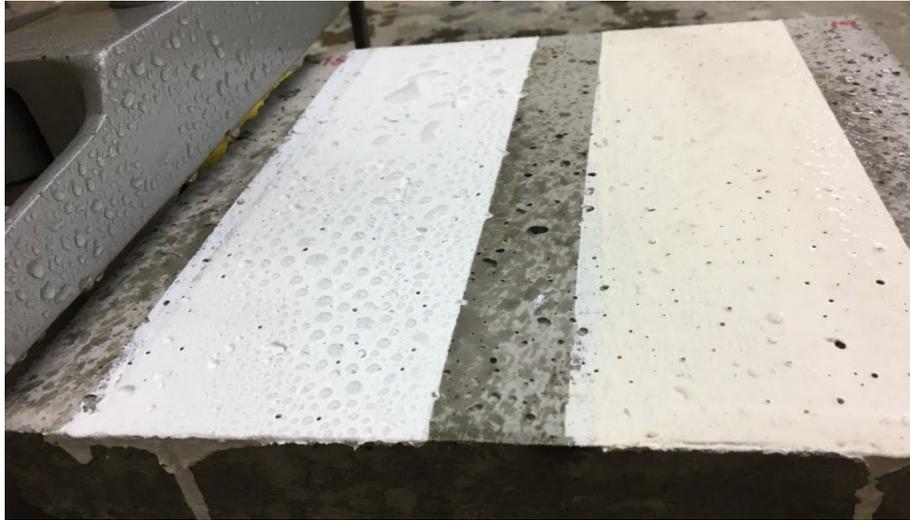
brillante y con un comportamiento hidrofóbico, observado al humedecer la superficie para realizar el ensayo de resistencia al deslizamiento, Figura 4-31. Por otro lado, en la Figura 4-32 se presenta la marca de la huella en ambos tipos de pintura, en la que se observa que la pintura base acuosa A1 se mancha de forma más notoria que la pintura base solvente.

*Figura 4-31. Comportamiento de la pintura base solvente (izq.) y base acuosa (der.) frente al rociado del agua. Fuente: elaboración propia*

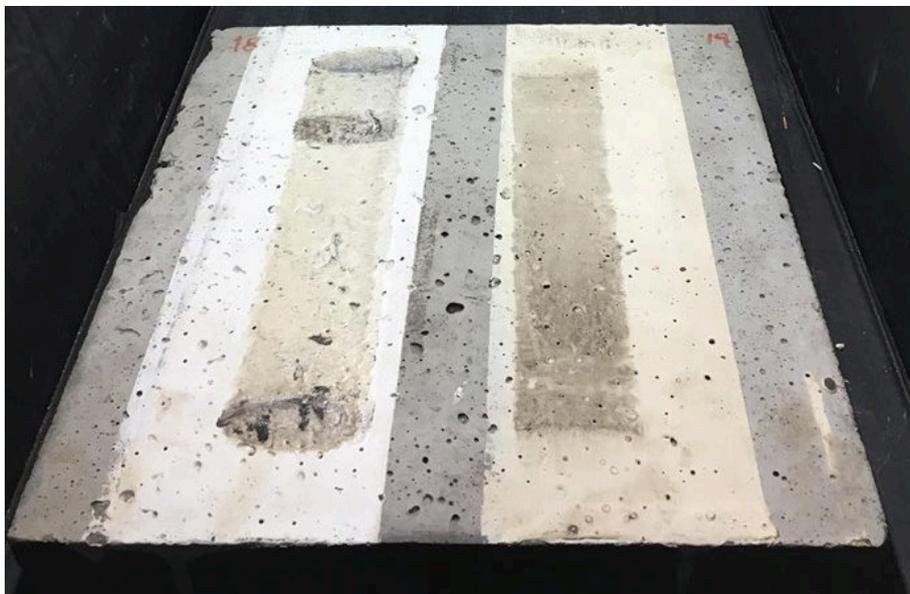
*Figura 4-32: Comparación visual posterior a ensayo de la pintura base solvente (izq.) y base acuosa (der.). Fuente: elaboración propia*

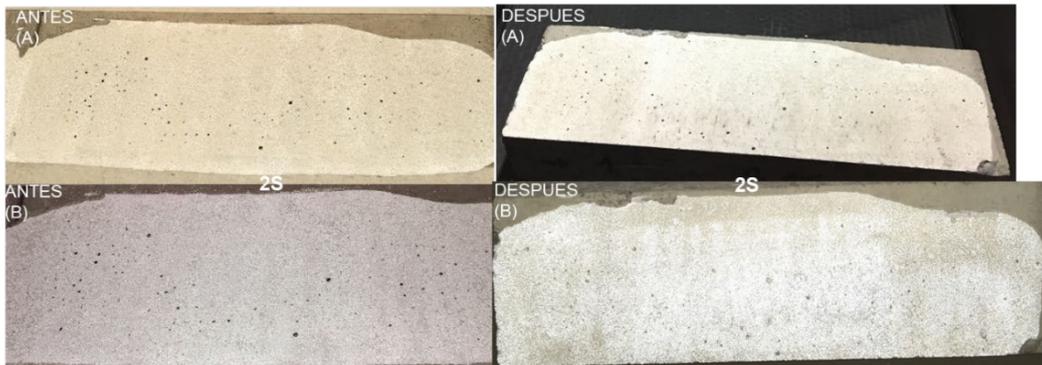
son preliminares. Es importante destacar que, por la distribución de las marcas y con la finalidad de poder realizar más ensayos (se realizan 3 marcas viales por placa), se decide cortarlas teniendo en cuenta la ubicación de la rueda en el ensayo. En la Figura 4-33 se presentan las imágenes de las probetas 2-S con iluminación y con flash para resaltar las microesferas.

Figura 4-33. Comparación visual antes y después del ensayo WTT. (A): Imagen tomada con luz natural, con cámara sin flash. Imagen inferior (B): Imagen capturada con flash

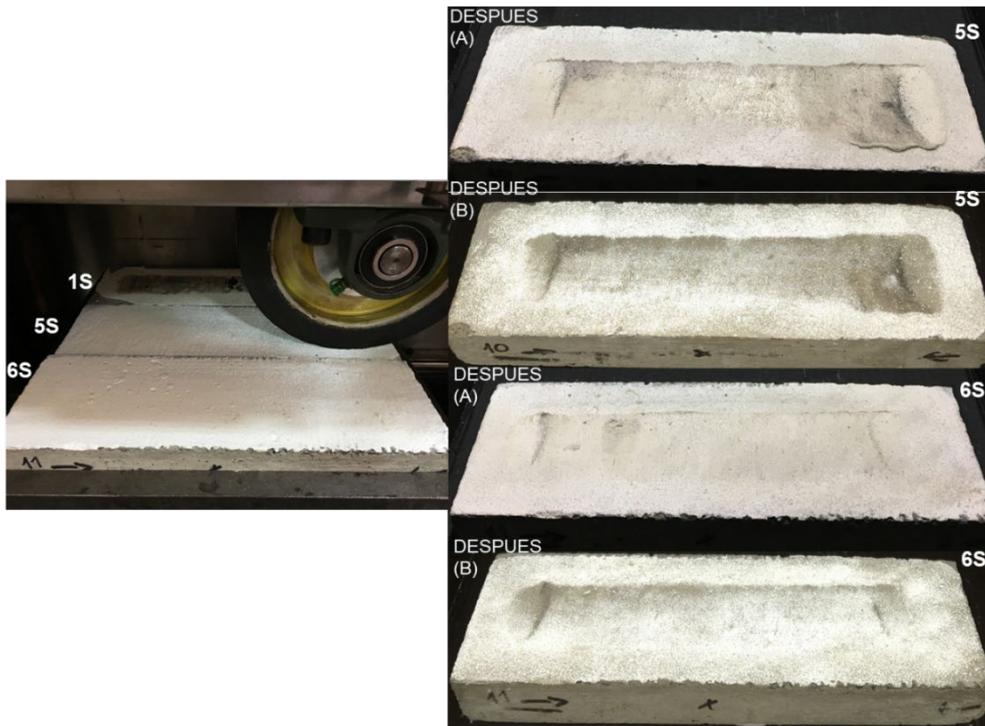
De la misma forma, se tiene la Figura 4-34 con las probetas 5-S y 6-S que cuentan con microesferas sembradas. Por este motivo, se utiliza la cámara con iluminación mediante lámpara *led* tomadas con la cámara sin flash y las imágenes tomadas en la cabina con cámara con flash sin iluminación artificial luego del ensayo. En estos casos, no se tienen imágenes anteriores al ensayo en la cabina por este motivo se colocan las imágenes disponibles para la comparación. Esto destaca la importancia del desarrollo de un sistema para la comparación de imágenes en iguales condiciones.

Figura 4-34 Izq.: Imagen tomada de las probetas 5-S y 6-S antes del ensayo. Der.: imágenes posteriores al ensayo WTT de las probetas en la cabina. (A): Imagen tomada con iluminación con lámpara de luz led, con cámara sin flash. (B): Imagen capturada con flash

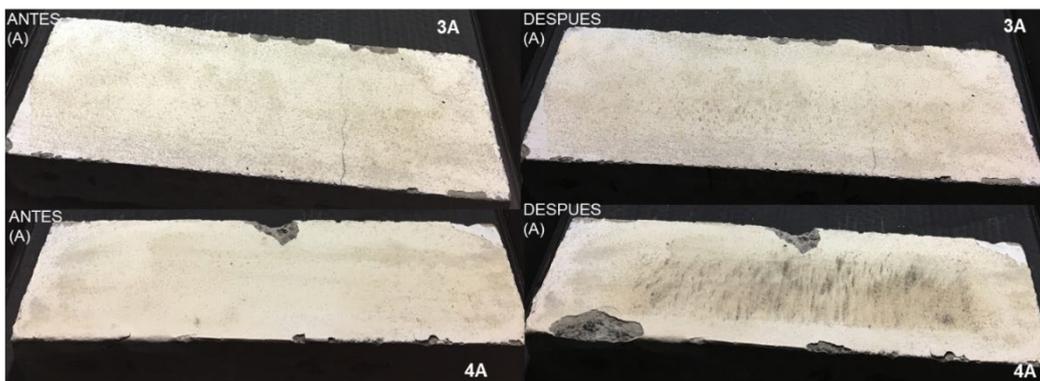
Con las muestras 3-A y 4-A, se pudo implementar el uso de la cabina que se presenta la Figura 4-36. En este caso no se utiliza el Flash de la cámara debido a que no se evalúa la retrorreflexión en las mismas.

*Figura 4-36. Comparación visual antes y después del ensayo WTT sobre probetas 3-A y 4-A en la cabina de iluminación realizada con iluminación mediante lámpara led, con cámara sin flash*

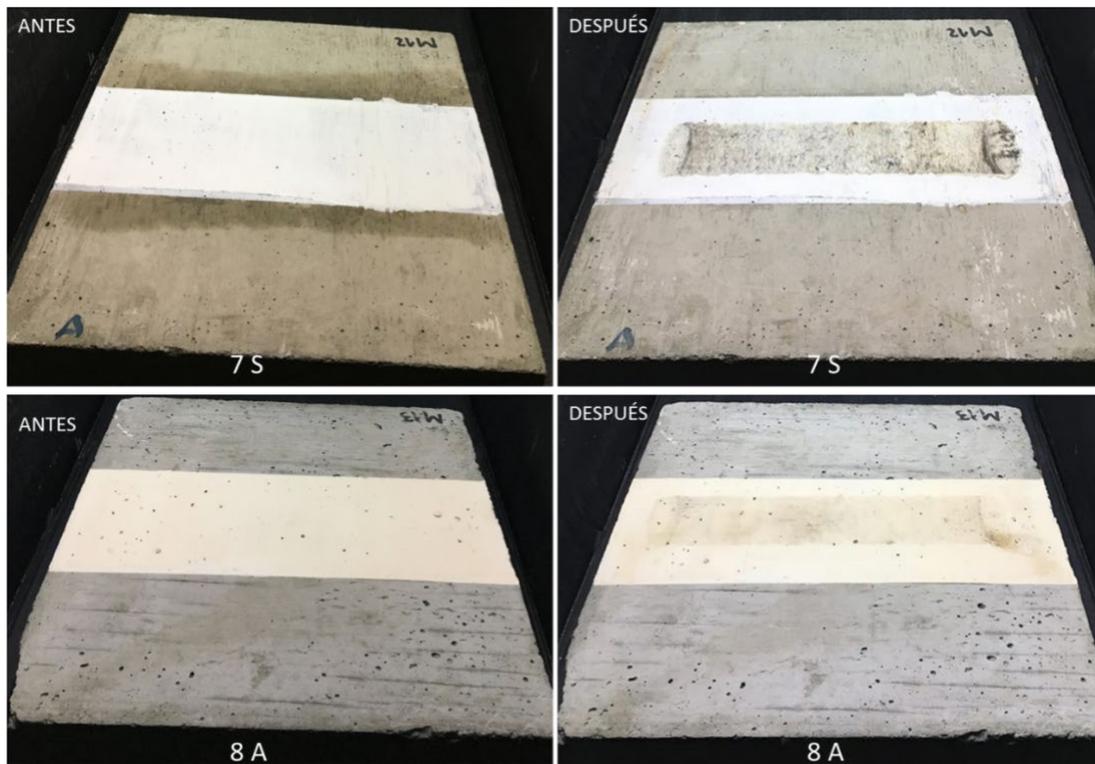
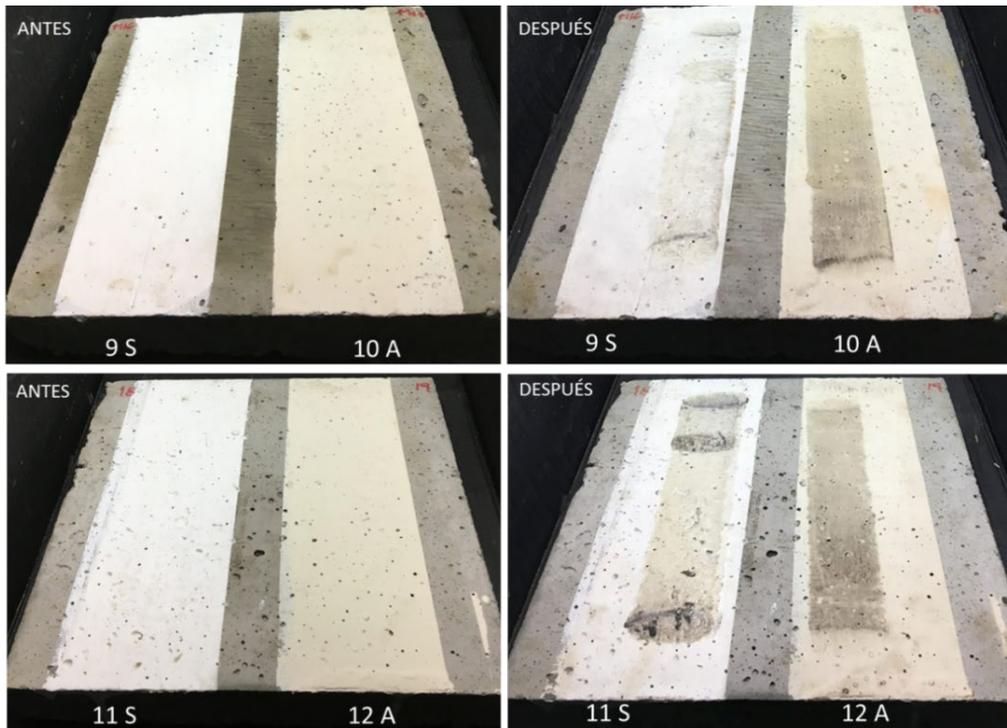
un “blanco” distinto a la base solvente y que las mismas, salvo en el caso de la probeta 8-A, se manchan de forma más uniforme con el caucho de la rueda. Con respecto a la pintura base solvente S1, se tuvo un comportamiento distinto. Las mismas se ablandaron con la temperatura de ensayo (60°C). Estas muestras también se manchan con el caucho de la rueda, pero al ablandarse la muestra de pintura, las marcas se producen de forma más pronunciada en las zonas donde la rueda cambia la dirección (en los extremos). Además, es notorio el cambio en la textura superficial debido al comportamiento de la pintura.

Figura 4-37. Comparación visual antes y después del ensayo WTT sobre probetas 7-S, 8-A, 9-S, 10-A, 11-S, 12-A, 11-S, 12-A con iluminación con lámpara de luz led

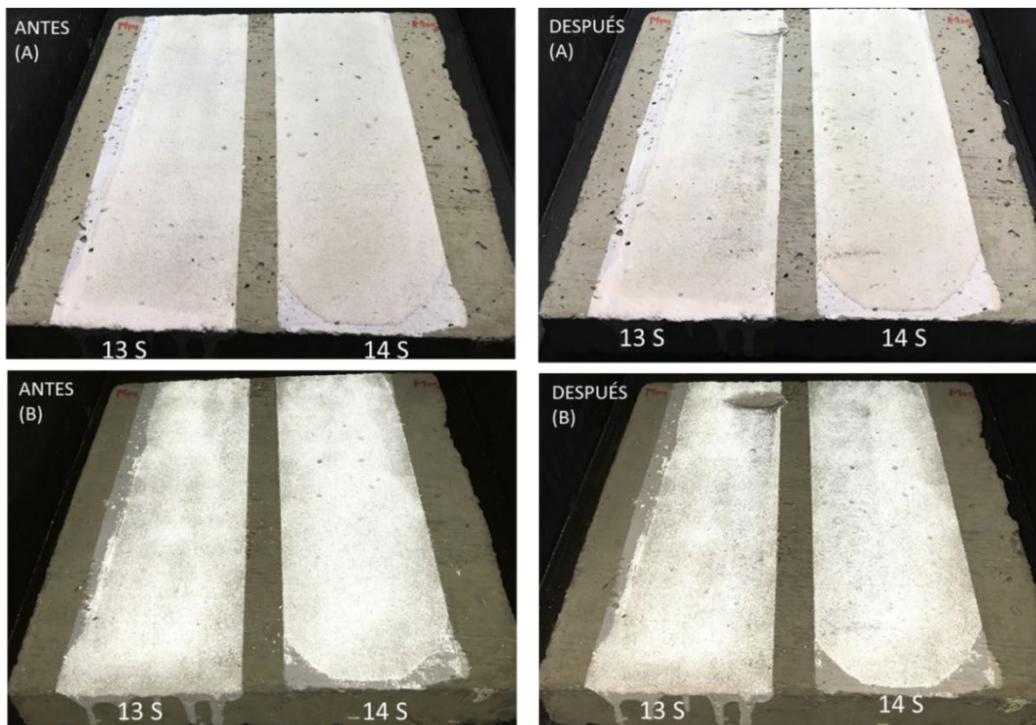
Figura 4-38. Comparación visual antes y después del ensayo WTT sobre probetas 13-S y 14-S. Imagen superior (A): Imagen capturada en cabina con iluminación mediante lámpara led, con cámara sin flash. Imagen inferior (B): Imagen capturada en cabina con cámara con flash sin iluminación artificial

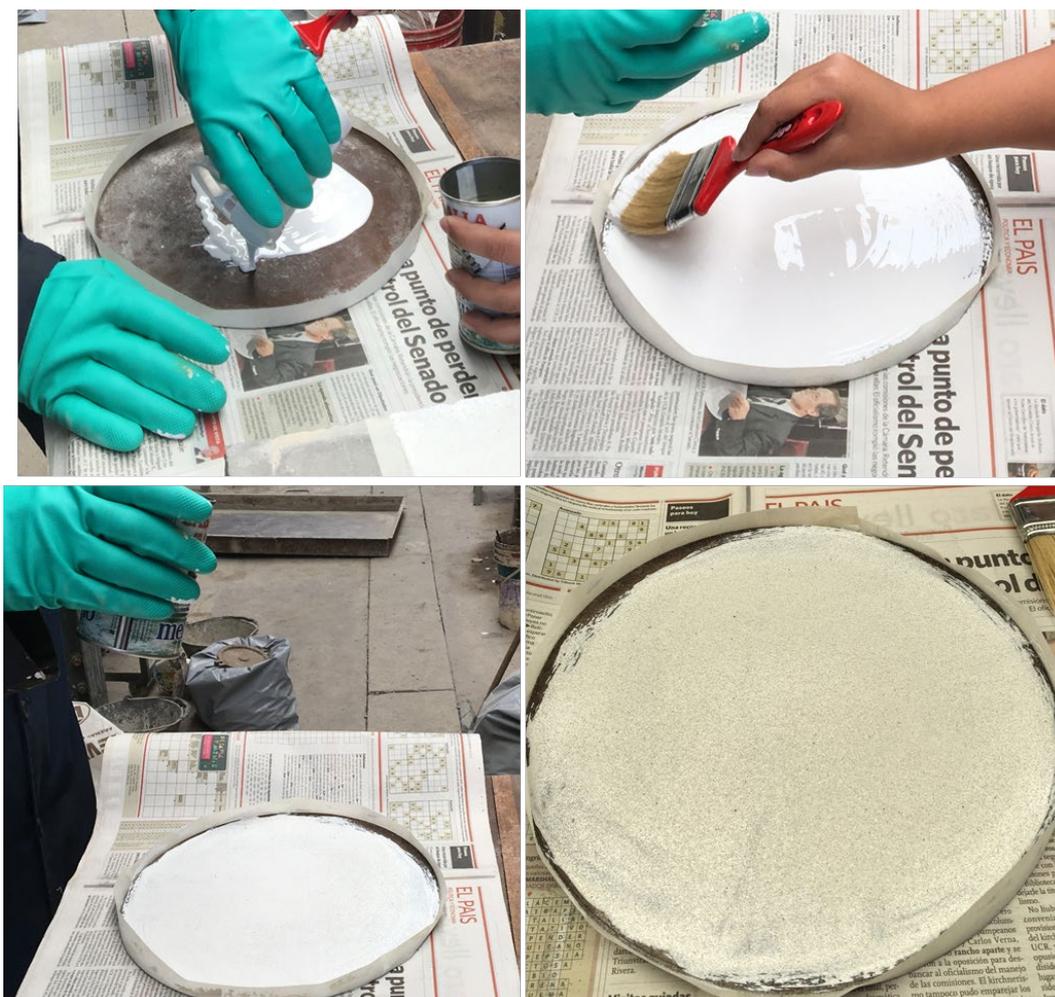
Con este ensayo de abrasión se pretende evaluar la evolución de las propiedades esenciales con la finalidad de evaluar la adherencia de las microesferas a la pintura. Para ello, se utiliza una chapa circular sobre la que se vuelca la pintura S1 con el agregado de microesferas de premezcla P en una dosificación de 300 g/l de pintura. Es decir, se incorporan 16,2 g de microesferas en 54 ml de pintura. Es importante mencionar que este procedimiento se realiza antes del diseño de la barra de aplicación, por ello, se utiliza el pincel para distribuir la pintura. Posteriormente se siembran microesferas TAF-S2 con la dosificación de 500 g/m<sup>2</sup> (45 g) sobre la superficie. En la Figura 4-41 se presenta la secuencia enunciada para pintar la muestra.

Figura 4-41. Preparación de la muestra para el ensayo de abrasión por vía húmeda

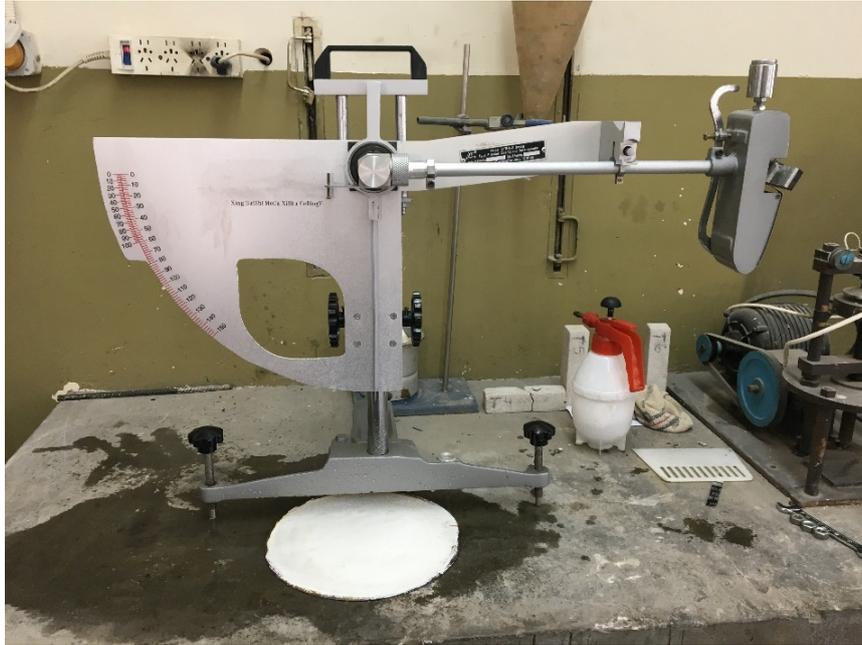
Luego se evalúan los parámetros iniciales: resistencia al deslizamiento con el péndulo inglés TRRL (Figura 4-42), retroreflexión  $RL_{30}$  y luminancia  $Q_d$  con un retroreflectómetro portátil (Figura 4-43) y observación de la superficie con la lupa binocular Olympus SZ61 del LEMaC (Figura 4-44).

*Figura 4-42. Evaluación de la resistencia al deslizamiento para el ensayo WTAT*

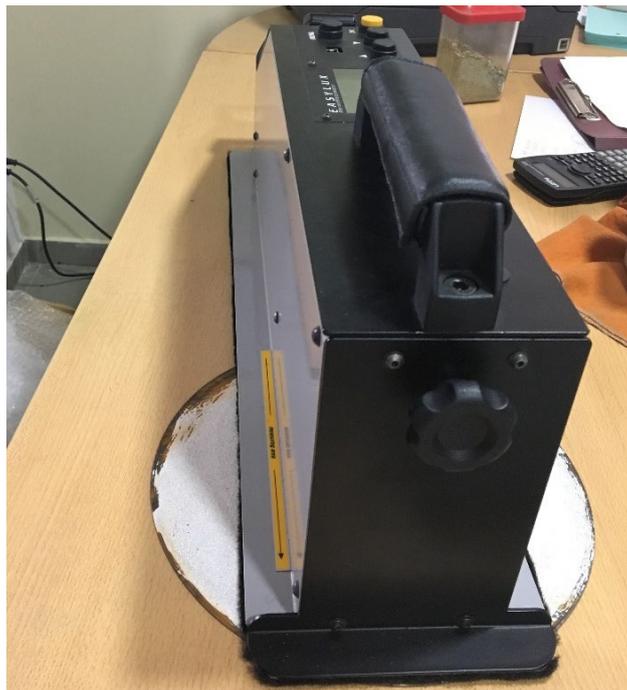
*Figura 4-43. Evaluación de los parámetros con un retrorreflector portátil*

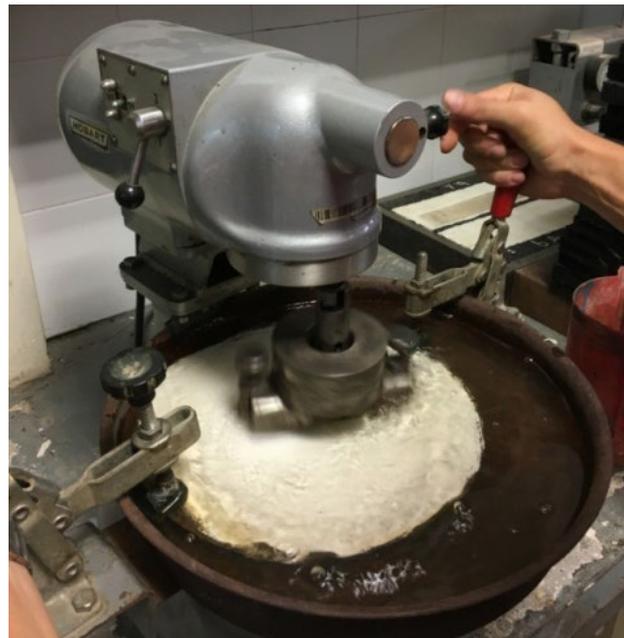
El ensayo de abrasión se realiza en el equipo descrito en el Capítulo 3. En un principio, se coloca la muestra en una bandeja con un baño de agua, con una lámina de por lo menos 6 mm de agua por encima, por un período de 1 hora. Transcurrido este lapso, se enciende la máquina y se mantiene en funcionamiento por 5 minutos. En la Figura 4-45 se muestra la probeta durante el ensayo.

Figura 4-45. Ensayo WTAT por vía húmeda
