# NUEVAS TECNOLOGÍAS EN RECUBRIMIENTOS RETROREFLECTANTES PARA DEMARCACIÓN VIAL

# **NUEVAS TECNOLOGÍAS EN RECUBRIMIENTOS RETRORREFLECTANTES PARA DEMARCACIÓN VIAL**

Tesis presentada para aspirar al grado de  
Doctor en Ingeniería, mención Materiales

Facultad Regional La Plata  
Universidad Tecnológica Nacional

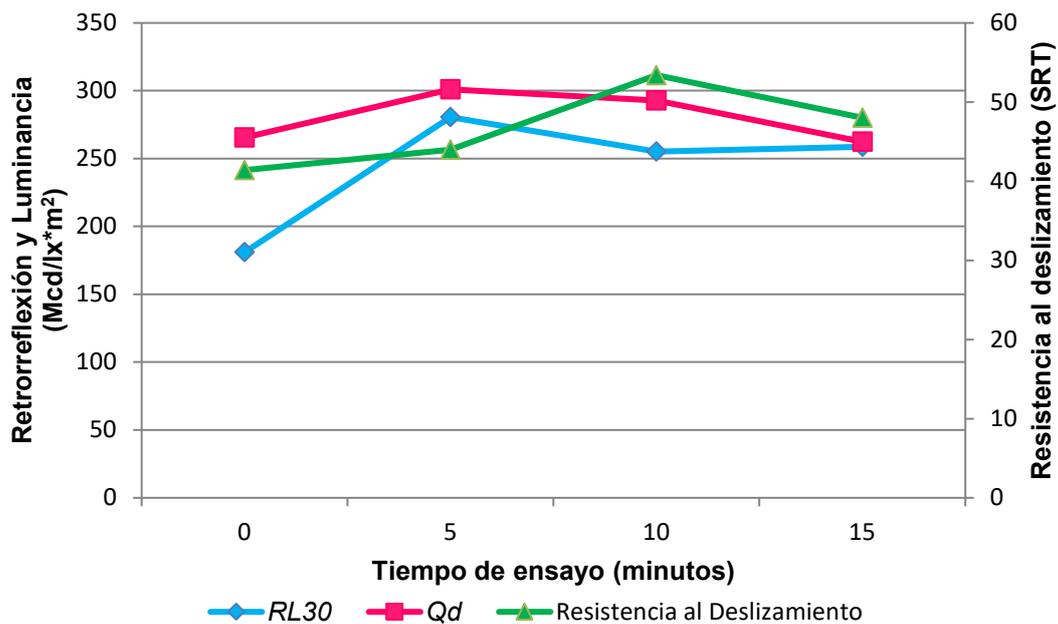
En la Figura 4-46 se presentan los resultados de los parámetros evaluados luego de cada ensayo. Los mismos son:  $RL30$ ,  $Qd$  y resistencia al deslizamiento. Es importante mencionar que los valores de  $RL30$  y  $Qd$  se obtienen de realizar el promedio de 4 valores medidos con el Retrorreflectómetro portátil en cada instancia de evaluación luego de los respectivos ensayos. Para la evaluación de la resistencia al deslizamiento se sigue, al igual que en la evaluación del ensayo WTT, el procedimiento indicado en la norma IRAM 1555/1998 aplicado a marcas viales.

Figura 4-46. Resultados de  $RL30$ ,  $Qd$  y resistencia al deslizamiento en cada una de las instancias del ensayo WTAT

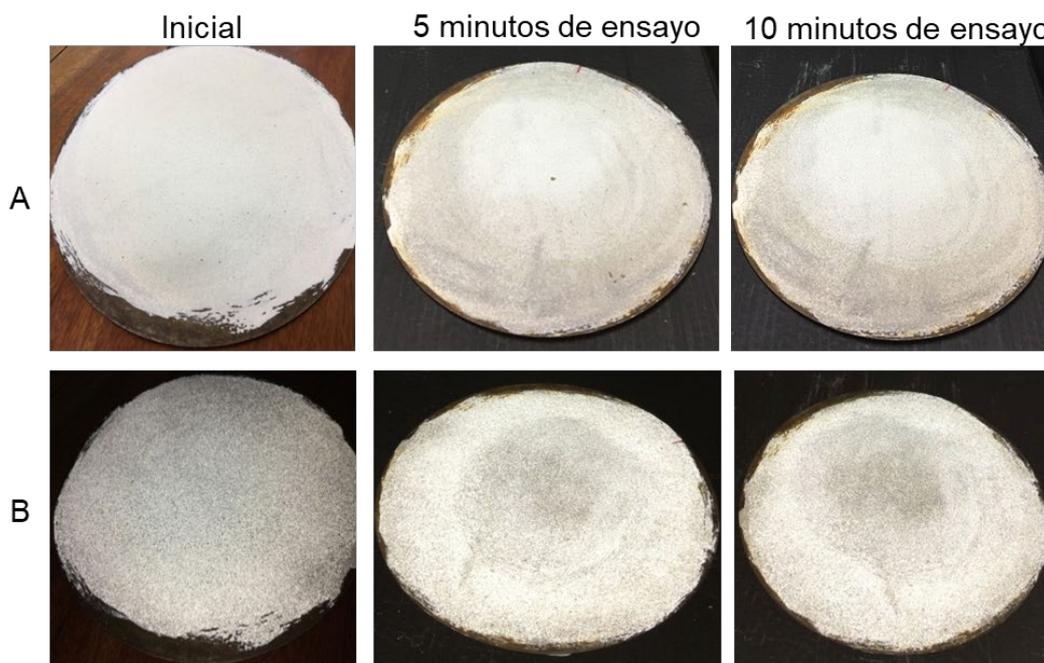
En la Figura 4-48 se muestra la secuencia de fotos tomadas en la cabina de evaluación visual que se detalla en el Anexo A. Como se hizo en el caso del ensayo con el equipo WTT, se toman dos fotos distintas: una de ellas con la luz encendida simulando la luz de día sin activar el *flash* de la cámara (Figura 4-48-A). En cambio, la segunda foto, es tomada con la luz apagada y el *flash* encendido para poder observar el efecto de las microesferas (Figura 4-48-B). En la muestra inicial la foto no se toma en la cabina mencionada debido a que la misma es construida con posterioridad.

Figura 4-48. Foto de la probeta en la cabina. A: cabina iluminada sin flash en la cámara. B: cabina sin iluminación con flash activado en la cámara

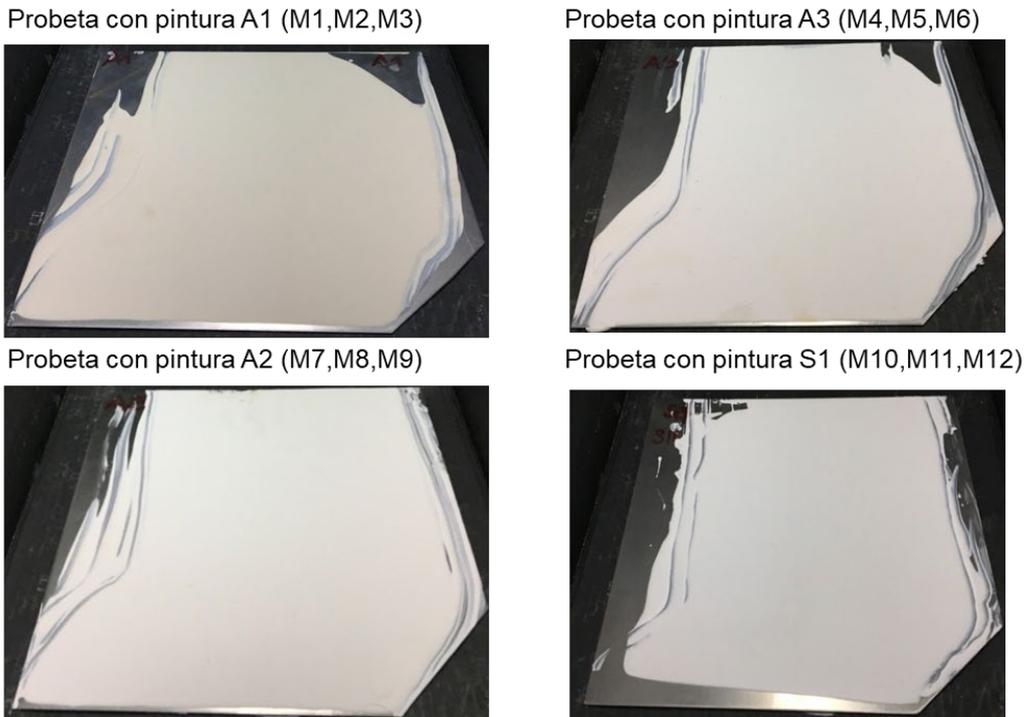
En la Figura 4-50 se presentan las imágenes de una muestra de cada una de las pinturas aplicadas.

*Figura 4-50. Probetas de chapa donde se aplicaron los distintos tipos de pintura*

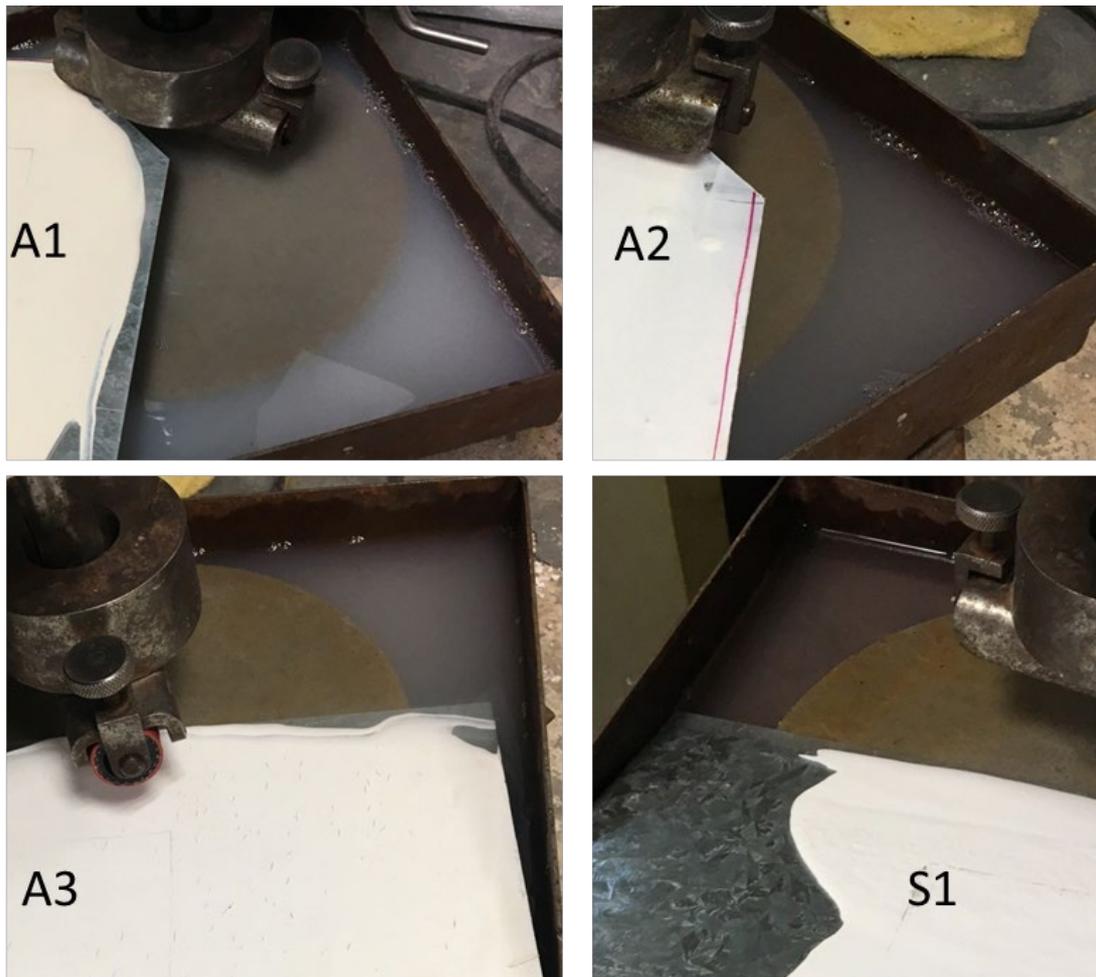
En la Figura 4-52, se muestra el agua de ensayo de las probetas, luego de finalizado el ensayo WTAT, realizado sobre probetas curadas en cámara a 40 °C. De la observación visual sobre lo sucedido se piensa que este fenómeno puede darse por la diferencia en la formación de la película seca debido a que las pinturas base acuosa secan por coalescencia y las pinturas base solvente por simple evaporación. Esto es debido a la pérdida del material formador de película que al quedar disperso en el agua del ensayo hace que la misma quede con aspecto blanquecino.

Figura 4-52. Imágenes del aspecto del agua luego del ensayo WTAT

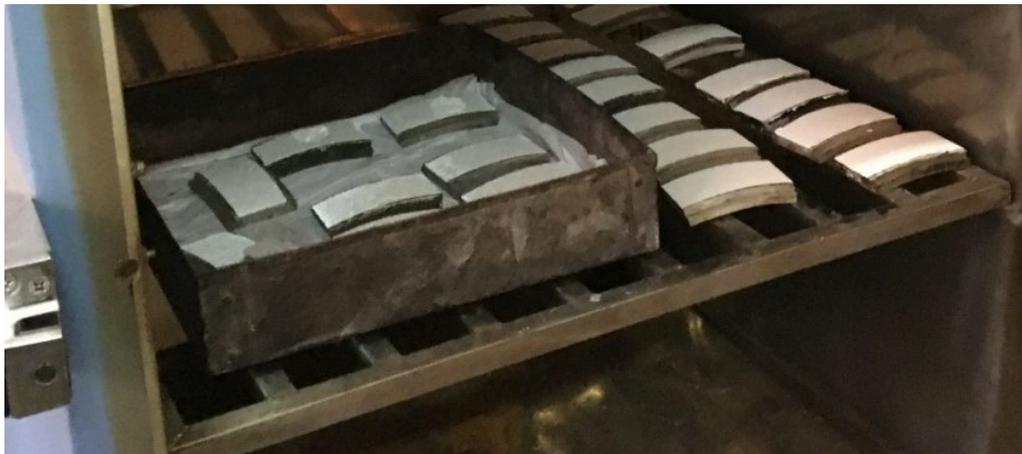
Sobre el sustrato cuyo peso registrado es  $P_0$ , se aplican las pinturas mencionadas y se colocan en ambiente a 25° C por un período de 24 horas. Luego se acondicionan en una cámara a 40 °C por un período de 7 días, Figura 4-54.

*Figura 4-54. Acondicionamiento de las muestras en cámara*

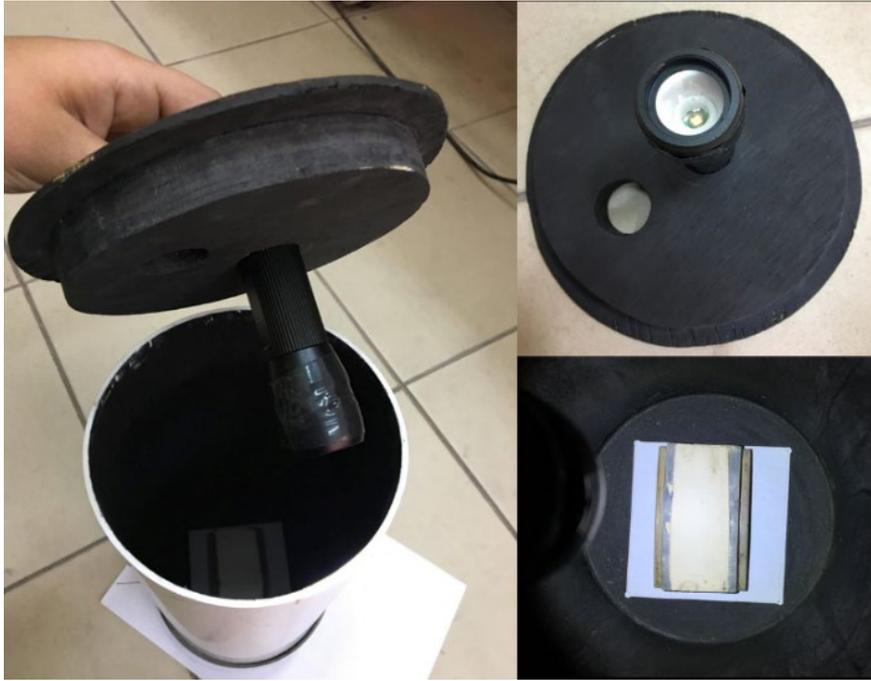
Una vez finalizado el tiempo de curado se registra el peso  $P_1$  y se procede a tomar las imágenes de cada una de las muestras en la Cabina portátil de inspección visual que se describe en el Anexo A, Figura 4-55.

*Figura 4-55. Cabina portátil utilizada para comparación visual*

Con la misma Cabina portátil para comparación visual, Figura 4-55, se presentan cuatro probetas con cada una de las muestras de pinturas, Figura 4-61. El hecho de tomar imágenes antes y después del ensayo permite justificar, como se ha mencionado, el caso de que se observe una falla o si existe pérdida de la película de pintura, en el cual debe descartarse la muestra correspondiente.

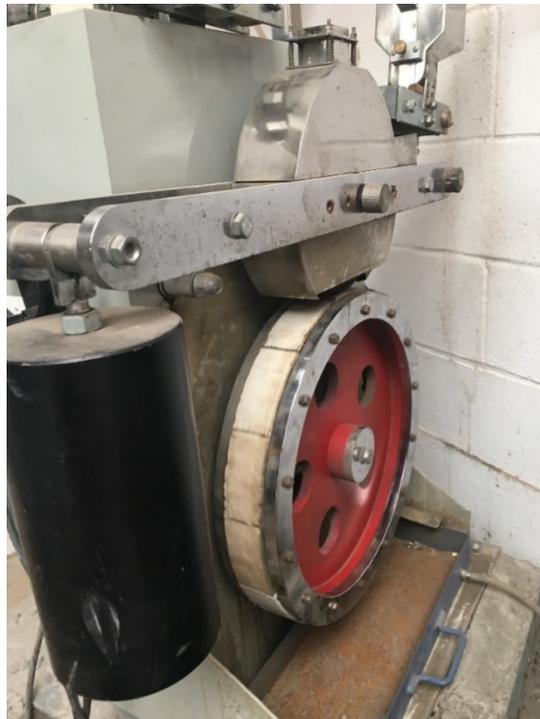
Luego, se colocan las probetas en la rueda de ensayo, Figura 4-56, y se procede a ensayar las mismas por un período de 4 horas. Luego del ensayo, se dejan secar las probetas por 24 horas en la cámara mencionada a 40 °C y se registra el peso  $P_2$ .

*Figura 4-56. Rueda de ensayo donde se colocan las probetas*

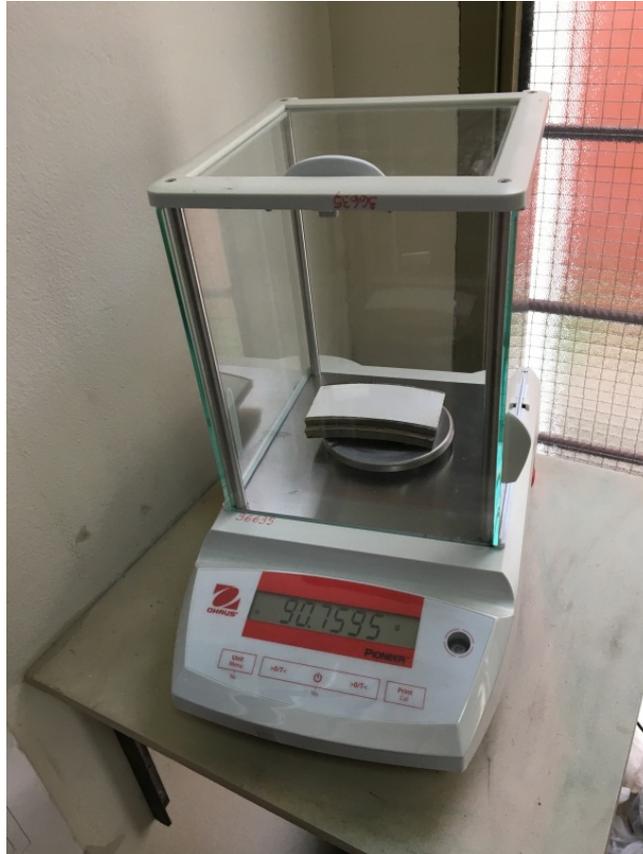
Todos los pesos registrados son obtenidos con una balanza de precisión como se muestra en la Figura 4-57.

Figura 4-57. Balanza de precisión para registrar el peso de las probetas  
Fuente: elaboración propia

Luego, se dejan secar por 24 horas en una cámara con recirculación de aire a 40 °C. Se obtiene así el peso  $P_1$  de la película de pintura utilizándose la balanza de precisión, Figura 4-57. Se sumergen las muestras en un recipiente con agua destilada por 24 horas como se presenta en la Figura 4-63.

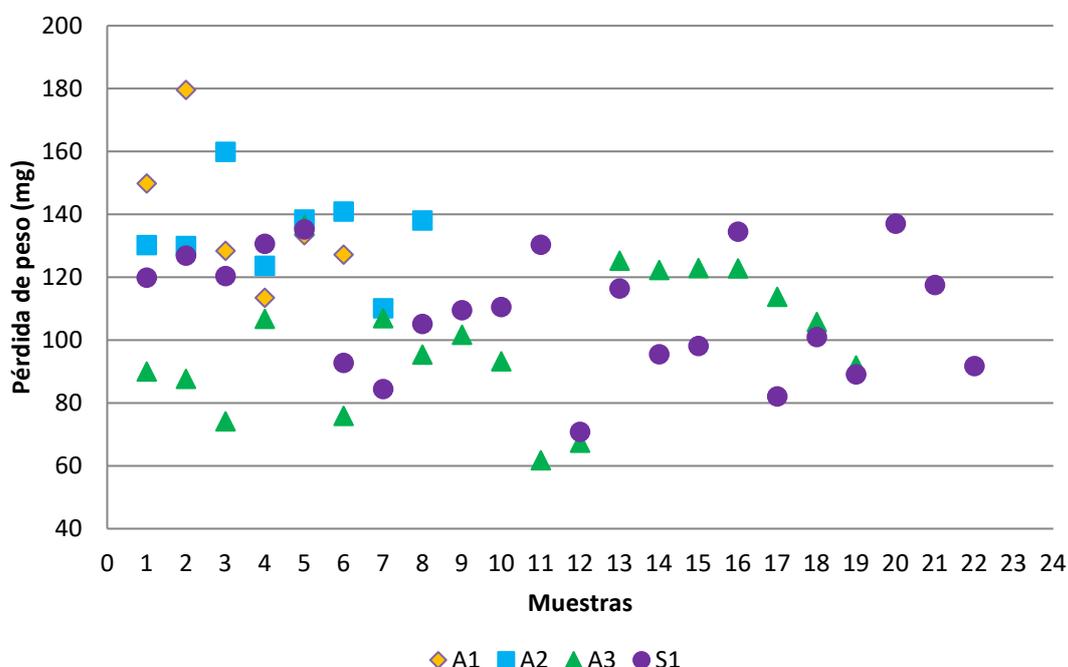
Figura 4-58. Variación de la pérdida de peso de pintura luego del ensayo

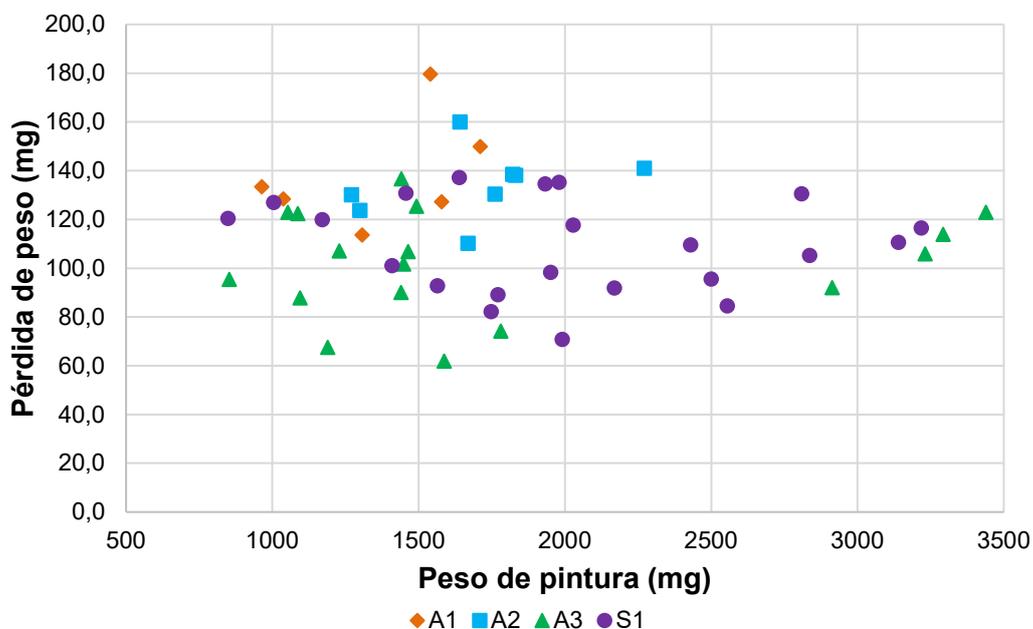
Figura 4-59. Variación de la pérdida de peso de pintura luego del ensayo de Pulimento Acelerado con respecto al peso de pintura aplicado en cada muestra

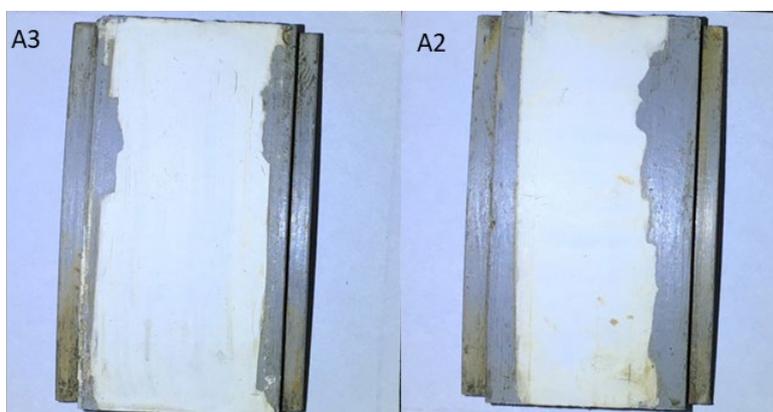
*Figura 4-60. Muestras ensayadas con falla de adherencia*

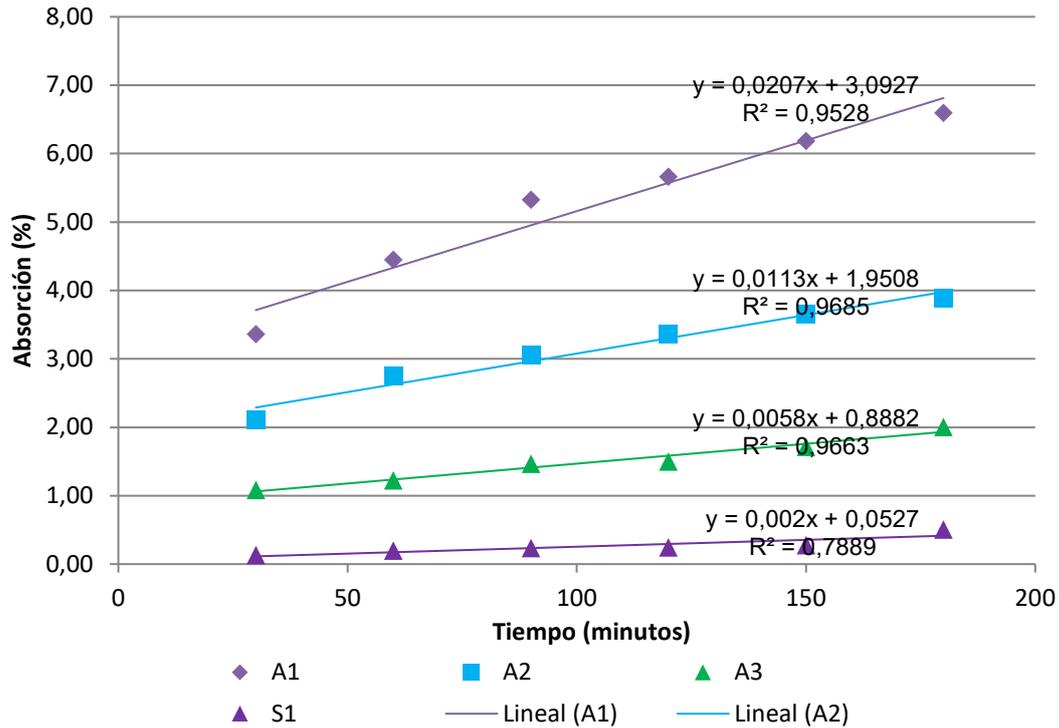
Figura 4-64. Ley de variación de absorción en las primeras horas de ensayo

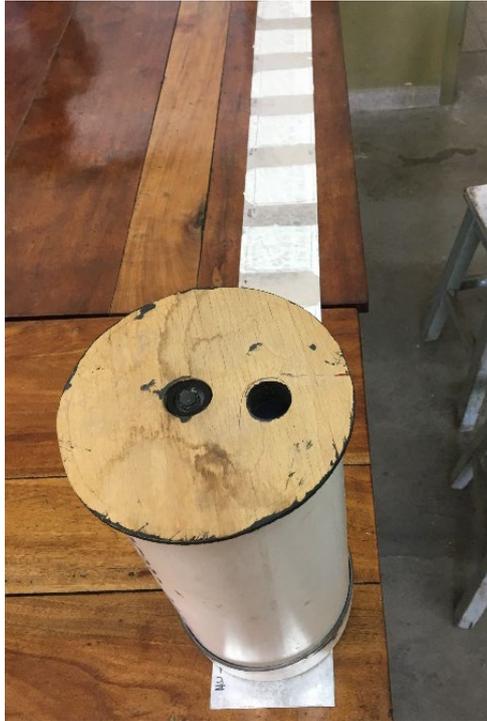
En la búsqueda de un mecanismo que permita comparar la facilidad de ensuciarse de todas las muestras en estudio, se pintan franjas con cada uno de los materiales en una chapa cincada. Para aplicar el material se utiliza el dispositivo de aplicación con manija y se deja a temperatura de 25 °C por 24 horas. Se marcan cuadrados sobre cada una de las muestras de pintura y se toman fotos con la cabina portátil de inspección visual detallada en el Anexo A, Figura 4-65.

*Figura 4-65. Toma de imágenes de la muestra para evaluación del ensuciamiento*

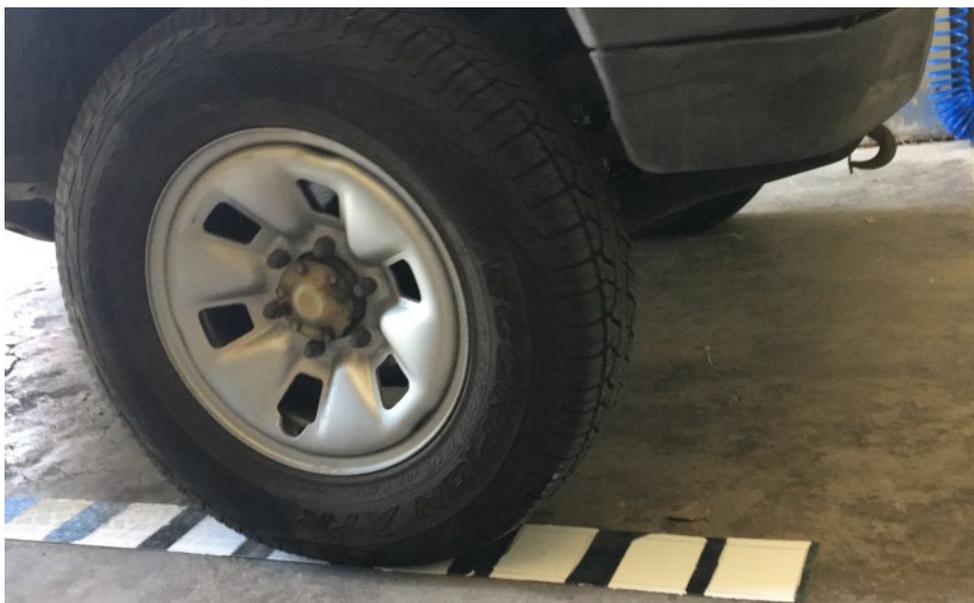
Luego se colocan las muestras sobre el piso y se coloca alineada una camioneta Chevrolet S10 2.8 tdi 4x2 s/c sobre ellas, Figura 4-66. Se realizan cuatro pasos de la camioneta sobre las muestras y se toman fotos con la cabina portátil de inspección visual al finalizar el ensayo. Luego se limpian las muestras con agua y se toman nuevamente fotos de la misma manera.

*Figura 4-66. Prueba de paso de rueda sobre muestras*

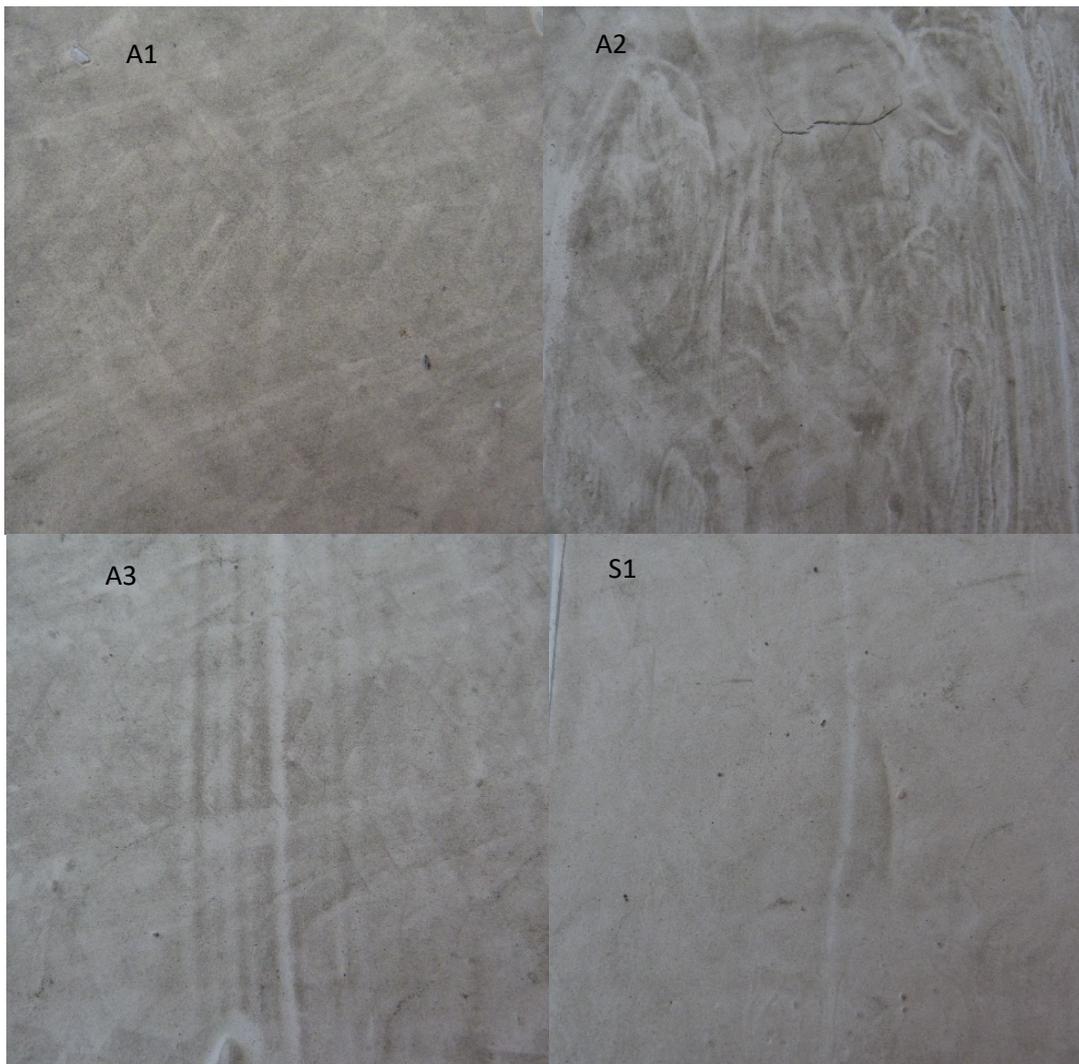
*Figura 4-67. Muestras sobre la que se pasaron las ruedas de una camioneta*

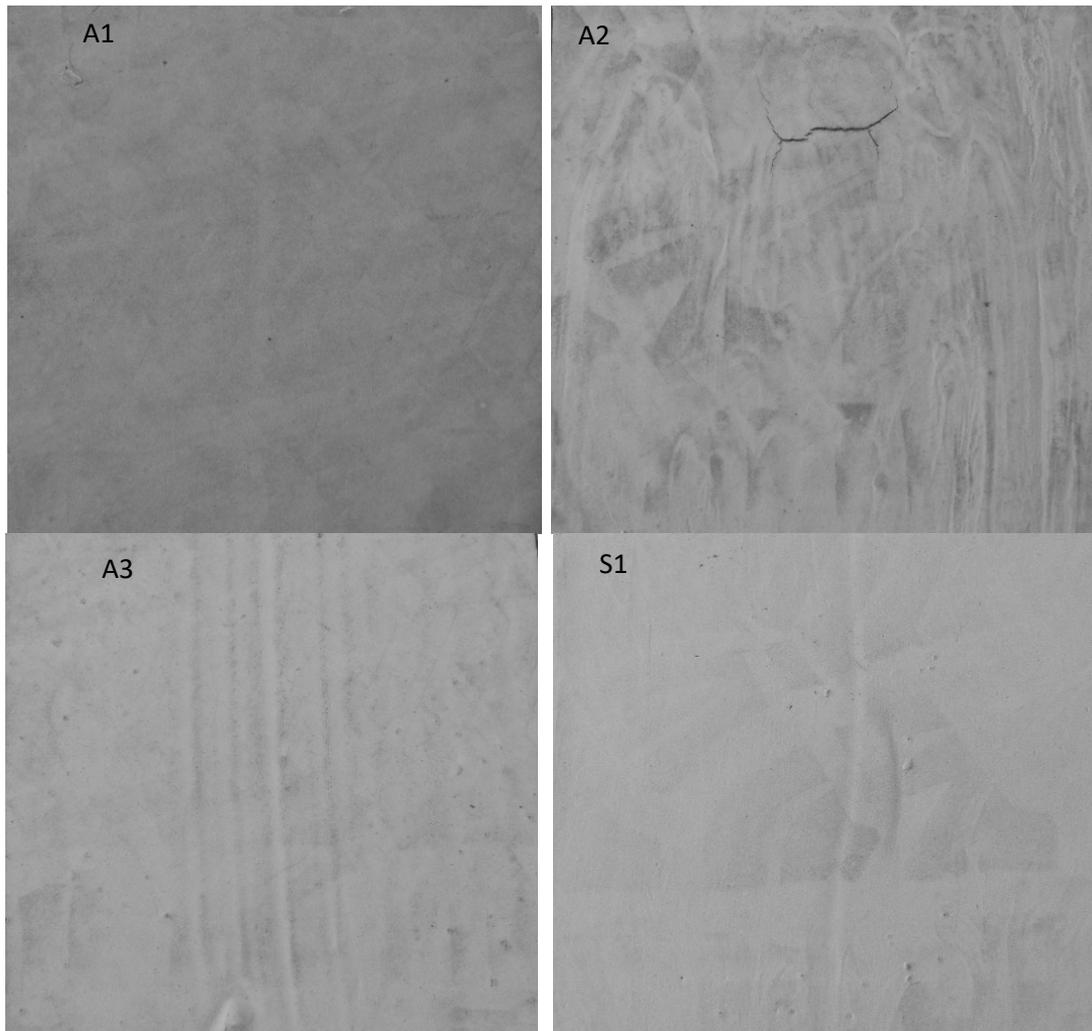
*Figura 4-68. Muestras lavadas luego de haber pasado las ruedas de una camioneta*

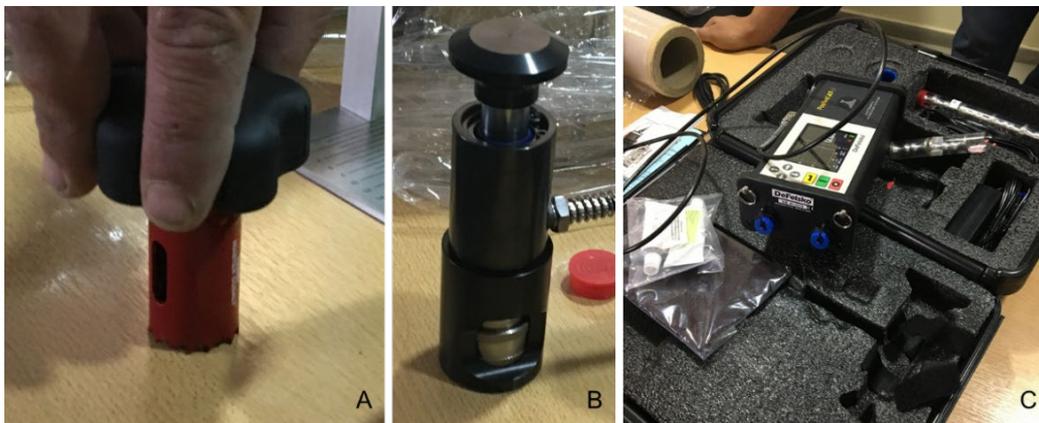
Se realiza el ensayo de adherencia por tracción con el equipo Positest AT-A de Defelsko de BECHA SA que se muestra en la Figura 4-69 y permite determinar la mínima tensión o fuerza necesaria para desenganchar o romper el recubrimiento en dirección perpendicular al sustrato.

Figura 4-69. Equipo de ensayo de Tensión y Adhesión

superficie del recubrimiento. Se deja secar a temperatura ambiente por un período de 24 horas. Luego, Se realiza un corte de la película de pintura en torno a la base de la pieza de tracción con el dispositivo del equipo de ensayo, Figura 4-69-A, asegurando que se llega hasta el sustrato. Se ubica la pieza de tracción en el aparato para ensayos de tracción de manera que la fuerza se ejerza en dirección perpendicular al plano de la probeta, Figura 4-69-B, y se aplica la carga aumentando la fuerza tensora hasta lograr el desprendimiento de la pieza. Finalmente se registra el valor de la resistencia a la tracción y se observan las superficies resultantes para determinar el tipo de falla que se denomina “Cohesiva” si la fractura se produce en el revestimiento y “Adhesiva” si se produce desprendimiento del sustrato. En la Figura 4-70, se muestran distintas probetas ensayadas.

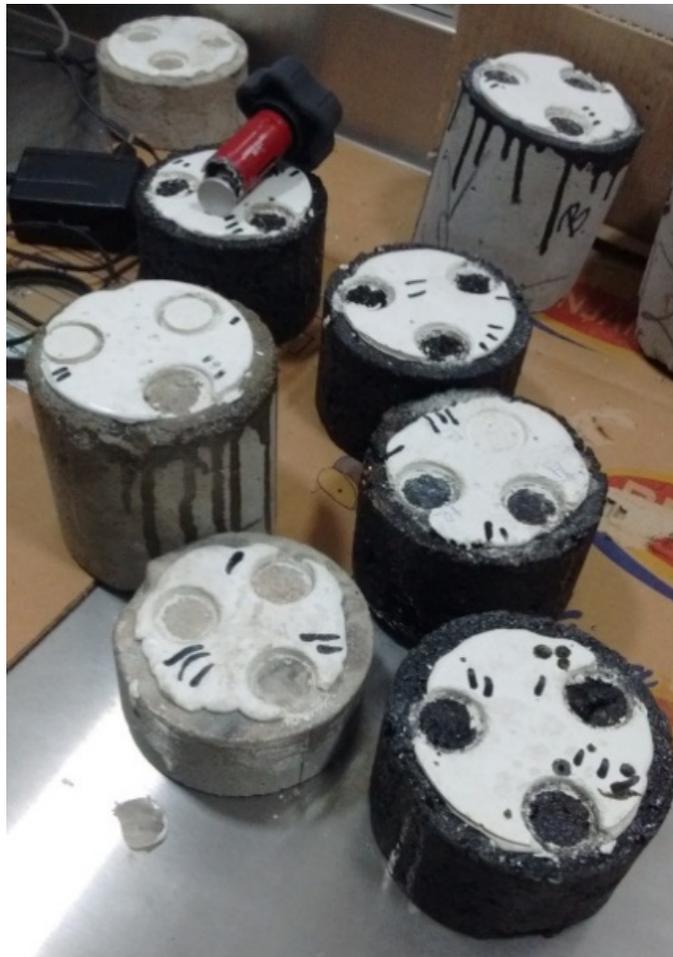
*Figura 4-70. Presentación de las probetas para el ensayo de adherencia*

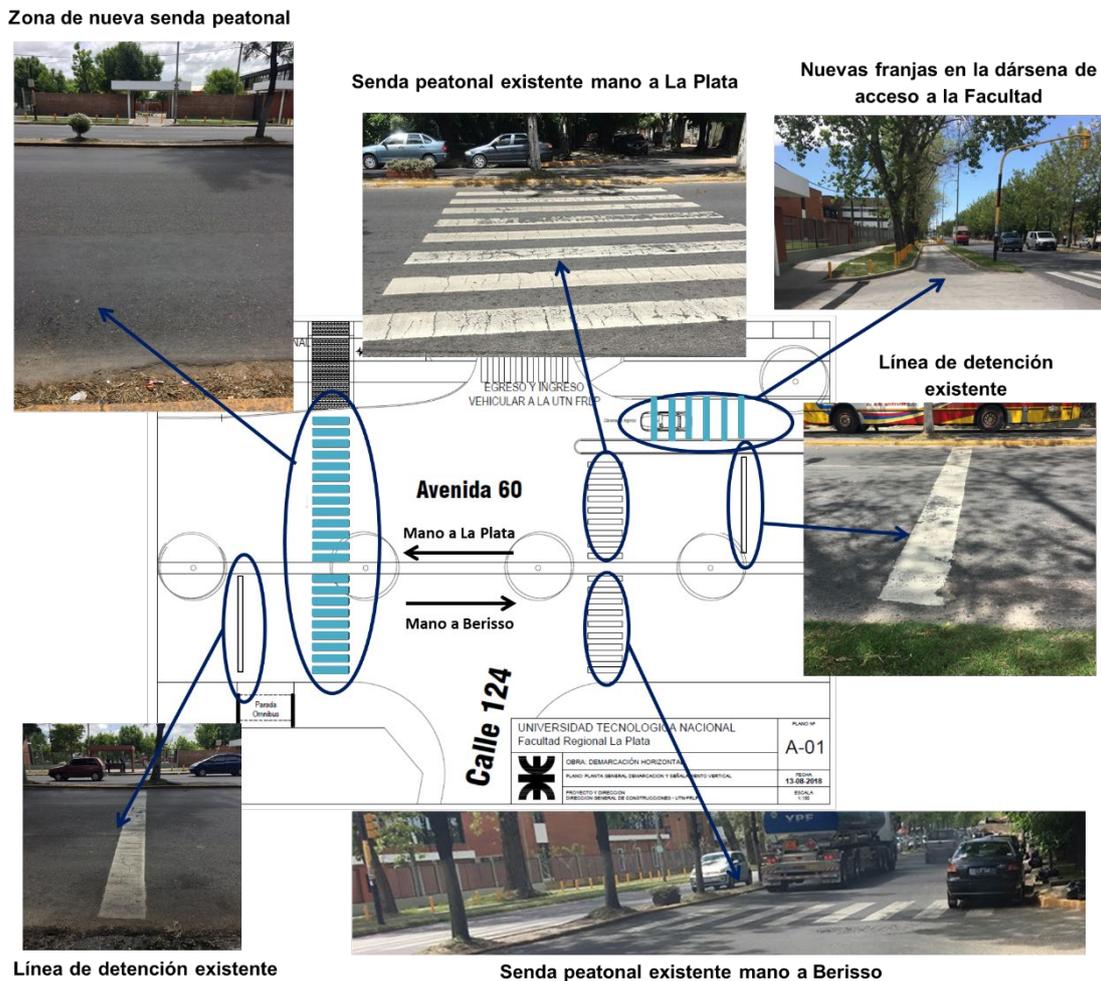
Figura 5-1. Esquema de situación existente y planteo de los trabajos  
Fuente: UTN FRLP (adaptación propia)

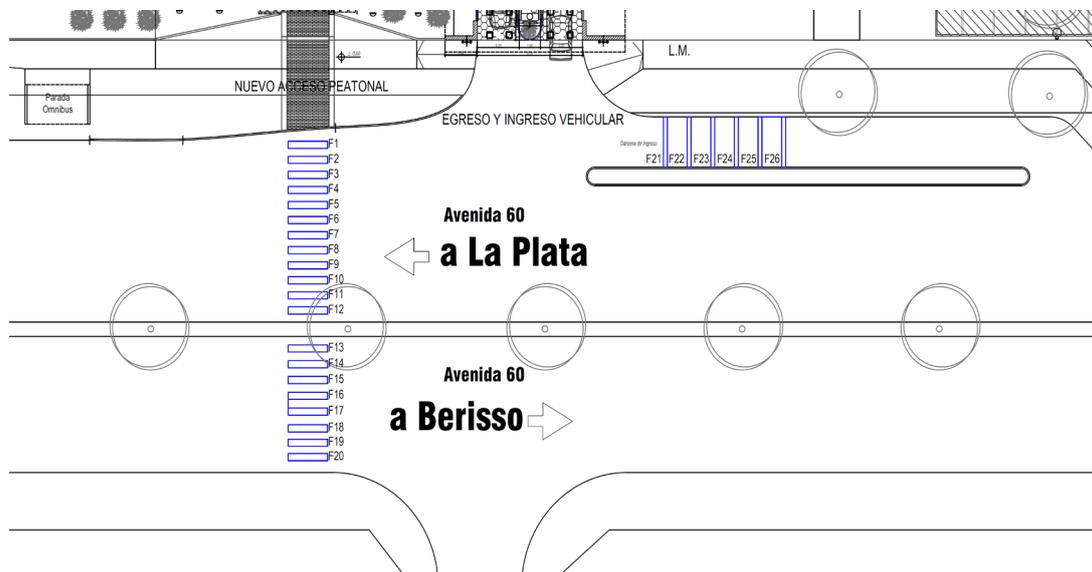
Figura 5-4. Esquema general de la demarcación

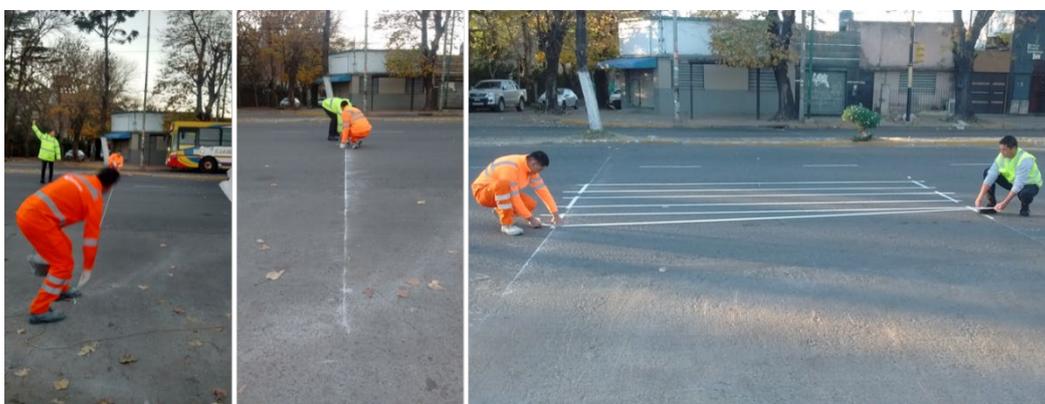
Previo a la realización de cualquier trabajo se realiza la limpieza del sector y se marcan los límites de las franjas de la senda con tiza. Luego se coloca cinta de pintor en la superficie conformándose las medidas de las franjas, Figura 5-5.

Figura 5-5. Delimitación de las franjas en la senda peatonal

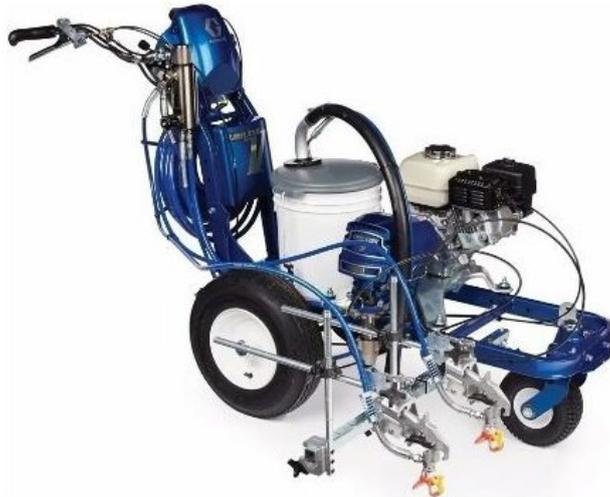
Luego se mide la humedad del pavimento de Hormigón con el equipo TRAMEX – CMEXPERT II HYGRO. No se toma esta medida en el pavimento asfáltico debido a que el mismo no mide la humedad en dichos pavimentos. La aplicación de las pinturas se realiza con un equipo por pulverización con una máquina Graco Linelazer 3900, Figura 5-6, y las microesferas se siembran con un regador de microesferas manual, Figura 5-7.

Figura 5-6. Equipo utilizado para pulverizar la pintura

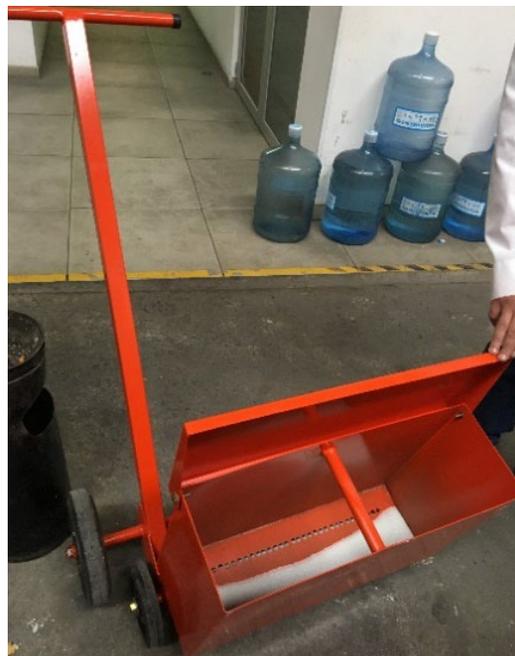
Figura 5-7. Regador de Microesferas

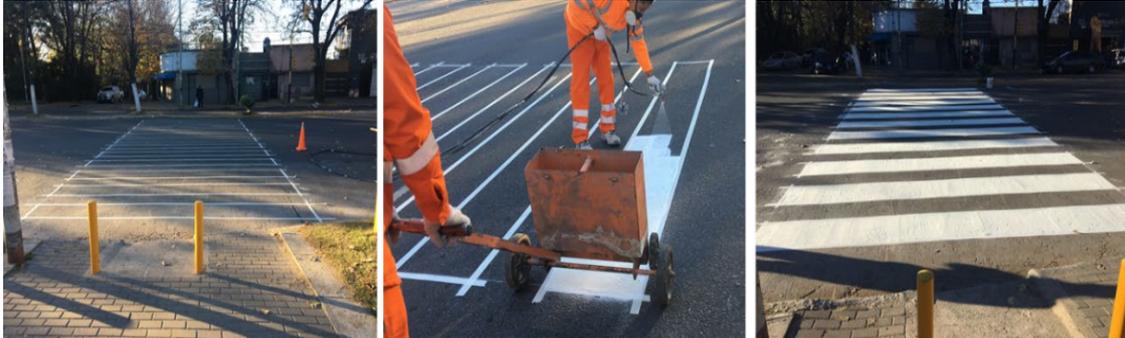
Las Figuras 5-8 a la Figura 5-10 muestran en el primer caso la aplicación de la pintura en la Avenida 60 mano a La Plata (F1 a F12); en el segundo, la aplicación en la avenida mano a Berisso (F13 a F20). Y, finalmente las últimas imágenes muestran el procedimiento de trabajo en la dársena de acceso (F21 a F26).

*Figura 5-8. Aplicación de la Pintura S1 sobre la senda peatonal mano a La Plata*

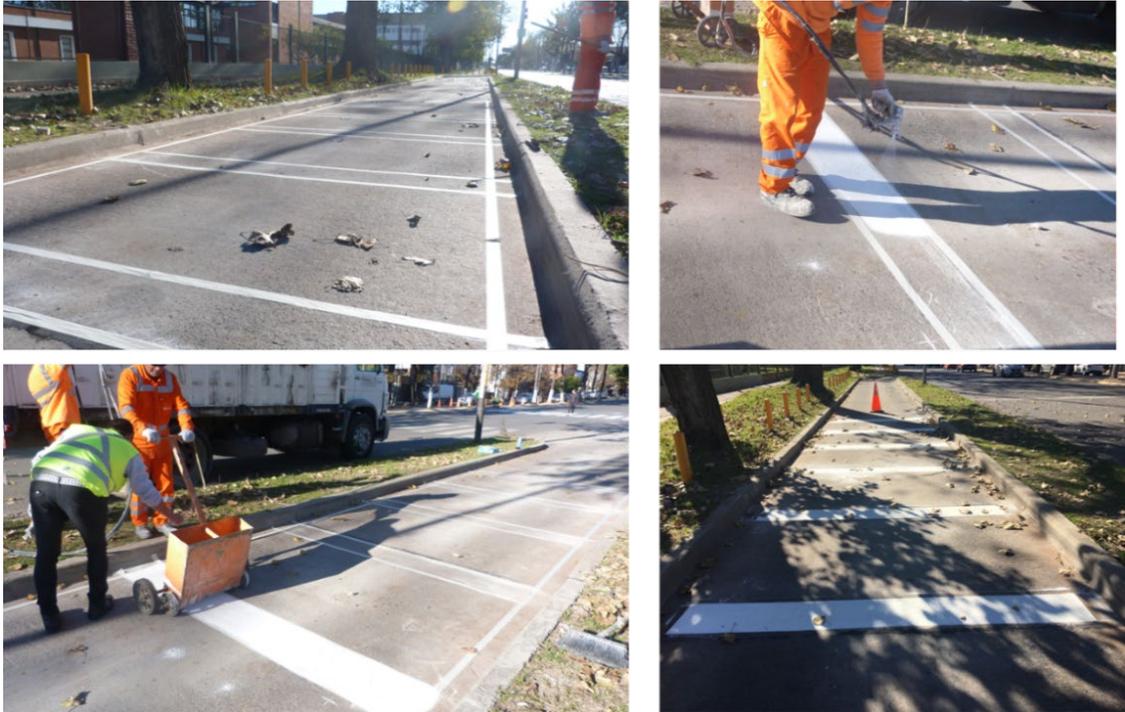
*Figura 5-9. Aplicación de la Pintura A3 sobre la senda peatonal mano a Berisso*

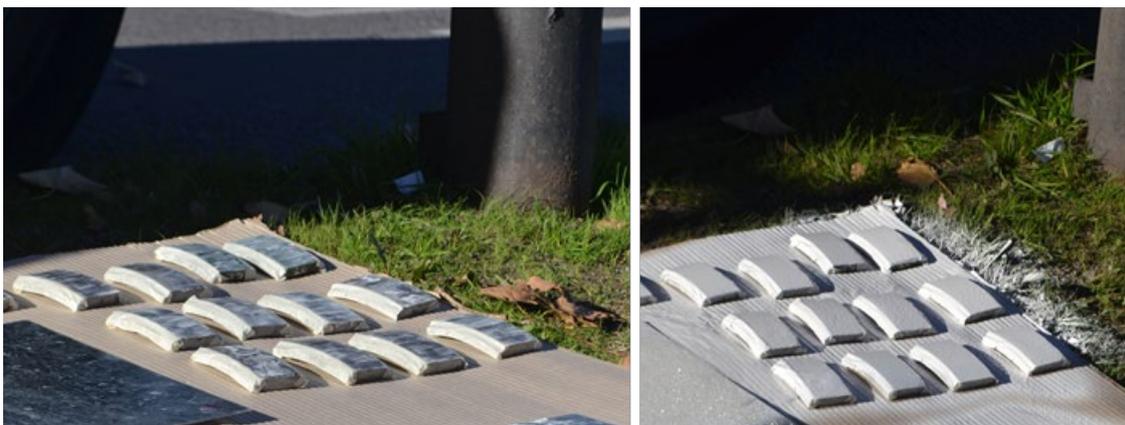
*Figura 5-11. Preparación de probetas de Pulimento Acelerado*

En el caso de las probetas, se dejan secar a temperatura ambiente y se colocan en la estufa a 40°C. Posteriormente se realiza el procedimiento de ensayo detallado en el Capítulo 4, inciso 4.5.3.

Para lograr la mínima interrupción del tránsito se pinta en una primera instancia el tramo de la Avenida 60 mano de Berisso a La Plata y cuatro franjas de la senda de la avenida mano de La Plata a Berisso. Para esperar el tiempo de secado de la pintura, se procede a realizar las franjas en la dársena de acceso a la Facultad y se pintan unas probetas para luego ensayar con el equipo de Pulimento Acelerado, Figura 5-11. Luego, se pintan las franjas restantes en la Avenida 60 mano a Berisso.

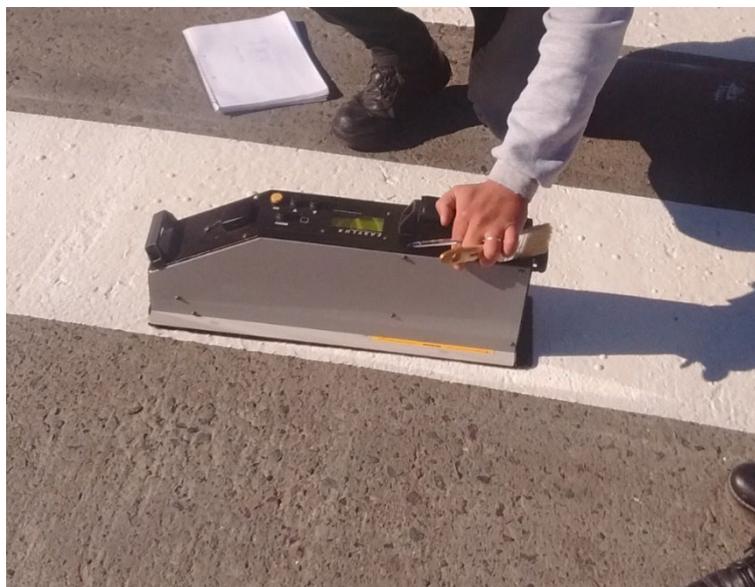
Una vez que las marcas se secan, se procede a medir los datos de retrorreflexión y luminancia con el retrorreflectómetro tipo EASYLUX, Figura 5-12. Como se menciona en los capítulos anteriores, este equipo brinda resultados de retrorreflexión con geometría a 15 m y 30 m (*RL15* y *RL30*) y luminancia (*Qd*). Además, el lunes 10 de junio se miden los valores de resistencia al deslizamiento con el péndulo inglés en la dársena de acceso, Figura 5-13.

*Figura 5-12. Medición de los parámetros de visibilidad con el retrorreflectómetro*

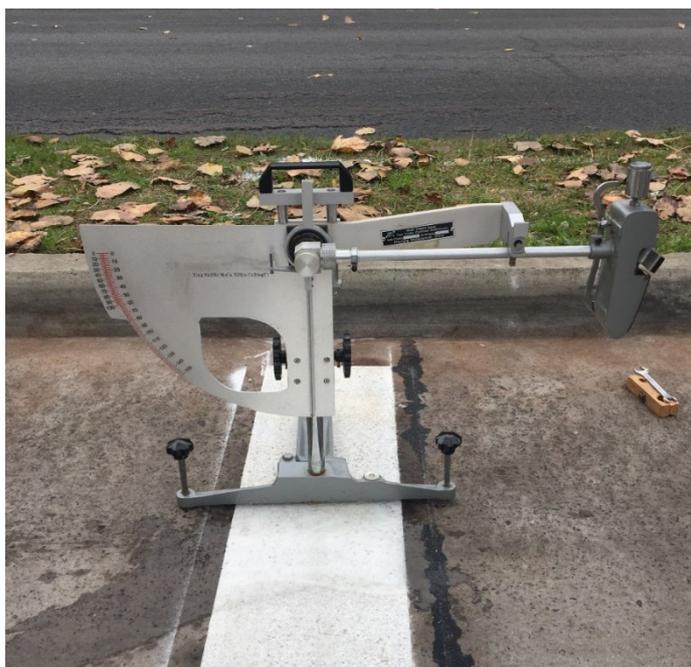
*Figura 5-13. Medición de los parámetros de resistencia al deslizamiento en la dársena*

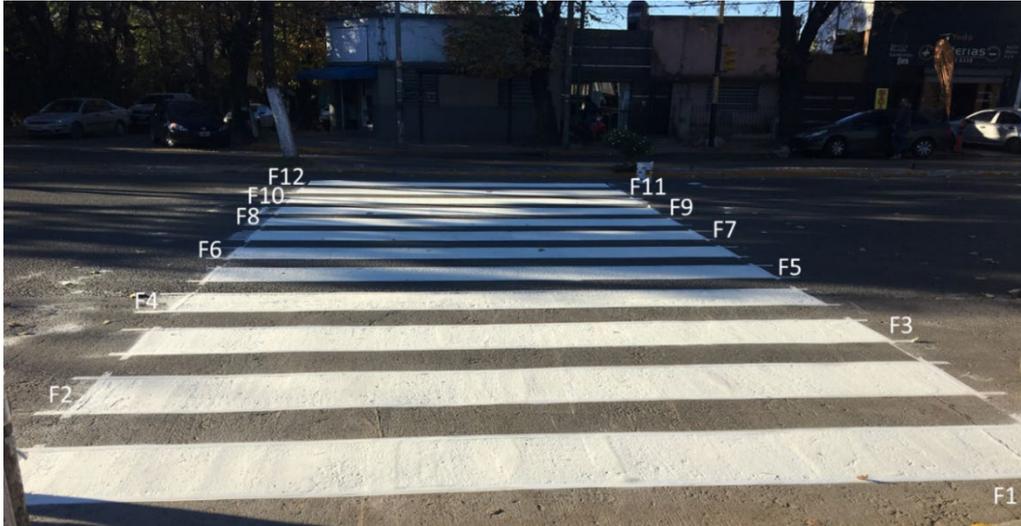
La Figura 5-14 muestra las franjas en la Avenida 60 mano de Berisso a La Plata con la pintura S1. En las franjas F1 y F2 se mide la humedad con el equipo mencionado anteriormente, que brinda información sobre la humedad superficial en el hormigón. Con el mismo se obtienen valores de 2,6 % a 2,8 %. El mismo valor se obtiene en la medición en la zona de la dársena de acceso. Como se menciona en los párrafos anteriores debido a que el equipo brinda valores sólo en hormigón, no se realiza esta medición en el pavimento asfáltico.

*Figura 5-14. Denominación de las Franjas en la Avenida 60 mano a La Plata*

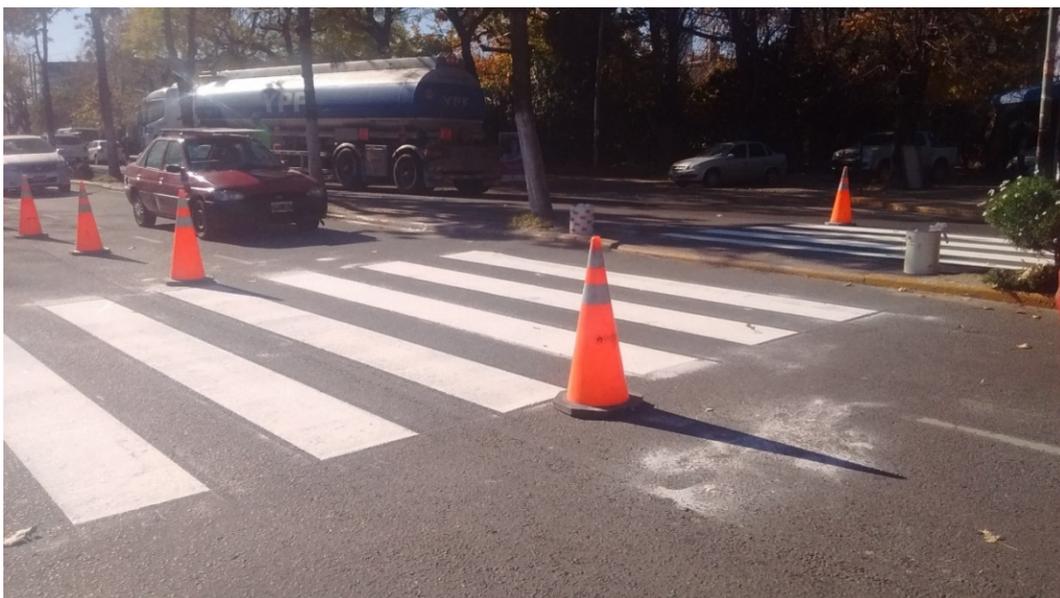
En este sector, se comienza a pintar a las 9 horas y la pintura no seca en el tiempo estimado. A las 2 horas 20 minutos se debe habilitar el tránsito en las franjas F11 y F12 para descomprimir los inconvenientes generados por el corte de la Avenida. En la Figura 5-15 se presenta la fotografía tomada en el momento que circula el primer vehículo. Allí se puede ver que la senda peatonal está intacta. Luego del paso de los vehículos, la pintura salpica y marca el pavimento como se puede apreciar en las Figura 5-16 y Figura 5-17. El resto de las franjas de esta mano se mantienen cerradas al tránsito hasta las 14:40 horas. Es decir, que se habilitan a las 5 horas de aplicada la pintura y aún, luego de transcurrido ese tiempo no estaban secas.

*Figura 5-15. Senda peatonal momentos previos a la habilitación de las franjas*

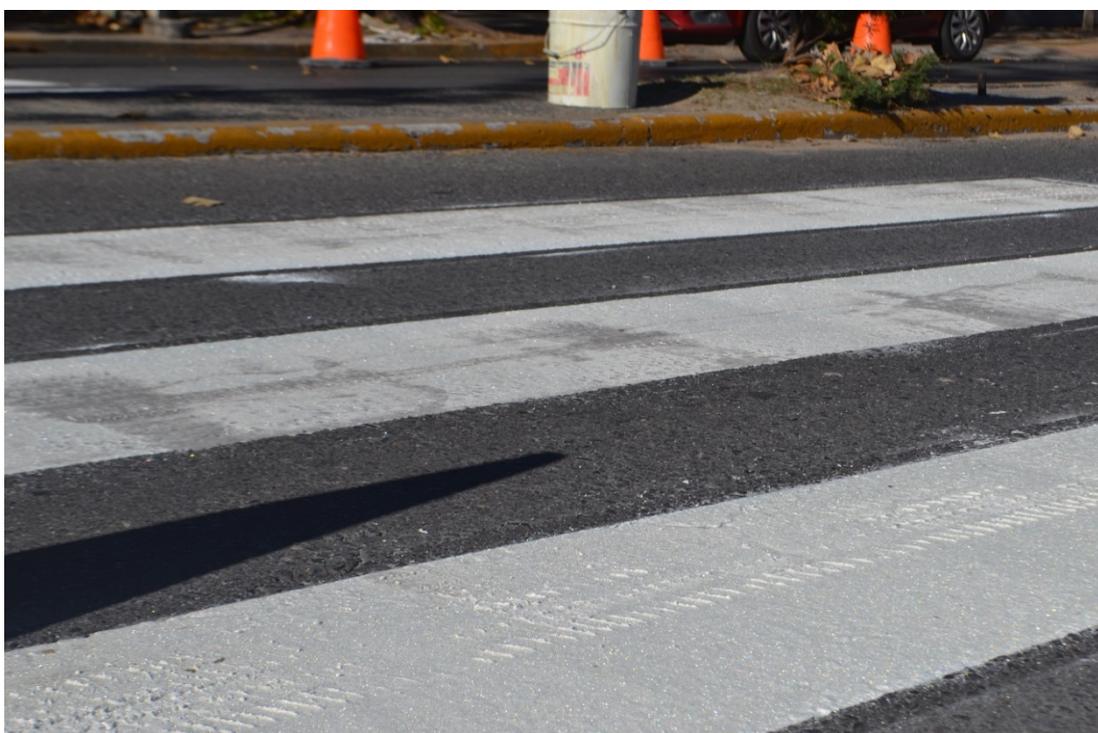
*Figura 5-17. Marcas en la pintura por el paso de los vehículos*

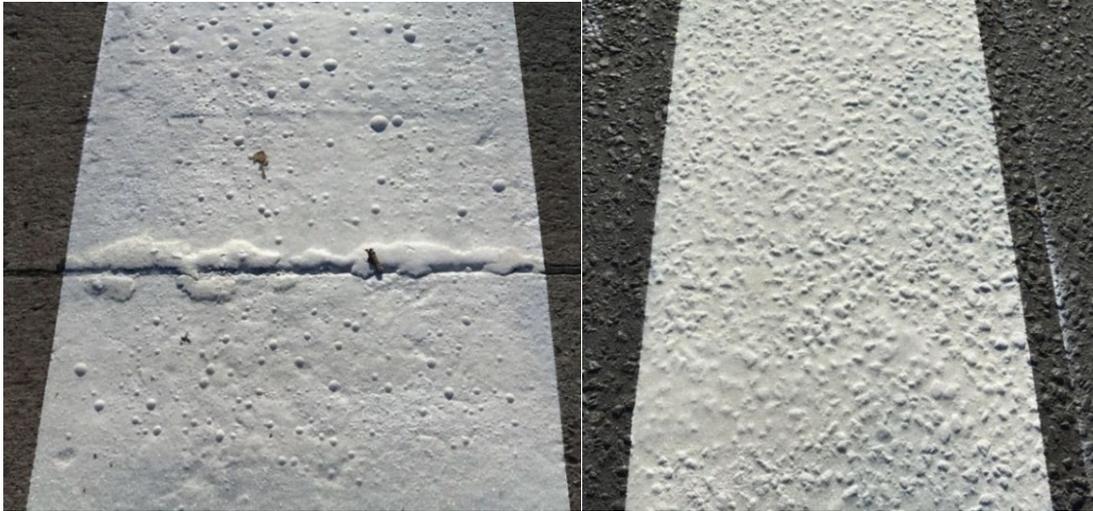
En la zona donde se aplica esta pintura sobre hormigón se observan ampollas, como se puede ver en la Figura 5-18, con una gran densidad de aparición y en diversos tamaños. No ocurre lo mismo en la parte de sustrato con mezcla asfáltica, cuya superficie se puede observar en la misma figura.

*Figura 5-18. Izq.: Pintura S1 en pavimento de Hormigón; Der.: Pintura S1 en pavimento asfáltico*
