# NUEVAS TECNOLOGÍAS EN RECUBRIMIENTOS RETROREFLECTANTES PARA DEMARCACIÓN VIAL

# **NUEVAS TECNOLOGÍAS EN RECUBRIMIENTOS RETRORREFLECTANTES PARA DEMARCACIÓN VIAL**

Tesis presentada para aspirar al grado de  
Doctor en Ingeniería, mención Materiales

Facultad Regional La Plata  
Universidad Tecnológica Nacional

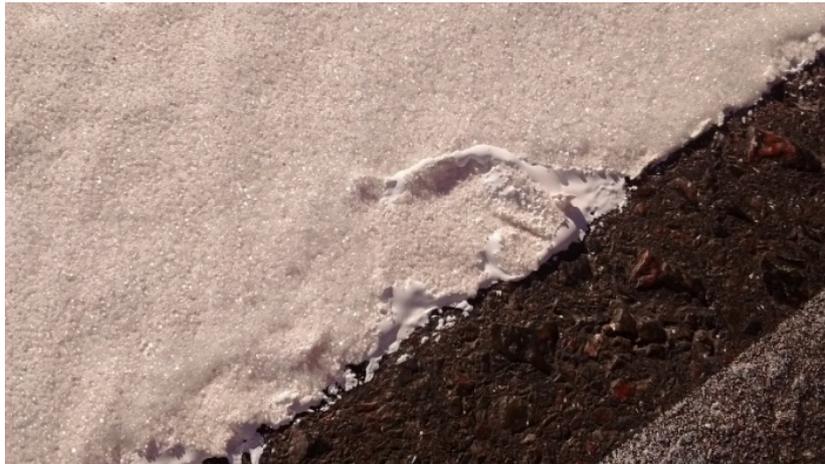
En el proceso de secado de la película de pintura se observa la formación de una capa superficial seca, pero con el material interior aún húmedo, Figura 5-20.

*Figura 5-20. Secado de capa superficial de la Pintura A3*

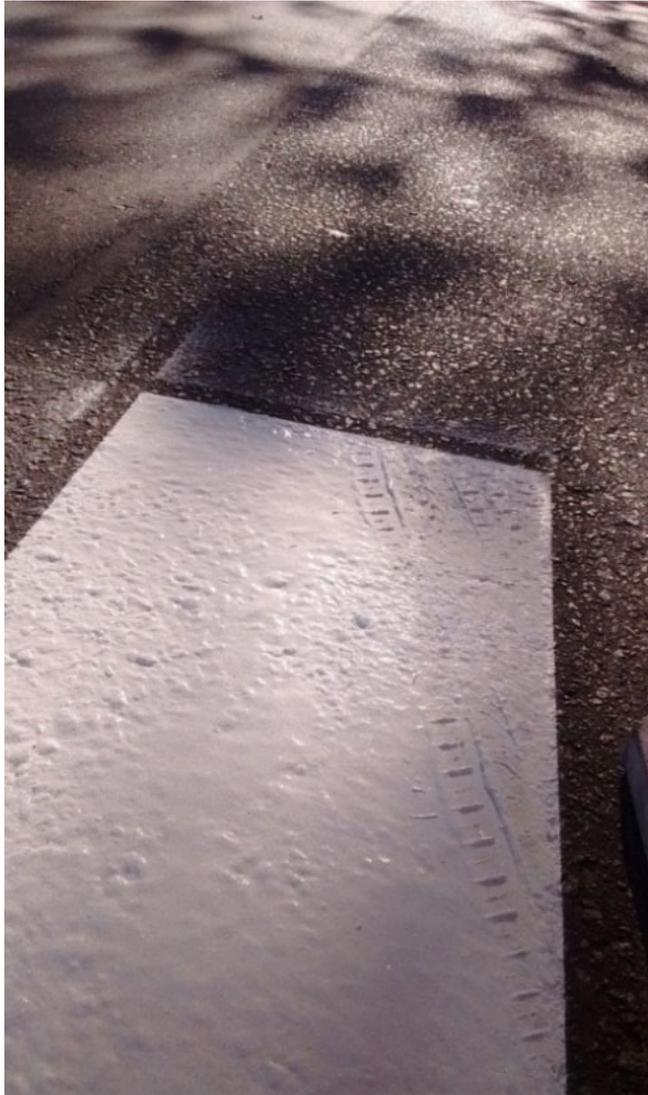
*Figura 5-21. Huella sobre película húmeda de pintura A3*

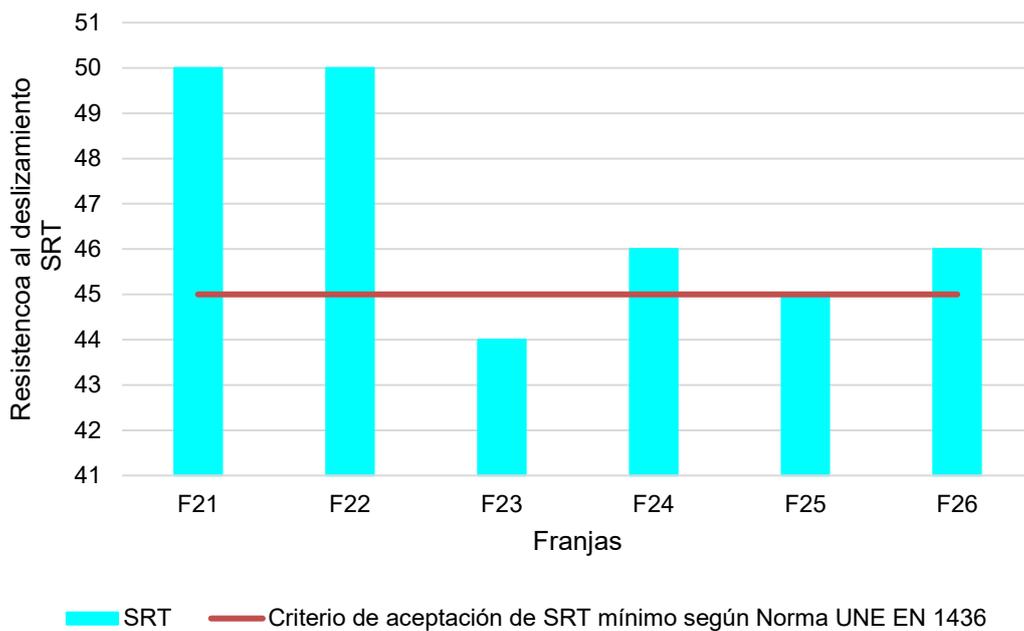
Figura 5-23. Resistencia al deslizamiento de las franjas en la dársena de acceso

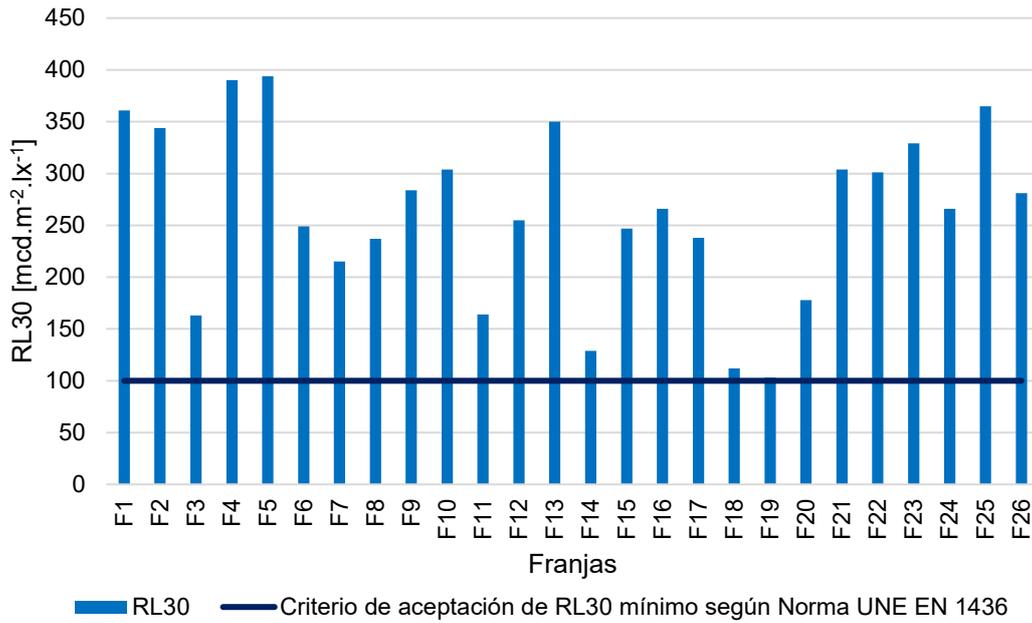
Figura 5-24. Retroreflexión con geometría a 30 metros de todas las franjas

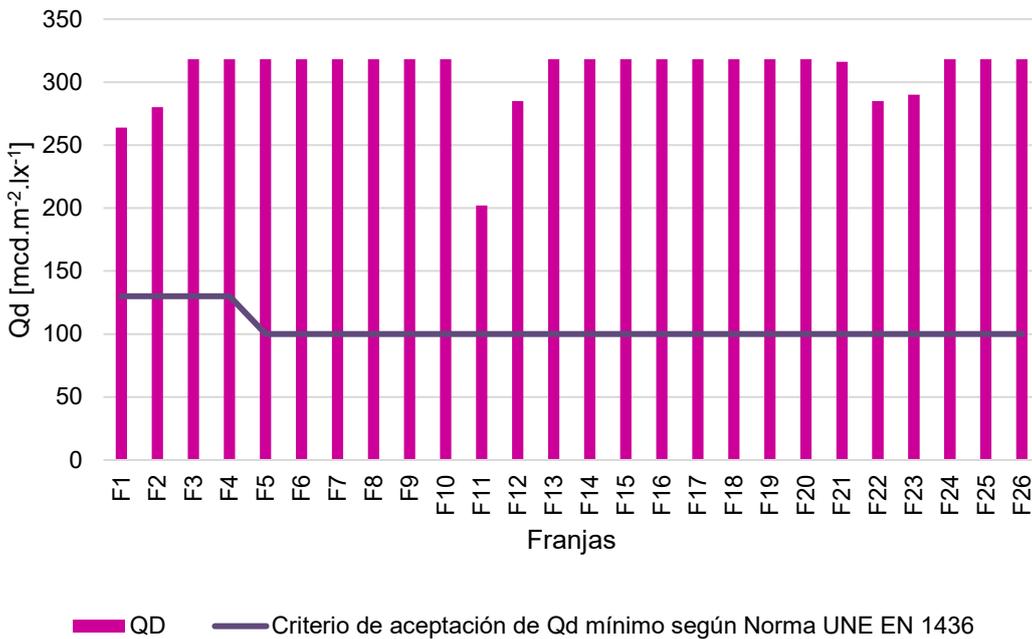
Figura 5-25. Luminancia en iluminación difusa de todas las franjas

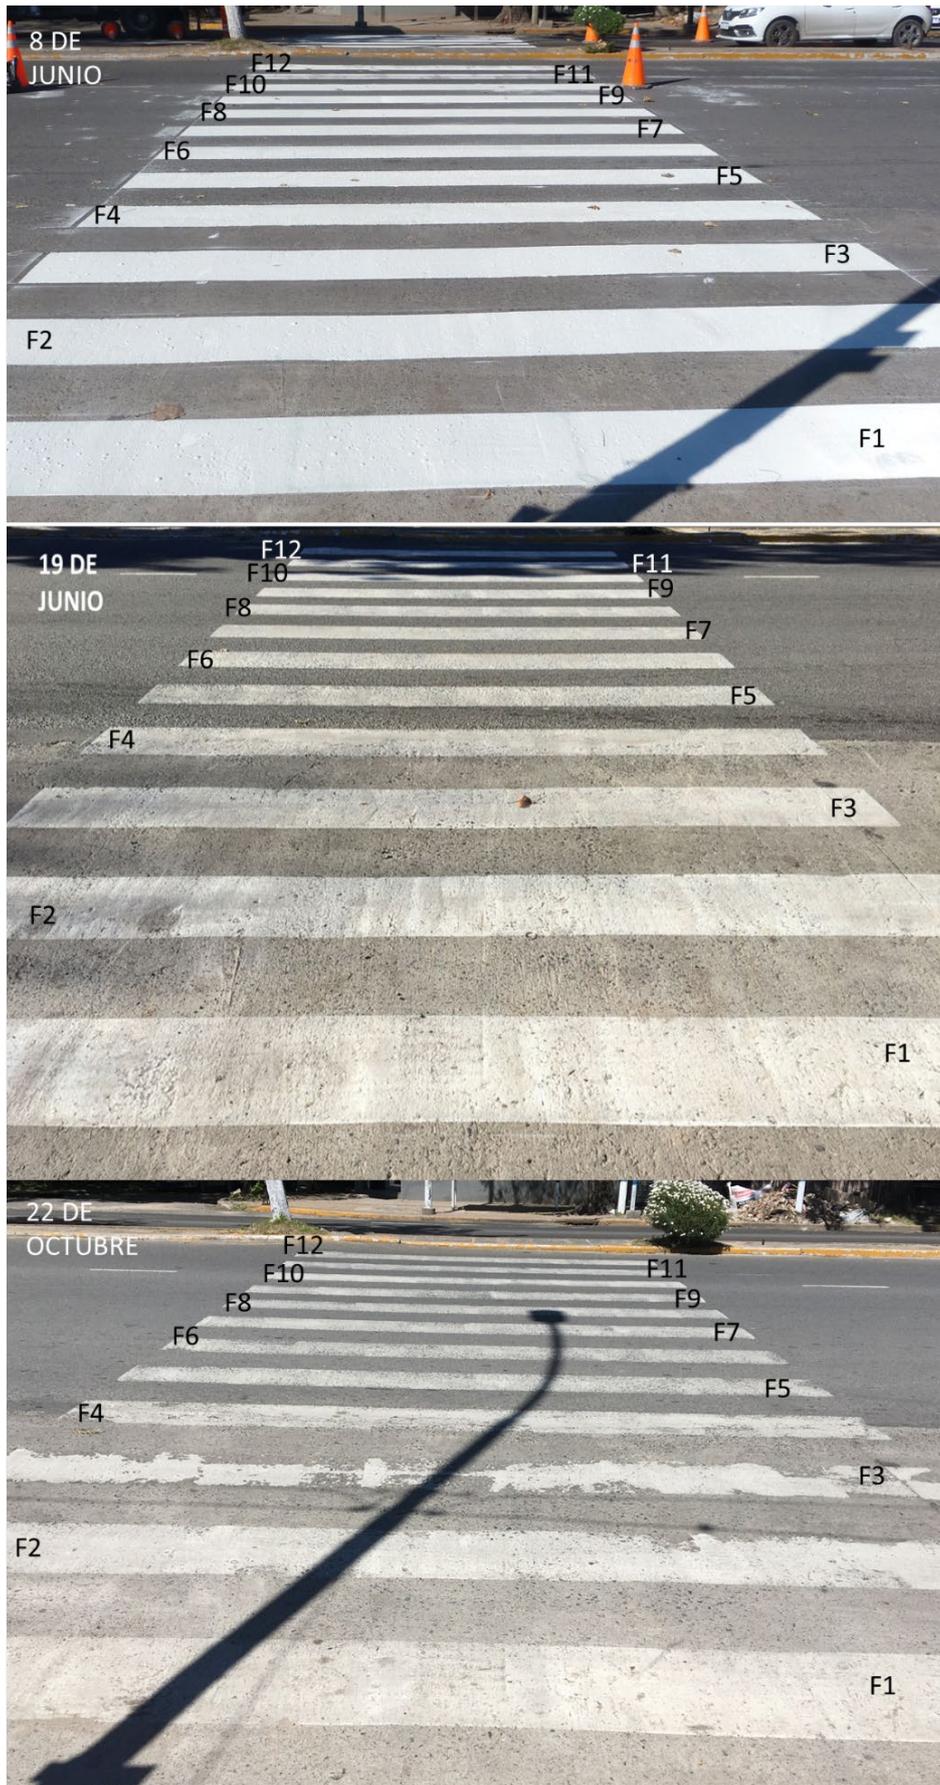
Figura 5-28. Secuencia de fotos en la senda peatonal con pintura S1

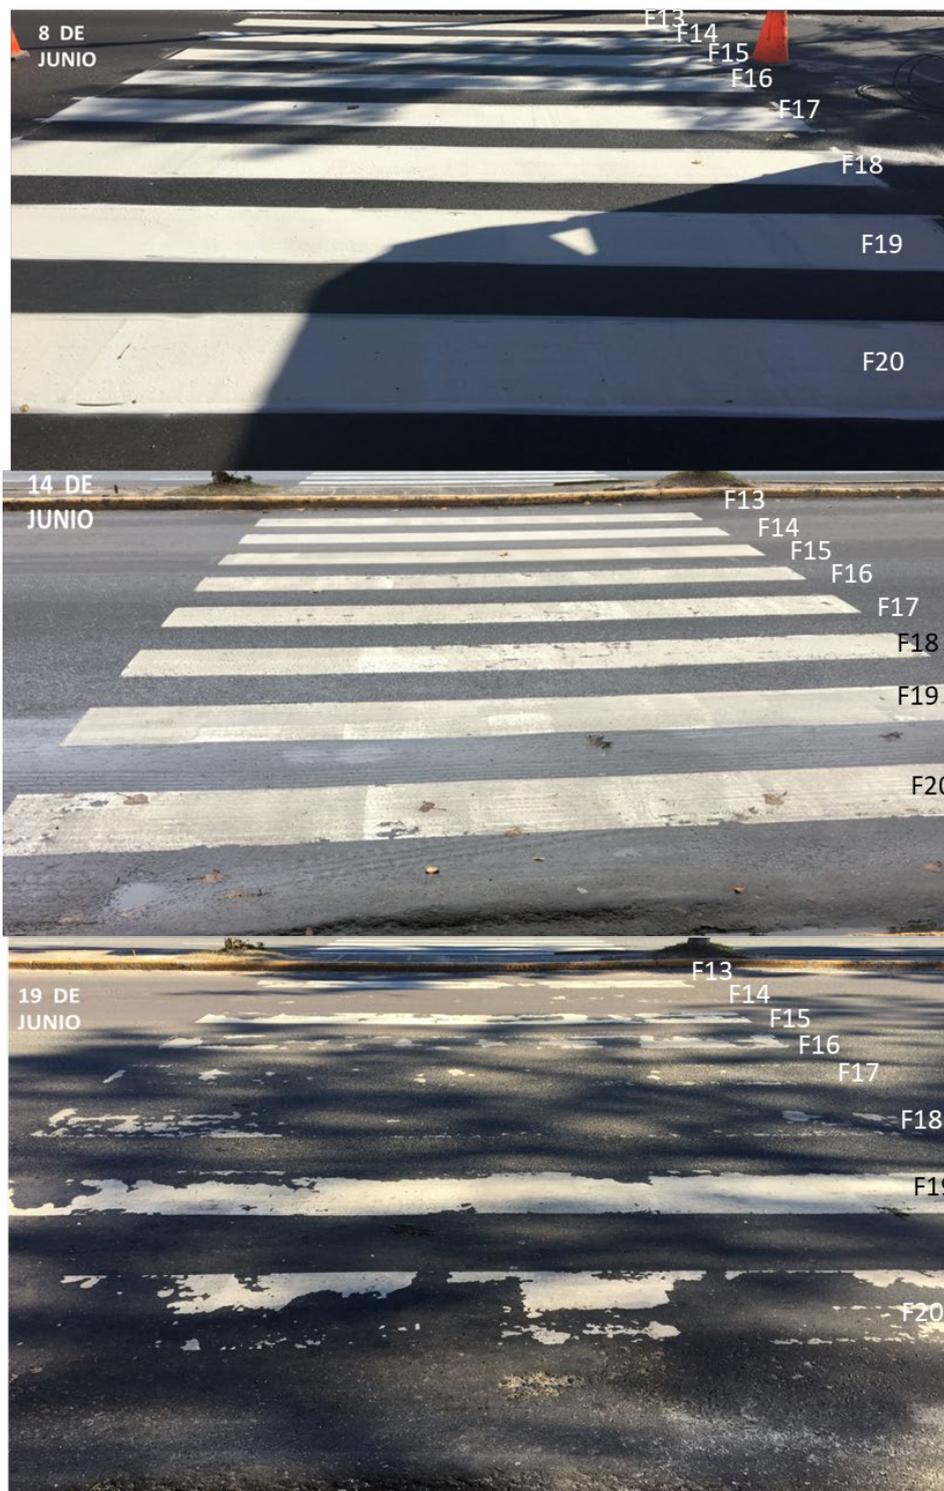
*Figura 5-29. Secuencia de fotos en la senda peatonal con pintura A3  
Fuente: elaboración propia*

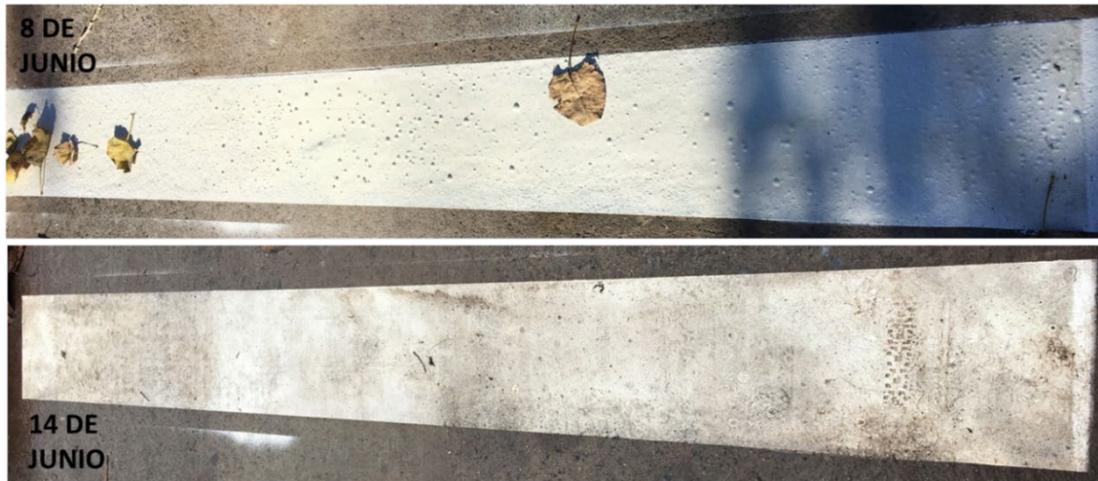
Por último, en las Figura 5-30 se muestra la secuencia de la Franja F23 con pintura base solvente (S1) y en la Figura 5-31 de la Franja F26 con Pintura Acuosa (A3).

*Figura 5-30. Secuencia fotográfica de la franja F23 con pintura S1  
Fuente: elaboración propia.*

De esta secuencia fotográfica, se resalta el deterioro sufrido en las pinturas base acuosa A3 a pocos días de colocada que, evidentemente por su aspecto visual se debe al desprendimiento de la película de pintura. Es prudente resaltar que, en este caso de la dársena de acceso, se observa que la película se desprende principalmente del lado donde se acumula agua. Por otro lado, la pintura S1 transcurrido los 4 meses de aplicada, presenta un desgaste principalmente en la zona donde el pavimento es de

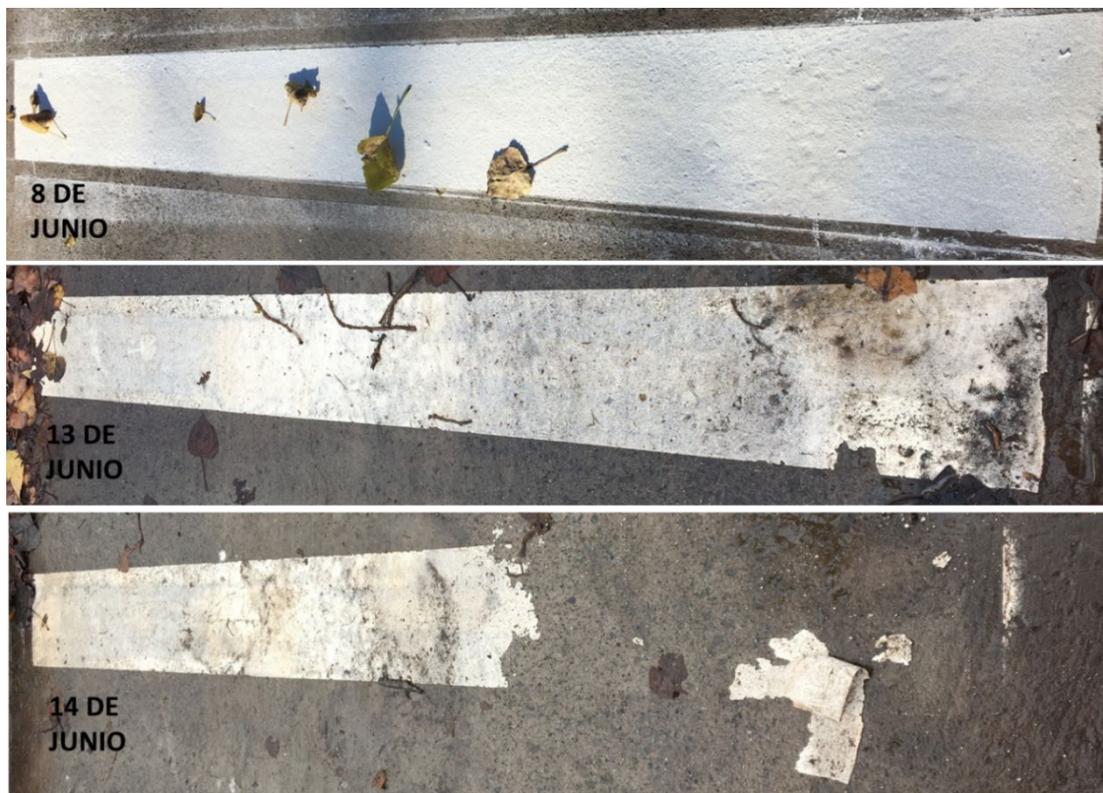
*Figura 5-31. Secuencia fotográfica de la franja F26 con pintura A3  
Fuente: elaboración propia*

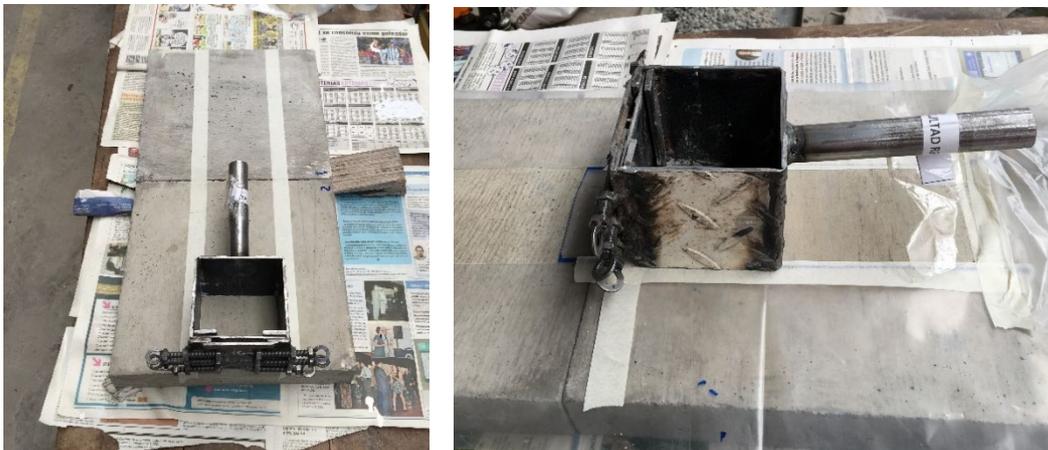
Existen diversos dispositivos comerciales para la aplicación de las películas de pintura como barras de reducción, aplicador *Doctor Blade* entre otros. En el marco del convenio realizado con Becha SA, la empresa donó a la UTN FRLP un dispositivo para la aplicación de la pintura con la finalidad de lograr espesores uniformes en los ensayos con un ancho de 10 cm. En la Figura A-1 se presenta el mismo, que se denomina “dispositivo de aplicación con manija”. Es muy sencillo de manipular y se utiliza mediante un mecanismo de arrastre. Para comenzar con la aplicación, se apoya el dispositivo sobre el sustrato y se coloca la pintura en la zona de contención. Posteriormente, se desplaza la manija dejando el espesor húmedo de la película de pintura sobre el sustrato.

*Figura A-1. Dispositivo de aplicación con manija*

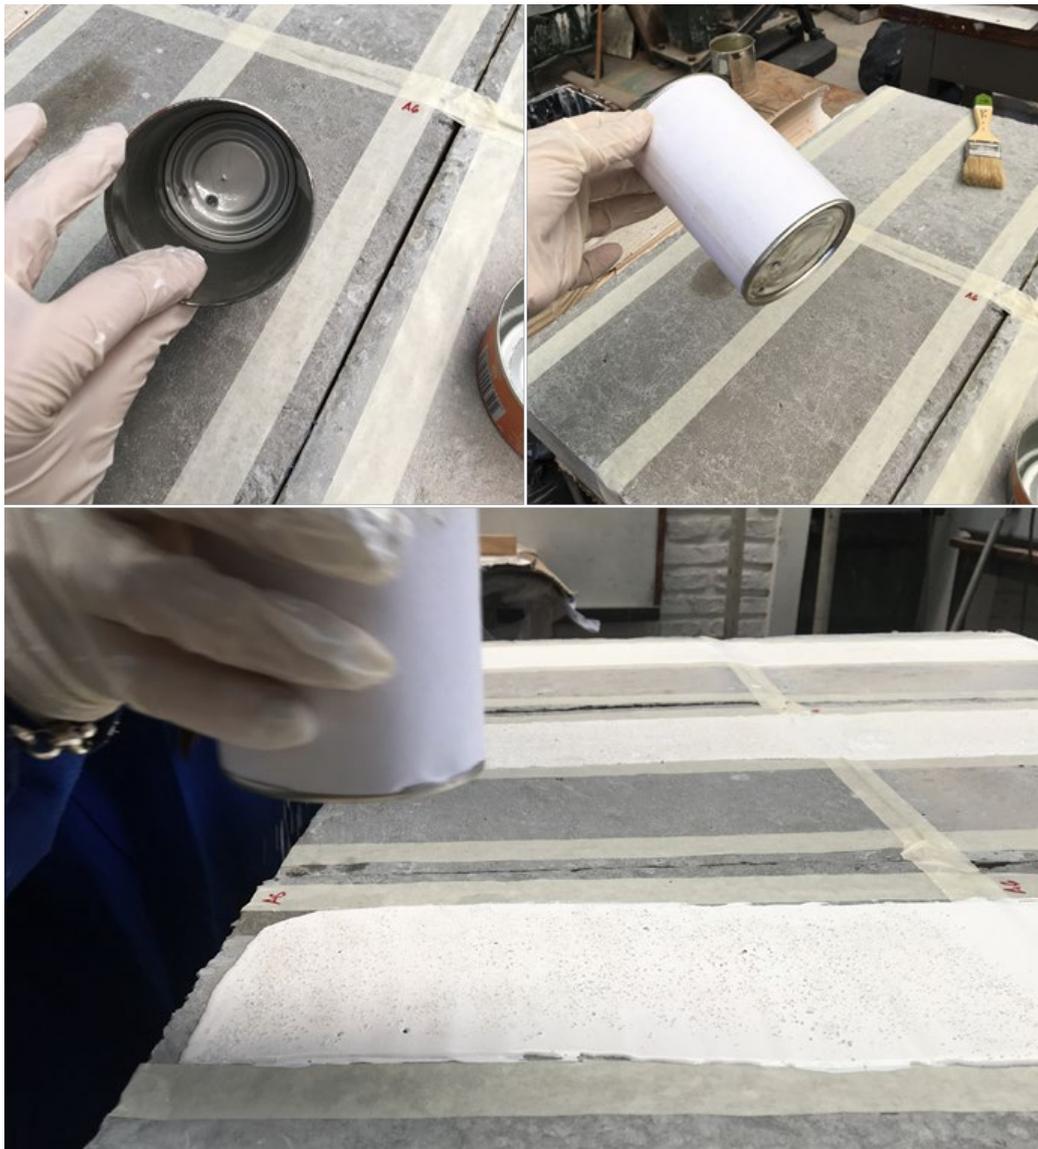
*Figura A-2. Dispositivo tipo “salero” para sembrar microesferas*

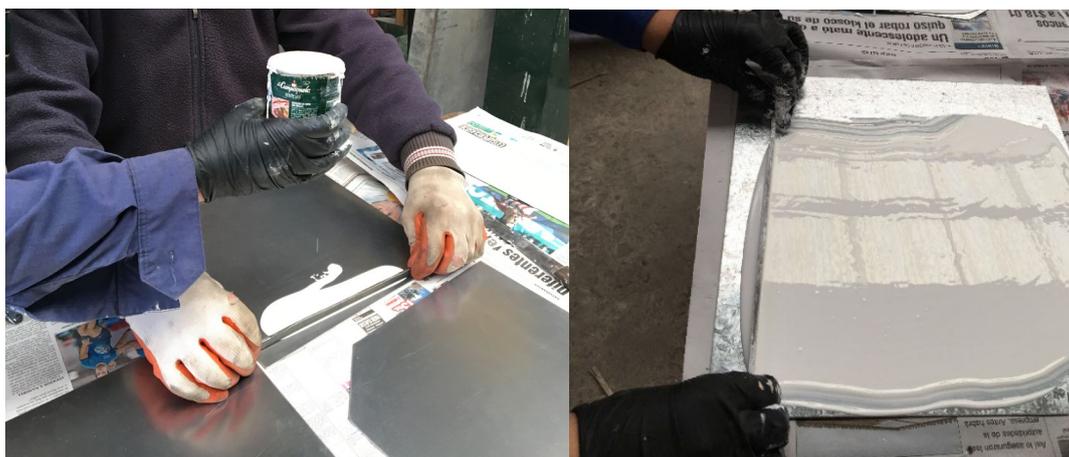
Con la finalidad de generar las muestras del ensayo WTAT es necesario adaptar el mecanismo de aplicación de pintura en un ancho mayor debido a que la superficie de ensayo es más amplia. Para ello, en el LEMaC se adapta una barra de acero y se le reduce el espesor en la zona central. El dispositivo se muestra en la Figura A-3 y en la tesis se denomina como “Barra de aplicación”.

*Figura A-3. Barra de aplicación*

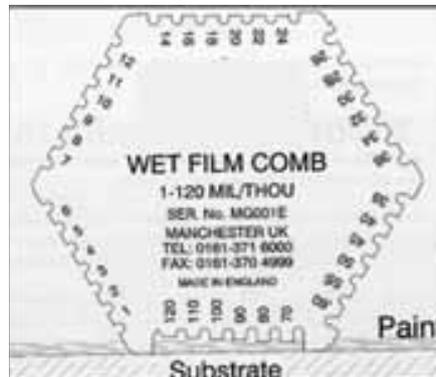
En los trabajos desarrollados se utiliza el dispositivo tipo *peine*, Figura A-4, para verificar los espesores. Este dispositivo posee dientes o agujas de diferente longitud de modo que cada muesca tenga un espacio diferente a los de sus vecinos. Se destaca que es un dispositivo simple de bajo costo, pero se debe tener en cuenta que los valores brindados por el mismo son aproximados, ya que las muescas tienen valores discretos

y no son continuas en todo el rango de espesor. Para realizar la medición, el *peine* se sumerge verticalmente en la película hasta alcanzar el contacto con la superficie de base, como se muestra en la Figura A-5. La aguja de mayor longitud que no entra en contacto con la pintura indica el espesor de película húmeda.

Figura A-4. Esquema de dispositivo peine

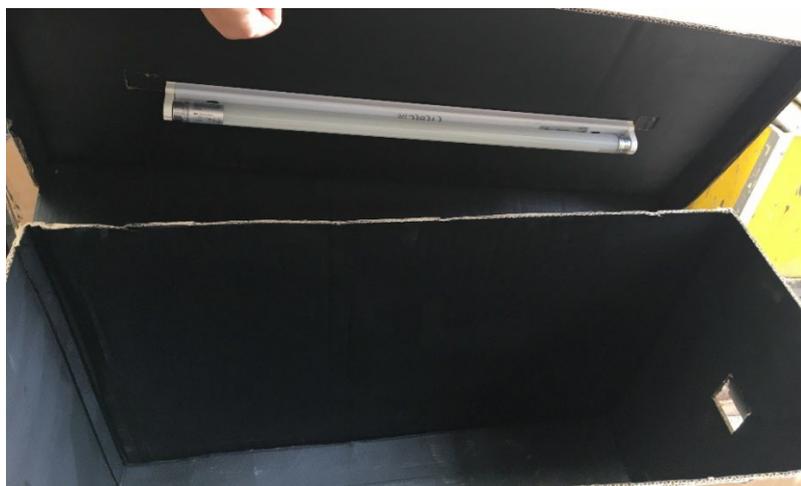
Para la toma de imágenes, el criterio considerado para simular la iluminación diurna es colocar la probeta en la cabina con la lámpara encendida y capturar la imagen con la cámara sin *flash*. Por otro lado, en el caso de las muestras con microesferas de vidrio, las fotos se toman con el *flash* de la cámara y la lámpara led apagada.

Esta cabina se utiliza para la evaluación visual de las probetas de los ensayos WTT y WTAT.

*Figura A-6. Cabina de inspección visual construida para el ensayo WTT*

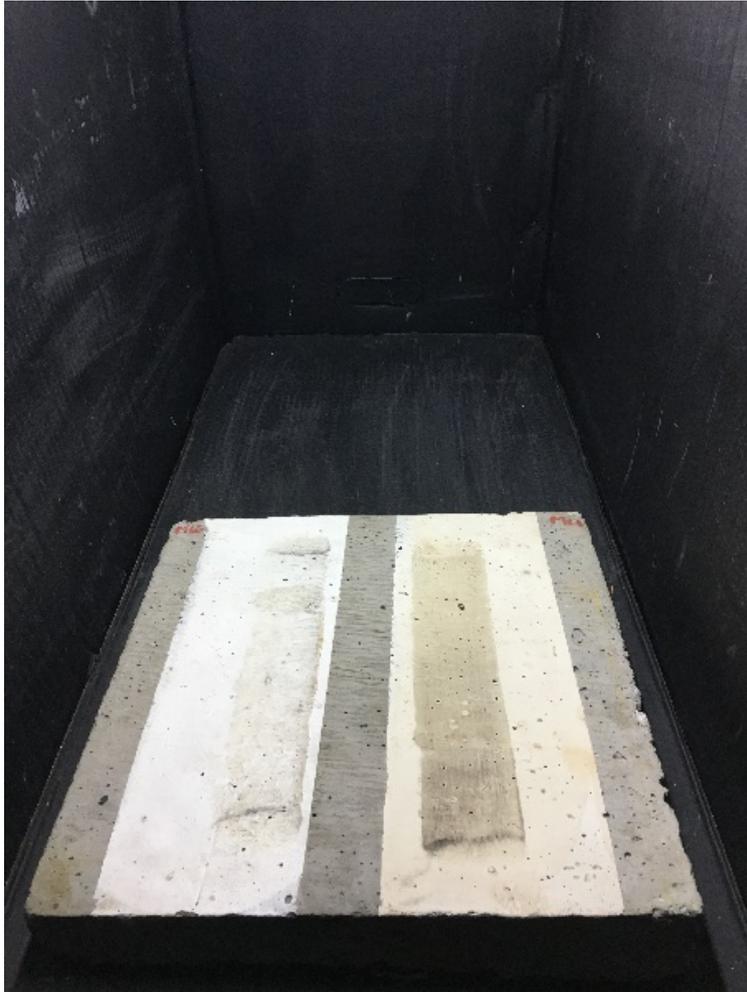
*Figura A-7. Fotografía de muestra tomada en la Cabina de inspección visual*

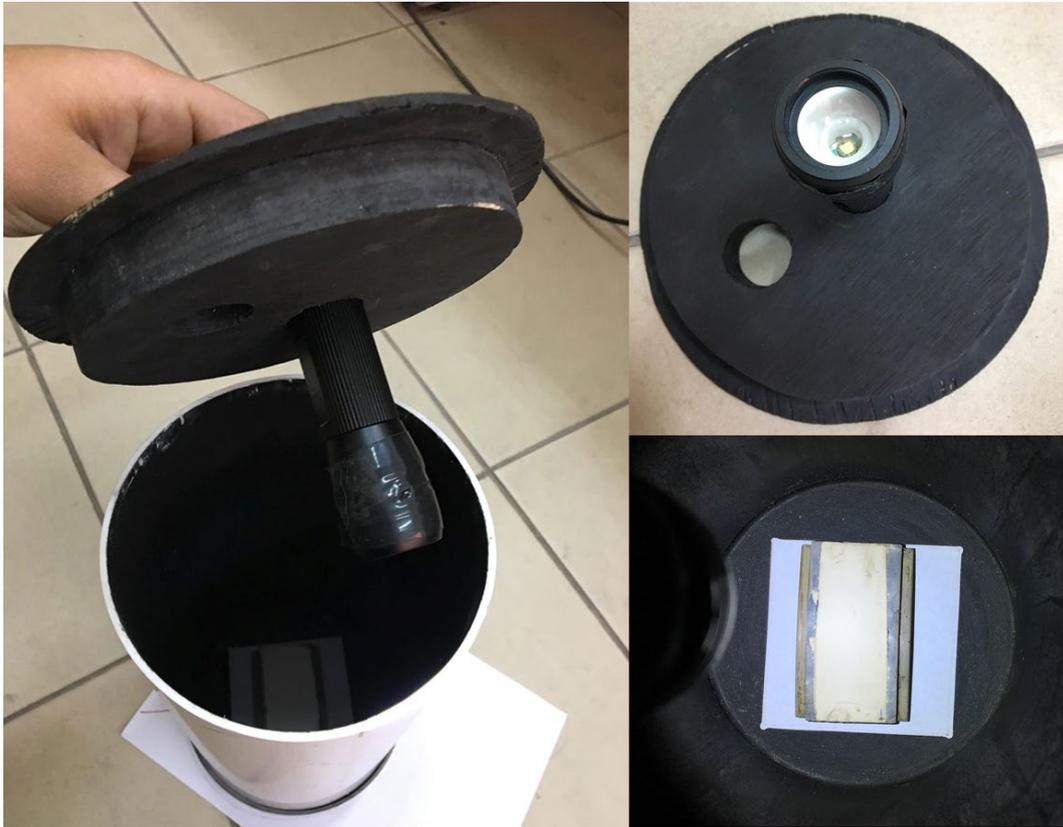
*Figura A-8. Cabina portátil utilizada para comparación visual*

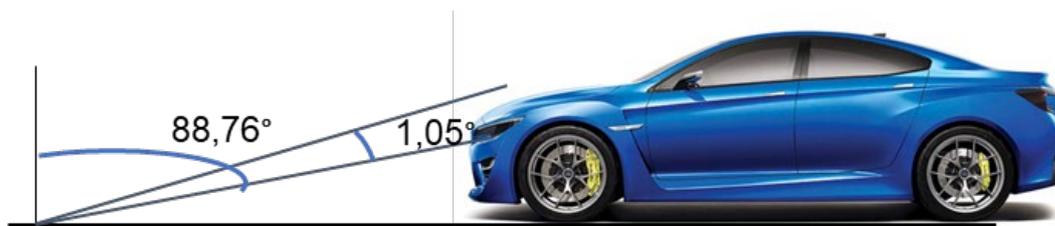
Para medir la retrorreflexión existen distintos equipos que simulan las condiciones en las que el conductor visualiza la demarcación vial en la noche. Como se detalla en el Capítulo 2 existe un ángulo en el que las marcas viales son iluminadas por el vehículo y un ángulo de observación, que corresponde a la visual del usuario. Para el desarrollo de la cabina se utiliza la geometría a 30 metros, cuya imagen con la descripción de los ángulos se reitera a continuación en la Figura A-11.

*Figura A-11. Geometría a 30 metros según CIE  
Fuente: Moreira y Menegon, 2003 (adaptación propia)*

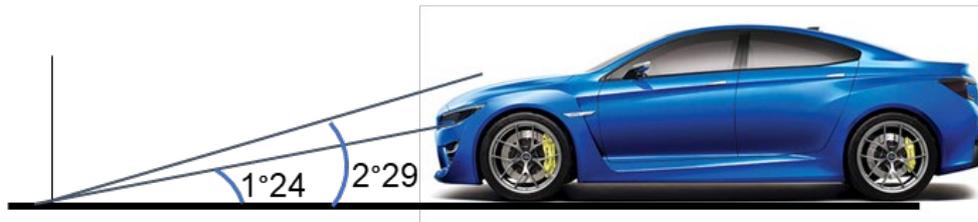
La condición de medida normalizada en las Normas UNE EN 1436 (2009), corresponde a la simulación visual a 30 metros, pero se establece considerando los ángulos con respecto a la horizontal como se muestra en la Figura A-12.

Figura A-12. Geometría según la Norma UNE EN 1436

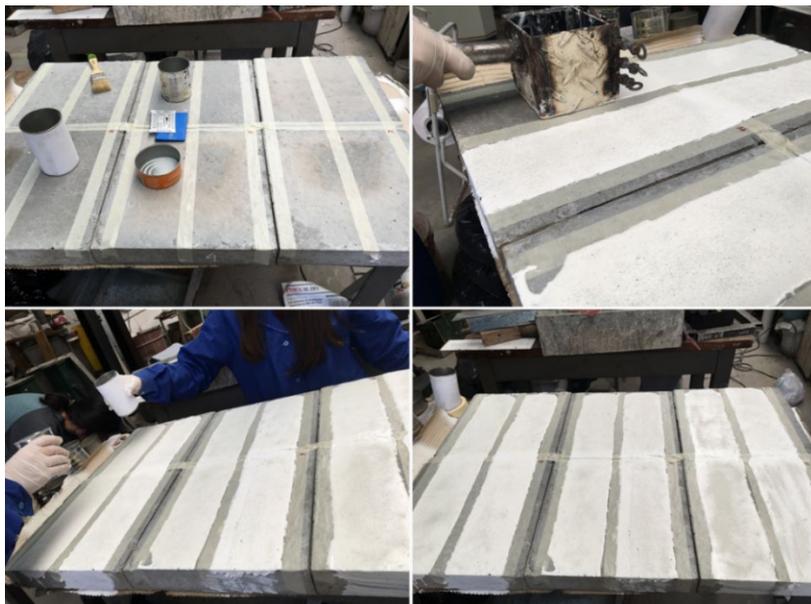
Se pintan placas de hormigón con pintura acrílica base solvente S1 y base acuosa A3 con microesferas sembradas. El procedimiento para pintar las placas se observa en la Figura B-1.

*Figura B-1. Pintura de probetas con distintas dosificaciones de microesferas*

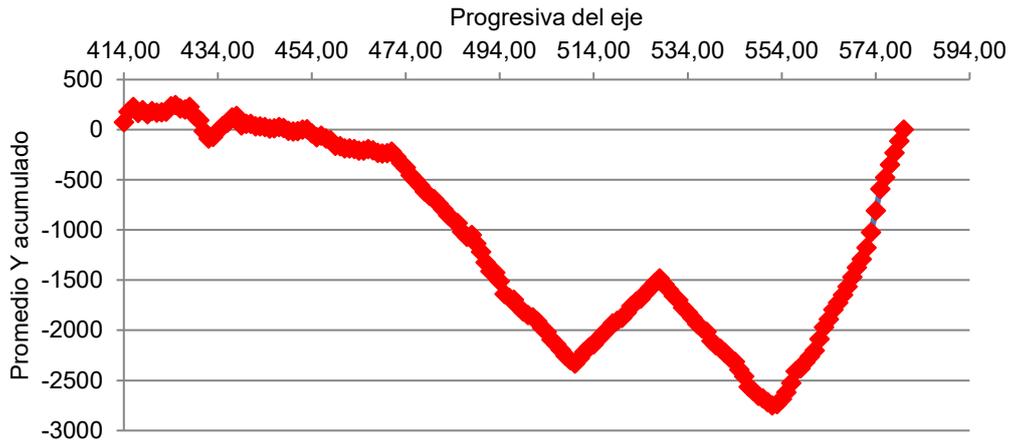
Figura B-6. Promedio Y acumulado de los datos correspondientes al año 2018

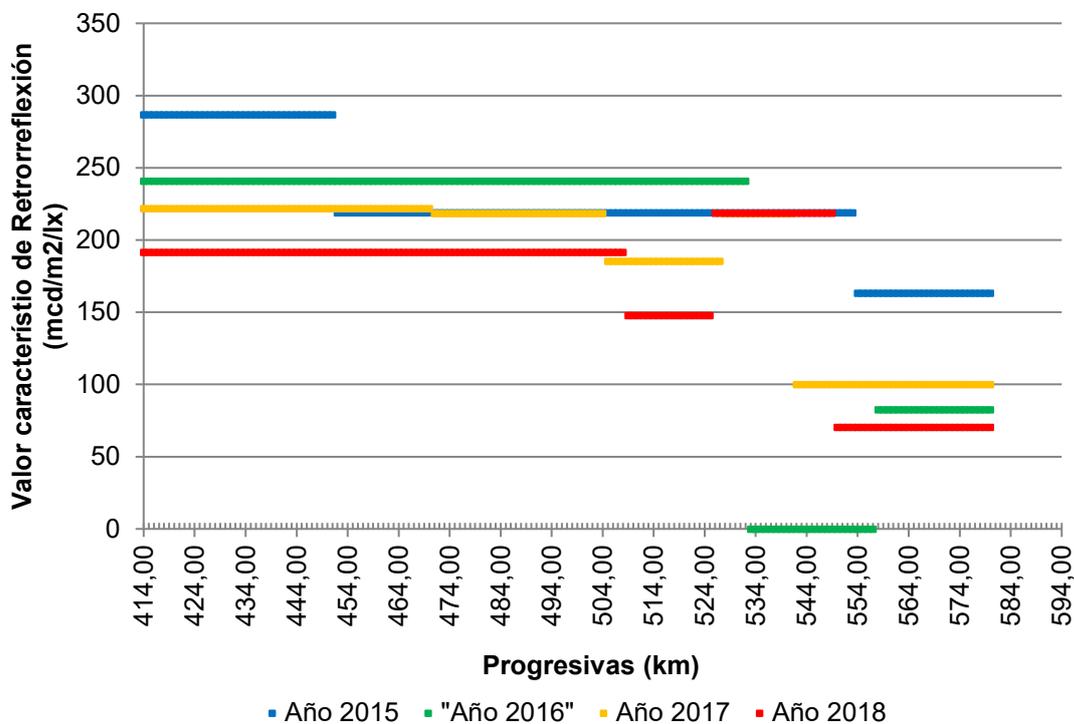
Figura B-7. Valores característicos de la Retrorreflexión de los años en estudio obtenida por esta metodología
