*Geografía y Sistemas de Información Geográfica (GEOSIG)*. Revista digital del Grupo de Estudios sobre Geografía y Análisis Espacial con Sistemas de Información Geográfica (GESIG). Programa de Docencia e Investigación en Sistemas de Información Geográfica (PRODISIG). Universidad Nacional de Luján, Argentina.

Luján, Año 11, Número 15, 2019, Sección II: Metodología. pp. 1-14

## **SIG COMO HERRAMIENTA DE APOYO A LOS SERVICIOS DE ABASTECIMIENTO DE AGUA**

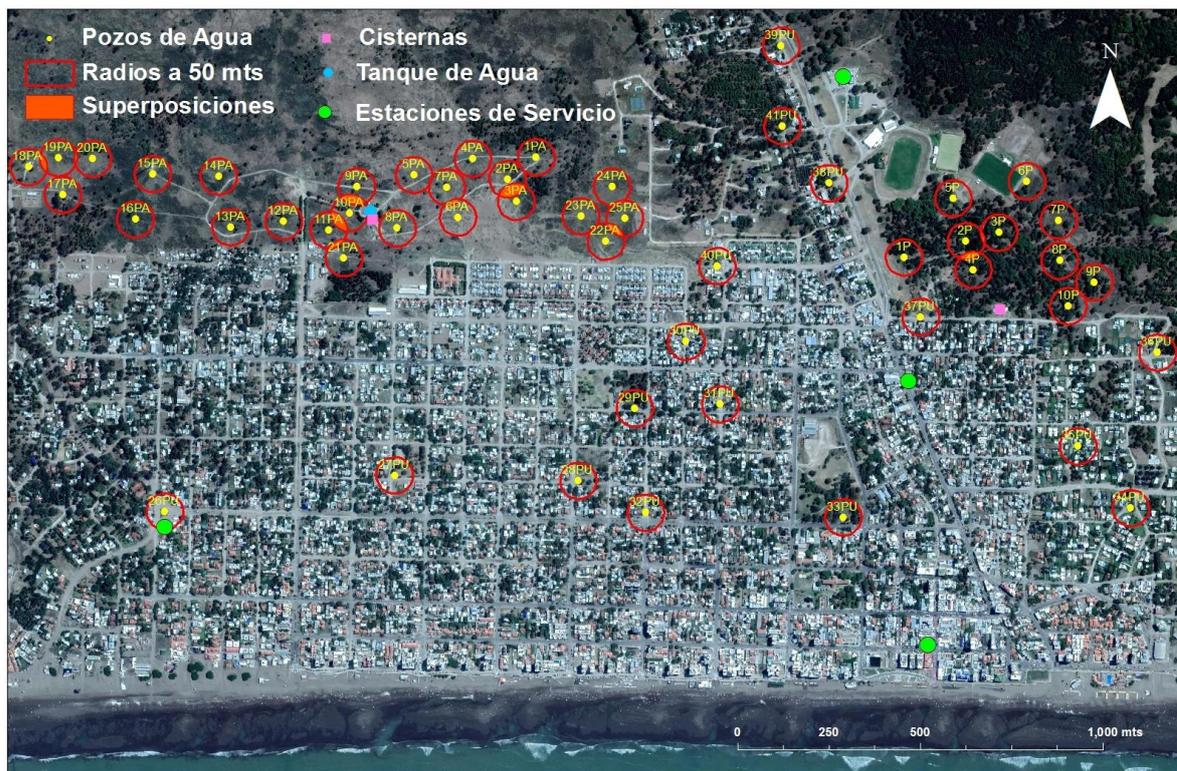
**Figura 1.** Perforaciones con Radios de Influencia de 50 m.

En base a lo expresado, una vez geoposicionadas las 51 perforaciones de captación de agua subterránea de abastecimiento de dicha localidad, fueron volcadas en un SIG, generando con centro en cada una de ellas y un radio de 50 m. De esta manera, se pudieron visualizar los pozos cuyos radios de influencia se superponen (Figura 1). Esto

permitió armar la Tabla 1, que indica las distintas superposiciones que se visualizan para este radio. En esta condición, se observa que la mayoría de los pozos del campo de bombeo han sido emplazados a una distancia entre sí, acorde a la separación óptima admitida en la bibliografía de referencia (Di Martino et al, 2012). Sin embargo, un funcionamiento simultáneo y continuo en el tiempo de todos los pozos (condición que se da en la localidad turística en temporada estival con demandas máximas de agua) podría reducir el espesor saturado y por lo tanto, la transmisividad induciendo mayores descensos de los niveles de agua o una merma en el caudal de extracción de algunos pozos. Lo que se traduce en gastos energéticos innecesarios y mayores costos en las tarifas.

Se generaron los radios de influencia de cada pozo según parámetros hidrogeológicos para detectar las superposiciones que se muestran en Figura 1 y las zonas de interferencia que se resumen en Tabla 1.

Por otro lado, en localidades costeras, el SIG permite identificar rápidamente aquellas perforaciones cercanas a la línea de pleamar, cuyos conos de depresión avancen sobre la misma, pudiendo originar intrusión salina, comprometiendo la calidad de agua para el abastecimiento. Existen casos en los que, por este motivo, se han inutilizado parcial o totalmente los acuíferos. Esta condición no se detectó en Monte Hermoso, para los escenarios de perforaciones con radios de influencia de 50, 75 o 100 m (Figuras 1 y 2).

Para el caso particular de Monte Hermoso, la localidad posee en la planta de agua un volumen de reserva de 2.000 m<sup>3</sup>, almacenados en una cisterna a nivel de piso de 1.000 m<sup>3</sup> y un tanque elevado de regulación de igual volumen, ambos en un mismo predio (Figura 1). Además, cuenta con otra cisterna a nivel de piso de 1000 m<sup>3</sup> en un predio municipal en el Paseo del Pinar. Desde esta última se inyecta agua corriente a la red para alimentar el Este de la ciudad y aliviar la demanda (Figura 1).

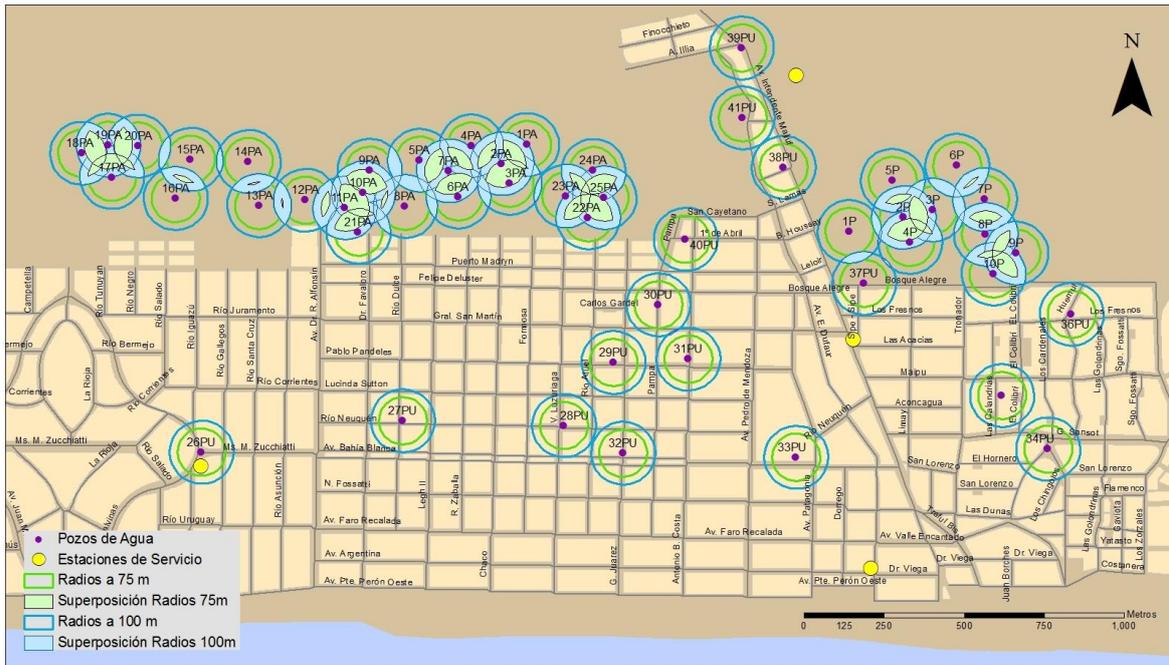
**Figura 2.** Perforaciones con Radios de Influencia a 75 m y a 100 m.

Si se considerara que, para el área de Monte Hermoso, las magnitudes calculadas de los radios de influencia están en el rango de valores admitidos para los acuíferos libres, los que suelen variar entre 10 y 500 m (Custodio et al, 1983), se podrían utilizar las aplicaciones del SIG, variando los radios para crear nuevos escenarios de superposición. La Figura 2, permite observar la situación con radios de 75 ó 100 m, y detectar rápidamente las superposiciones que se podrían detectar, las que también se vuelcan en Tabla 1.

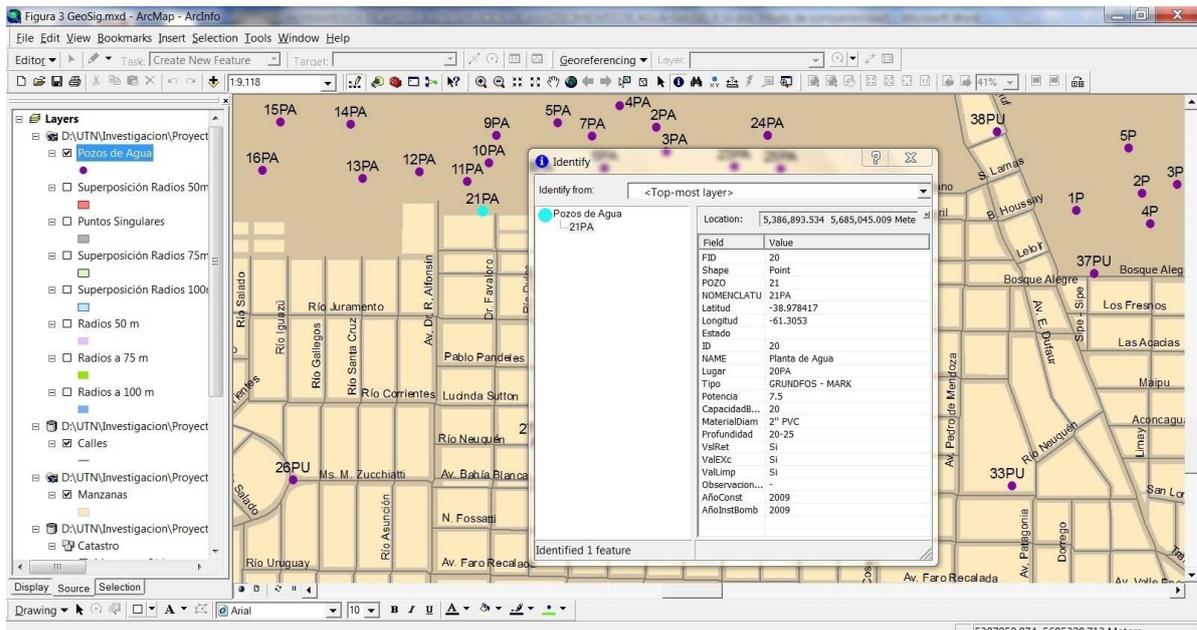
**Figura 3.** Visualización de datos asociados al Pozo 21PA.

El SIG permite asociar planillas con la información relevada de cada pozo: profundidad de la perforación, coordenadas geográficas, datos de la bomba (tipo, potencia, capacidad de bombeo, material, válvulas, año de construcción, año de instalación). Además, se podrían agregar otros datos sobre mantenimiento, sus fechas, rutinas y otros, facilitando la actualización de datos y su visualización espacial. En Tabla 2, se muestra la información relevada y asignada a cada perforación del área de estudio. Como ejemplo, en la Figura 3 se observa la vinculación en el SIG de la información del caso particular el pozo 21PA.

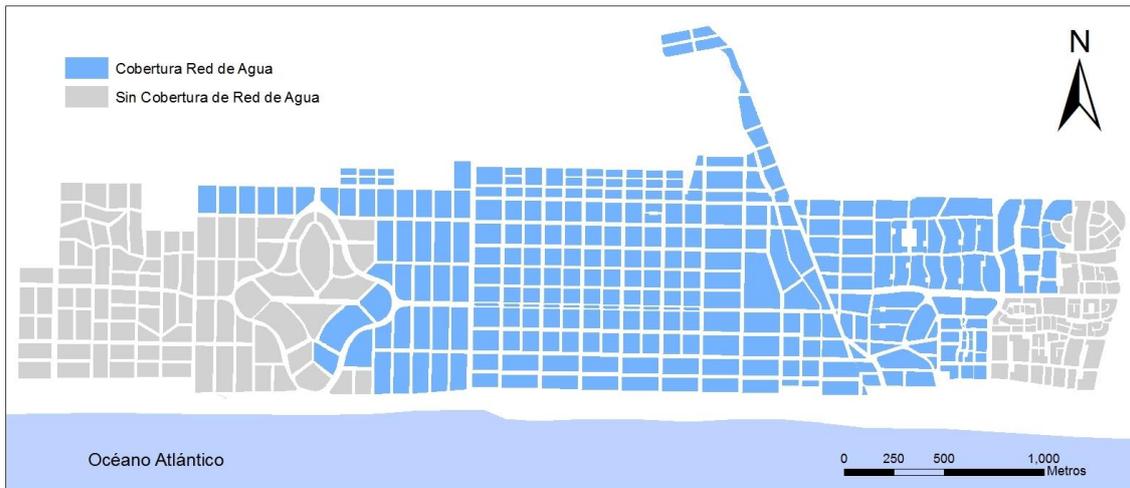
**Figura 4.** Cobertura de la red de agua corriente.

Para el caso de Monte Hermoso, la red de agua corriente cargada en el SIG tiene una longitud aproximada de 85 km. En la Figura 4, se puede observar que la planta urbana, que posee la mayor densidad poblacional, se encuentra totalmente cubierta. Además, se identificaron las áreas que no cuentan con el servicio (parte del Barrio Parque Dufaur, Las Dunas y Sauce Grande). Por el nivel de detalle mencionado, para la implementación de la red de agua corriente, se deja pendiente su visualización en SIG en este caso.

Para la comercialización del agua corriente, el proveedor del servicio requiere de información actualizada sobre el número total de partidas y el número de partidas con servicio de agua, así como superficies cubiertas de cada partida si el servicio no fuera medido, como es el caso de la localidad de estudio. El SIG, mediante imágenes satelitales, permite visualizar rápidamente la variación en el tiempo de las superficies cubiertas declaradas o no por el usuario, como se muestra en la Figura 5, permitiendo actualizar rápidamente las tarifas. También resulta útil mostrar los tipos de usuarios (pequeños y grandes consumidores), y su respectiva ubicación; áreas de cobertura del servicio (Figura 4), tarifas, costos del servicio, forma de pago, otros.

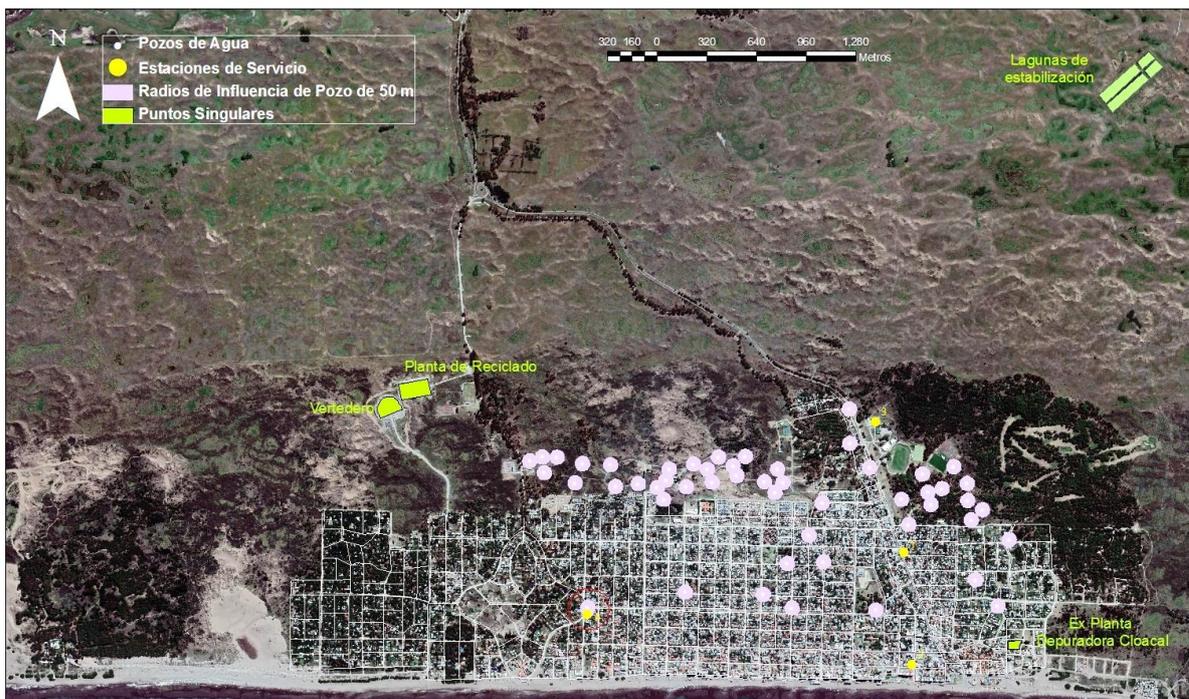
**Figura 6.** Puntos Singulares.

Para el caso de estudio, se evaluaron como puntos singulares el vertedero a cielo abierto, la ex planta depuradora cloacal, las lagunas de estabilización de efluentes cloacales y las estaciones de servicios, identificados en la Figura 6.

El SIG permitió verificar que tanto el vertedero a cielo abierto como las lagunas de estabilización de efluentes cloacales, se encuentran a una distancia superior a los 50 m del radio de influencia del pozo más cercano a cada uno de ellos. En particular, el vertedero de residuos se encuentra aguas arriba de algunos pozos de captación, aproximadamente a 900 m de distancia, lo que indicaría la necesidad de hacer un seguimiento de la calidad de agua y sus tendencias. El software también permitió calcular el área del mismo, ubicado a unos 3km al NO del centro de la localidad, el que en 2017 contaba con unas 2,5 ha. A futuro se podría hacer un seguimiento de su avance. Pues es una fuente puntual, continua y de disposición directa sobre el terreno excavado. Se trata de un sitio de acumulación de residuos sin control, donde se encuentran desechos (orgánicos, chatarra, productos oleosos, baterías, plásticos, restos de poda, inertes, etc) donde la producción de lixiviados está en relación directa con las precipitaciones, la pendiente del terreno, el tipo de cobertura, el grado de humedad y la densidad aparente de los residuos.

En cuanto a la ex planta depuradora, que hoy deriva sus efluentes a lagunas de estabilización, quedó dentro del área urbana y a más de 50 m del pozo más cercano, como se observa en la Figura 6.

Las lagunas de estabilización se encuentran al NE del núcleo urbano, ocupando unas 6 ha. En la Figura 6, se pueden ubicar dichos terrenos asociándoles las características de los mismos (ej. tipo de suelos). Para el caso de estudio: “son terrenos arenosos friables de origen eólico que se extienden hasta unos 8 - 10 m de profundidad” (Lexow, 2016). Además, se pueden incorporar características técnicas de las lagunas, por ejemplo: “fueron impermeabilizadas utilizando una base de tosca y cemento” (Lexow, 2016).
