Recuperación de canteras en la región centro este de la provincia de Entre Ríos

Muñoz, Luis ¹ ✉ - Treppo, Oscar ¹ - Calvo, Carlos ¹

Se presenta una reseña de los trabajos realizados en el marco de un proyecto de investigación y desarrollo que tiene como finalidad establecer metodologías y procedimientos para el reacondicionamiento de excavaciones en explotaciones del pasado, como así también adecuar planes de explotación y reacondicionamiento en las actuales y futuras.

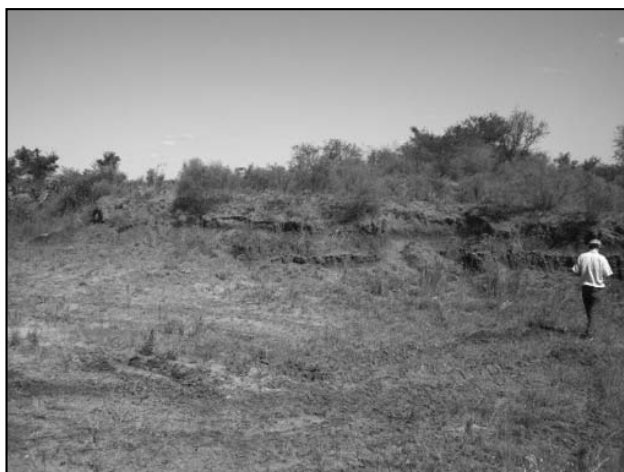
Figura 2. Explotación antigua

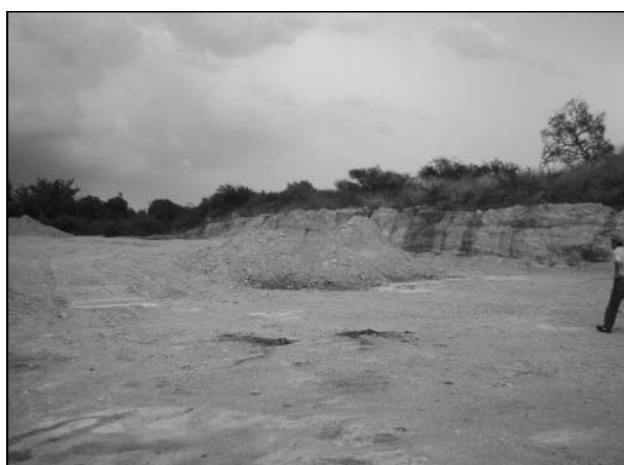
Figura 3. Explotación Actual. Cantera al NE de Concepción del Uruguay
