# PATOLOGIAS DE PUENTES DE HIERRO CONSTRUIDOS A ENTRE FINES DEL SIGLO XIX Y PRINCIPIOS DEL SIGLO XX

L.P. Traversa, F. H. Iloro, S. Marquez, LEMIT - Laboratorio de Entrenamiento Multidisciplinario para la Investigación Tecnológica. 52 y 121 1900 La Plata. dirección@lemit.gov.ar

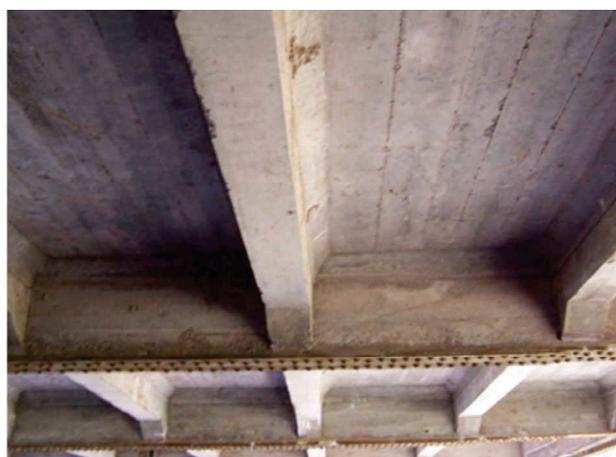
En las fotografías 10 y 11, se observan detalles originales de la construcción de los puentes en el año 1915, mientras que en las figuras 12, 13, 14 y 15 se observan los puentes metálicos inspeccionados actualmente con un uso vehicular intenso. Debe mencionarse que estos puentes tienen su tablero ejecutado en hormigón armado el cual se encuentra, en todos los casos, sin signos de patologías. Además, en las fotografías antiguas se observa en las cuatro esquinas de los puentes un pilar de mampostería que se transforma, en el cauce del río en una pantalla de defensa. En la actualidad, estos pilares han desaparecido, observándose solamente en uno de los puentes restos del pilar original.

**Figura 15.** Detalle del tablero. Vista inferior donde se observa el casetonado.

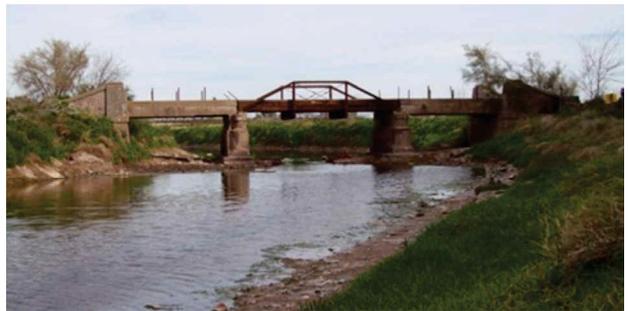
Se realizó un relevamiento sobre puentes ubicados sobre el rio Samborombón. Durante la inspección, se analizó un puente de antigua data construido en el año 1905, ubicado en la cuenca media, una parte del cual había sido reemplazada por una estructura de hormigón armado. El puente se encuentra altamente corroído presentando

algunos de los perfiles perforaciones y en otros sectores, corte de los elementos metálicos de unión. Si bien la atmósfera a la cual estaba expuesta la estructura resultaba poco agresiva, debe plantearse que el nivel de cloruros en el agua del curso (Febrero de 2013) es muy elevado, próximo a 2000mg/l. el colapso de una parte del puente debe atribuirse a una falla por corrosión de un tensor de la estructura resistente del puente. La pieza mencionada era, originariamente, una barra cuadrada de acero de 26mm de lado, con un ojal en el extremo de encastre al soporte de la viga. La degradación de esta pieza como de otras que todavía se encuentran en uso, debe ser atribuida a la formación de rendijas que facilitaron la acumulación de tierra y agua y el desarrollo de un proceso de corrosión por aeración diferencial.

Figura 18. Vista actual del Puente con dos tramos originales y un tercero realizado en hormigón armado.

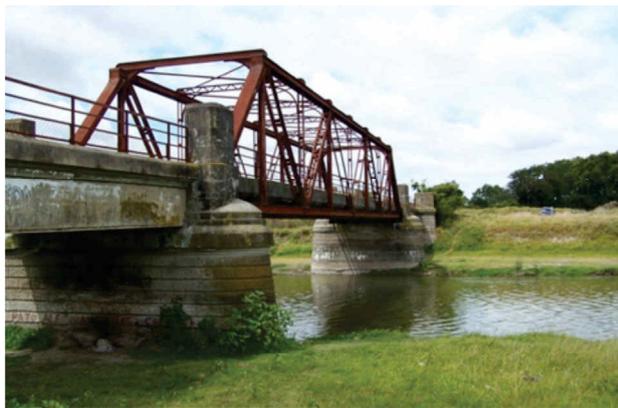
**Figura 20.** Vista General Puente Metálico sobre Canal 9.

Este puente (ver Figuras 20, 21 y 22) presenta tres tramos, siendo el tramo medio de 50 metros de luz, ejecutado en hierro con una estructura rectangular. Los otros dos tramos son de hormigón. El tablero del puente también está ejecutado con vigas de hierro y con un casetonado de hormigón armado. Sobre el tablero se ubican adoquines de dos tamaños.

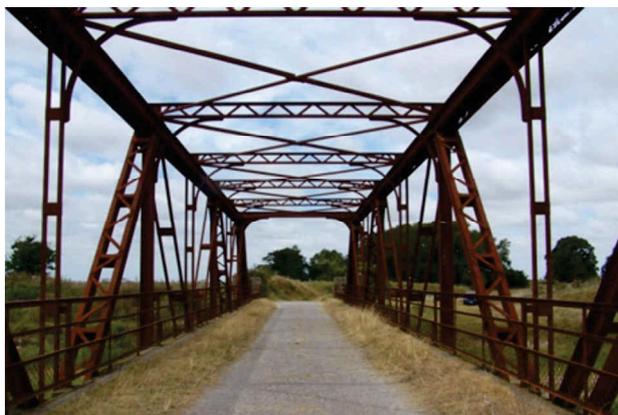
**Figura 21.** Detalle de corrosión de perfiles.
