# RECUPERACIÓN, RESTAURACIÓN Y PROTECCIÓN DEL PATRIMONIO DEL CEMENTERIO VIEJO DE CONCORDIA

## RECOVERY, RESTORATION AND HERITAGE PROTECTION OLD CEMETERY CONCORDIA

María A. Bruno  
Vilma G. Rosato  
Fabricio Altamirano  
Emanuel Lizalde  
Jorge D. Sota

GIICMA -UTN Universidad Tecnológica Nacional -Facultad Regional Concordia, Concordia, E.R., ARGENTINA -jdsota@gmail.com

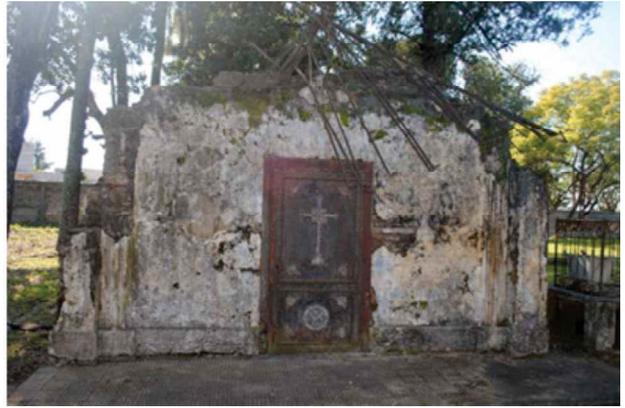
Figura 14.

- Deterioro de las esculturas y placas de mármol: están afectadas por una densa pátina negra (Figura 11), que posiblemente sean cianobacterias. Se observaron que algunos mausoleos tienen rotas las puertas (Figura 12), mientras en otros fueron tapiadas con mamposterías de ladrillos y bloques de hormigón.(Figura 13)
- Alteraciones en mamposterías: en algunas situaciones las faltantes de mamposterías son estructurales(Figura 14) y algunas han sido propias del deterioro y el abandono (Figura 15). También se observaron fisuras en mamposterías, en muchos casos en los asentamientos de los arcos (Figura 16), probablemente debido a asentamientos (Figura 17) .
