## INSPECCIÓN DE PATOLOGIAS EN EL PUENTE SOBRE EL ARROYO CALÁ EN LA PROVINCIA DE ENTRE RÍOS.

Fernández Facundo  
Gómez Erika  
González Federico

Departamento de Ingeniería Civil – Universidad Tecnológica Nacional Facultad Regional Concepción del  
Uruguay - UTNFRUCU  
Ing. Pereira 676 – Concepción del Uruguay – Entre Ríos - Argentina

### RESUMEN

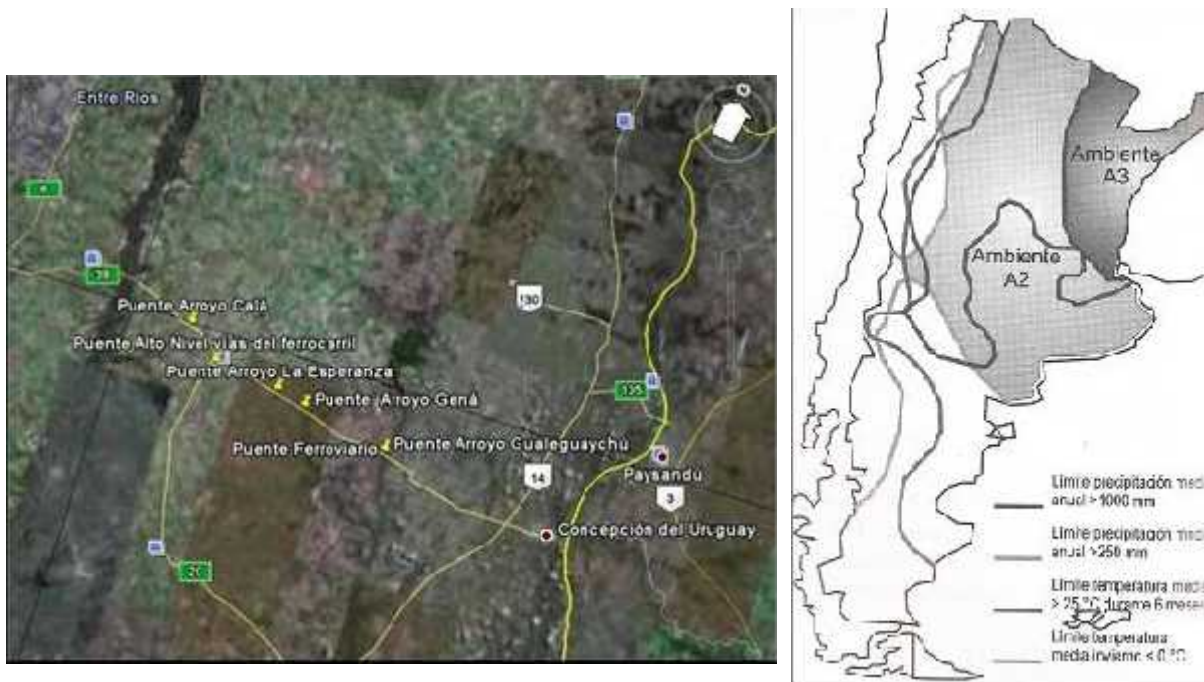
Se encuentra ubicado en un ambiente que se clasifica como rural. Estos ambientes se caracterizan por la ausencia de agresivos químicos al hormigón armado, con excepción del CO<sub>2</sub> de la atmósfera que promueve los procesos de carbonatación. Así si tomamos en consideración la clasificación de exposición dada por el Proyecto de Reglamentación CIRSOC 201 [1], se puede indicar que la estructura evaluada se encuentra en un ambiente tipo A3: exteriores expuestos a precipitación media anual mayor o igual a 1000mm y con temperatura media mensual mayor o igual a 25°C durante más de 6 meses. En la Figura 1 se muestra una distribución de estas clases de exposición en la República Argentina.

De acuerdo a la clasificación de la norma IRAM 11603 [2], se puede decir que el puente propuesto se ubica en la zona bioclimática IIb que corresponde a clima cálido con amplitudes térmicas menores que 14°C.

Figura 1. Ubicación geográfica y Zonas Ambientes A2 y A3.

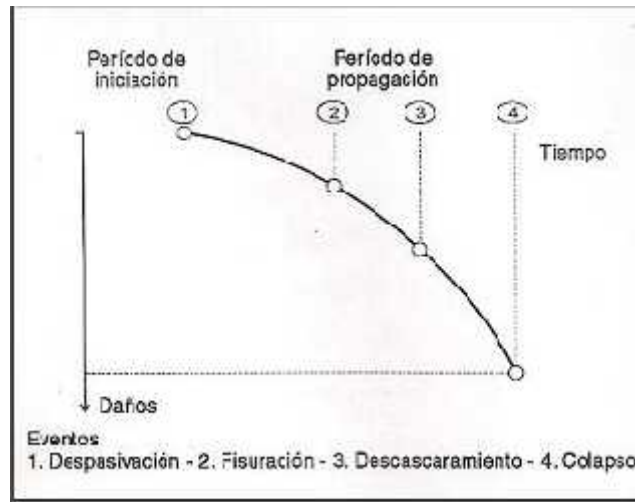
- No se detectaron problemas de carbonatación.
- En el 75% de los elementos analizados se detectaron problemas de corrosión de armaduras causadas, en principio, por la suma de diferentes factores. Comparándolos con el modelo de Vida Útil dado por Tutti (1982), Figura 7, se puede concluir que el proceso de corrosión está en período de propagación.

Figura 7. Tiempo de vida útil antes de reparar

En estos casos se considera necesario establecer el grado y ritmo de deterioro de la estructura mediante mediciones de velocidad de corrosión. Estudios de este tipo son fundamentales a la hora de encarar tareas de mantenimiento o de reparación.

De esta manera será factible recomendar la implementación de algunas de las múltiples medidas preventivas disponibles en el mercado, tales como el empleo de inhibidores de corrosión y/o de recubrimientos específicos.
