## **EVALUACIÓN DEL ESTADO DE CONSERVACIÓN DEL HORMIGÓN ARMADO EN EL PUENTE SOBRE ARROYO CALÁ, PROVINCIA DE ENTRE RÍOS.**

En este trabajo se presentan los resultados de la evaluación realizada sobre un puente carretero ubicado en la ruta provincial N° 39, progresiva al Km 70,23 (Rocamora) de Entre Ríos. Dicho estudio forma parte de un proyecto de Inspección y Evaluación de Patologías en Puentes Situados sobre la Red Vial Provincial, Gestión de Mantenimiento.

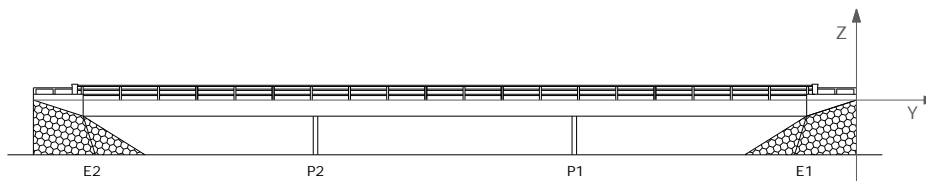
Consta de dos estribos extremos y dos pilas interiores de hormigón armado in situ (Fig. 13).

Fig. 13 Croquis de la vista lateral del puente donde se nombran los estribos y pilas.
