# Comparación del comportamiento al desgaste de un acero AISI 1045 nitrurado y nitrurado seguido de temple por inducción

Tópico: Metales y aleaciones

Para intentar aumentar el campo de aplicación de este acero, en este trabajo se estudió el comportamiento al desgaste del material con un tratamiento combinado de nitruración y temple por inducción.

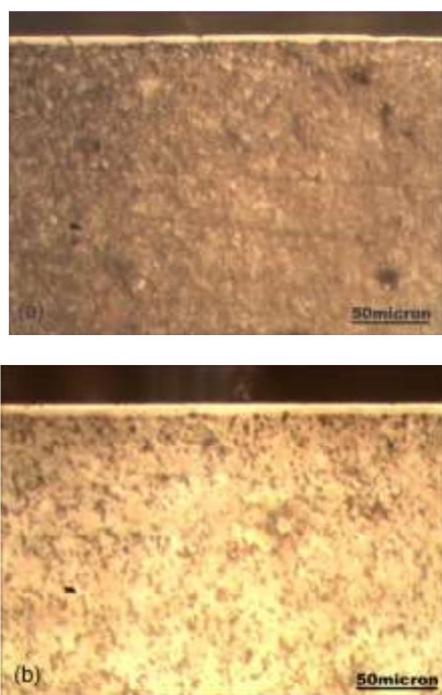
Figura 1. Microestructura 400X: (a) muestra N, (b) muestra N+I.

La capa blanca resultó compacta en las probetas solo nitruradas, mientras que las que fueron templadas posteriormente adquirieron una doble capa, más ancha en conjunto. La zona de la capa más cercana a la superficie resultó porosa, esto puede deberse al efecto de descarburación que se presenta durante el temple. Al reducirse el contenido de carbono la estructura se vuelve ferrítica [4]. Dado que el temple se realiza en una atmósfera en contacto con el aire, el carbono se combina con el oxígeno volviéndose gaseoso y escapando de la estructura, dejando poros en la inmediata superficie del acero que es prácticamente ferrita nitrogenada, siendo ésta una estructura dura y frágil [4]. En la figura 1 se pueden visualizar ambas capas.

Al revelar la capa modificada utilizando el reactivo Nital se midió el espesor de la misma en las muestras N y N+I. Ambas fueron capas irregulares, los valores promedio se encuentran en la tabla 1.

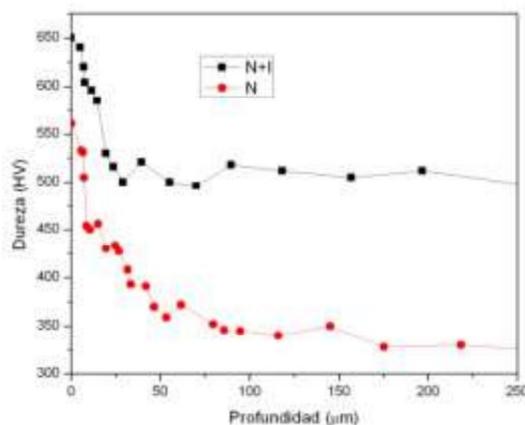
Figura 2. Perfil de microdureza.

Como se puede ver en la figura 2 el temple no solo aumentó la microdureza superficial, sino que también mejoró el perfil de dureza. En la región cercana a la superficie los valores de dureza de la muestra N+I resultan superiores a los de la muestra N. A partir de los 50 µm y hasta los 250 µm la muestra N+I presenta una microdureza prácticamente constante, 200 HV mayor que la de la muestra N.

Se realizaron los perfiles de microdureza en profundidad en las muestras y se graficaron en la figura 2.

Las condiciones de nitruración (bajo porcentaje de nitrógeno y larga duración del tratamiento) favorecieron la profunda difusión del nitrógeno en las muestras N causando un aumento de microdureza en profundidad por el nitrógeno en solución. Una mejora considerable fue observada con el tratamiento posterior de temple

debido a la formación de martensita nitrogenada durante este tratamiento térmico.

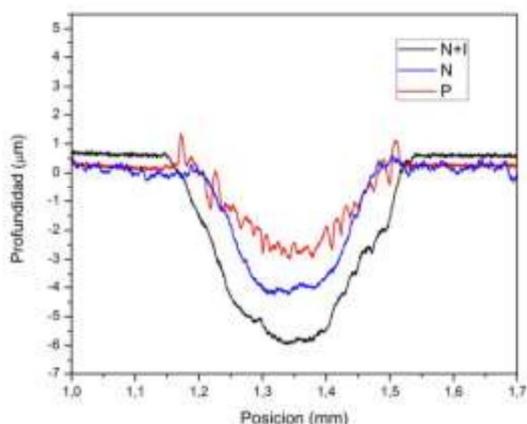
En la figura 3 se grafican los perfiles de las huellas de desgaste, en la cual puede notarse que la profundidad de las mismas resulta mayor en las muestras N+I.

Figura 3. Perfil de las huellas.

Este comportamiento puede deberse a que la capa porosa que presentan las muestras N+I es frágil, por lo que al comenzar el ensayo de desgaste pequeños trozos de la misma se desprendieron y se convirtieron en material abrasivo (debris), causando un mayor desgaste.
