Vigas de Hormigón Armado Afectadas por Corrosión y Reparadas con Materiales de Matriz Polimérica Reforzados con Fibras (PRFs).

Schierloh M. I.^{1,a}, Rougier V.¹, Souchetti R.F.¹

¹Universidad Tecnológica Nacional, Facultad Regional Concepción del Uruguay, Tel/Fax: (03442) 425-541 / 423-803, Ing. Pereira 676, Concepción del Uruguay, E3264BTD, Entre Ríos, Argentina

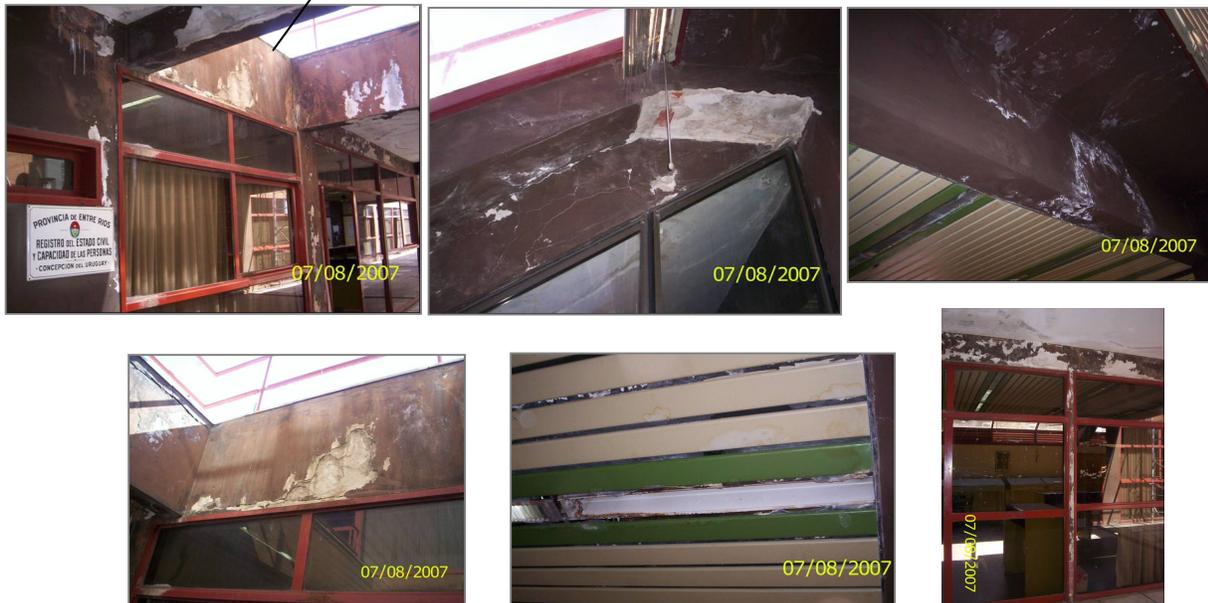
Figura 2. Diferentes vistas de los daños encontrados en la estructura del edificio.

El edificio está compuesto por estructura de hormigón armado y mampostería tradicional, con cerramientos vidriados en su frente como se puede observar en la Figura 2.

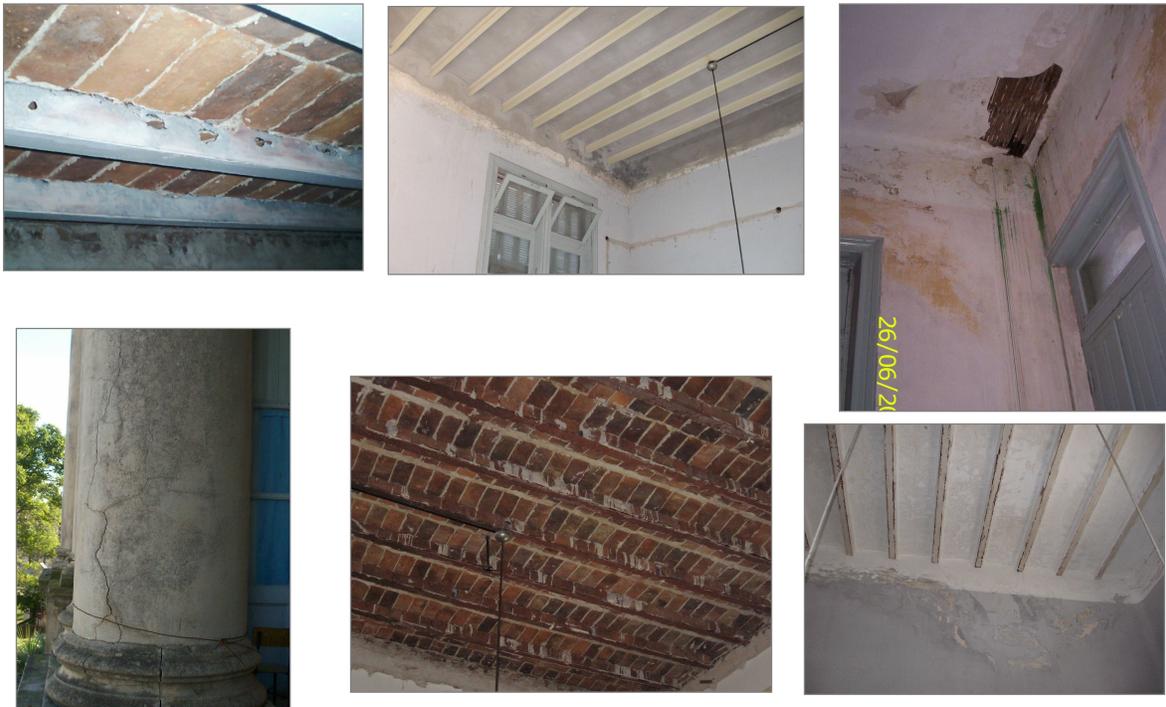
Figura 4. Diferentes vistas de los daños encontrados en la estructura de la Escuela.

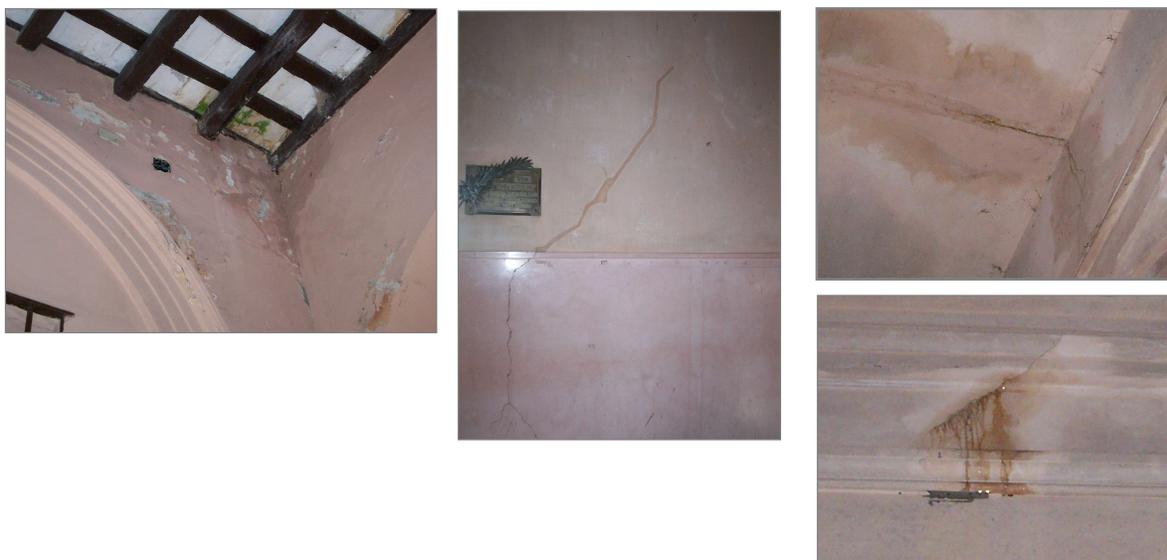
Figura 6. Diferentes vistas de los daños encontrados en la estructura del Colegio.

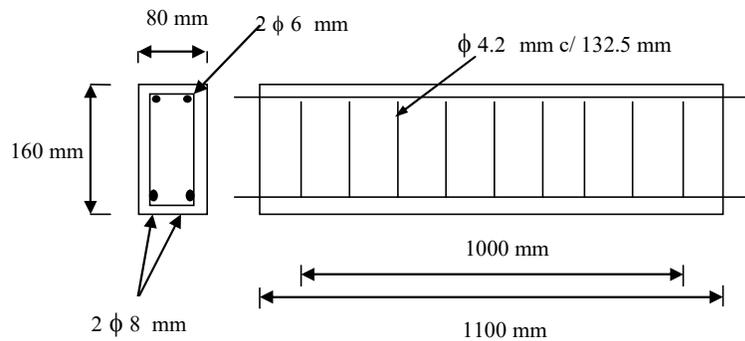
Figura 7. Detalle de armadura y sección de vigas

El programa experimental se llevó a cabo mediante ensayos de flexión en cuatro puntos de vigas prismáticas como muestra la Figura 7. Se elaboraron probetas de sección rectangular de: 80 x 160 mm y 1100 mm de longitud. Se adoptó para todas las vigas la misma armadura longitudinal y transversal: barras ϕ del 8 mm para la armadura de tracción, barras ϕ del 6 para la armadura constructiva, y estribos ϕ del 4,2 cada 132.5 mm como armadura a corte. En la Figura 1 se muestran los detalles de armadura y sección de las vigas.

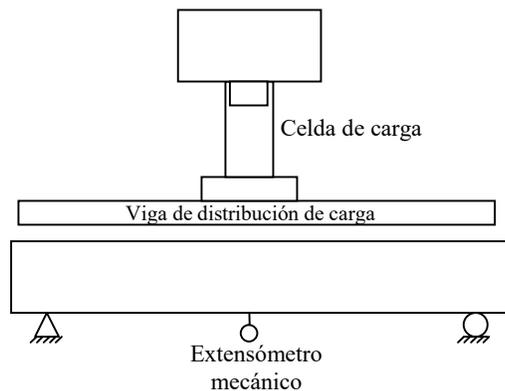
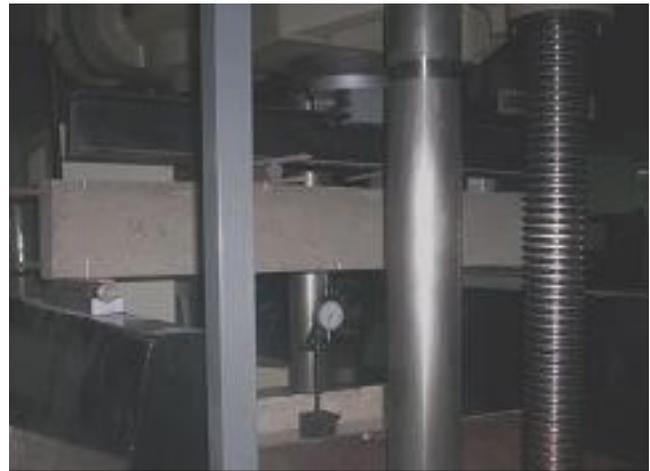
Figura 8. Ensayo a flexión: esquema de ensayo e instrumentación.

Todos los ensayos realizados consistieron en la aplicación de cargas cuasiestáticas monótonas crecientes en el plano y se hicieron con control de cargas. Se midieron cargas y desplazamientos del punto medio de las probetas. La carga fue aplicada usando una prensa Shimatzu con sistema hidráulico y posibilidad de desarrollar una carga vertical nominal máxima

de 1000 kN. Para la medición de los desplazamientos se utilizó un reloj comparador (flexímetro) con una sensibilidad de 0.001mm.

En la Figura 8 se presenta el esquema de ensayo e instrumentación utilizado. En general, el instrumental de medición fue retirado antes de alcanzar la carga máxima por seguridad del mismo.

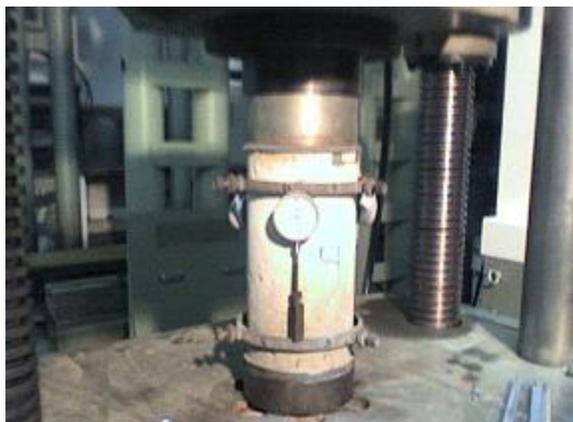
Figura 9. Ensayo de compresión uniaxial.

Las características mecánicas del hormigón se determinaron mediante ensayos de compresión uniaxial sobre probetas cilíndricas de 150 x 300 mm, según norma IRAM 1534 [5] (Figura 9).

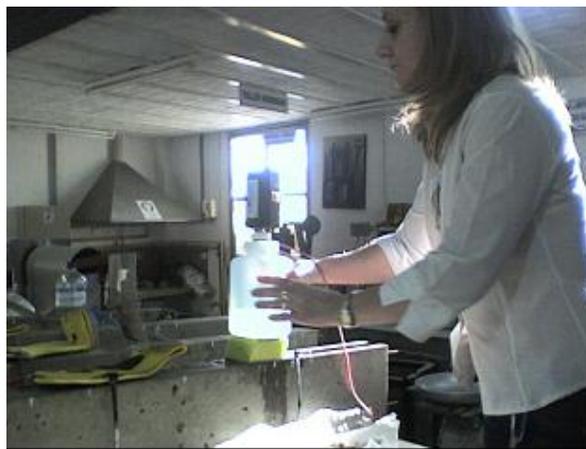
Figura 9. Proceso acelerado de corrosión.

Con el fin de acelerar el proceso de corrosión se aplicó una corriente externa constante a través de la armadura de tracción (2 Ø 8 mm), para hacerla actuar como ánodo, mediante el uso de una fuente de corriente constante "Oxiviga" con las siguientes características: ajuste de corriente desde 0mA hasta 100 mA, tensión de salida hasta 300V. La zona afectada por la corrosión fue definida por contraelectrodos, realizados con malla de acero inoxidable y colocados en los 50 cm centrales. El contacto de estos contraelectrodos con el hormigón de la viga se efectuó a través de una esponja mojada con una solución al 3% en volumen de Cloruro de Sodio (NaCl), como se puede observar en la Figura 9.

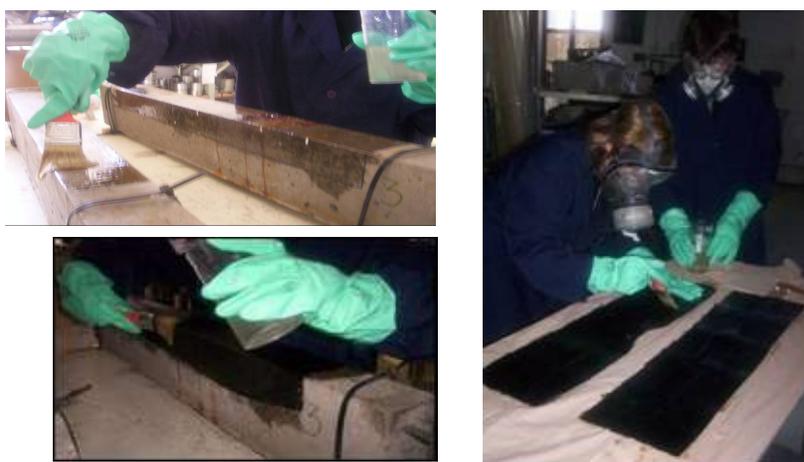
Figura 11. Técnica de refuerzo y/o reparación con polímeros reforzados con fibras de carbono.

La técnica de refuerzo y/o reparación se realizó aplicando el tejido de fibra de carbono embebido en resina epoxi sobre la superficie de las probetas previamente imprimadas con resina, siguiendo el proceso denominado húmedo (Figura 11).

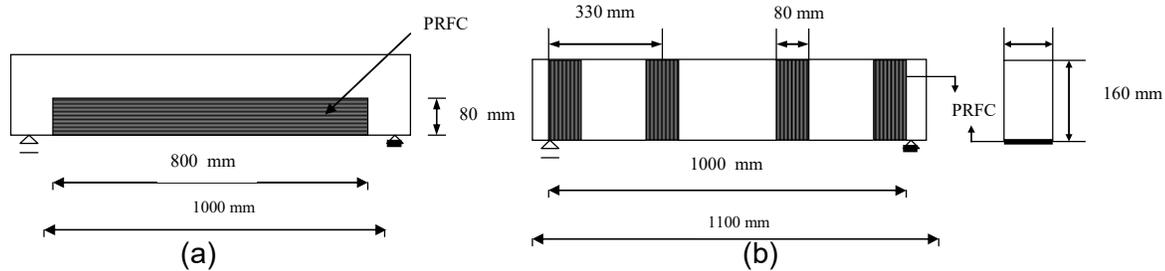
Figura 12. Esquemas de reparación con PRFC: a) Envoltura en "U"; b) Esquema 2.

Antes de la colocación del material de refuerzo y /o reparación, las superficies de los especímenes fueron cuidadosamente pulidas con cepillo de cerdas de acero a los efectos de eliminar incrustaciones de mortero y suciedades. Finalmente, y para dejarlas perfectamente limpias, se aplicó aire comprimido. Se colocó una sola capa de tejido con las fibras orientadas en la dirección del eje longitudinal del elemento a reparar, cubriendo toda la cara inferior traccionada y la mitad de las caras laterales (envoltura en U), con un espesor final (resina + tejido) de 1 mm (Figura 12(a)). Se debe destacar que no se reemplazó el recubrimiento de hormigón dañado ni se limpiaron las barras de acero corroídas.

Luego de ensayados algunos especímenes se observó que el esquema de reparación en forma de U adoptado en un comienzo, generaba una concentración de tensiones en los extremos del refuerzo y por lo tanto en las cercanías de los apoyos. Ello favoreció la formación de fisuras diagonales contribuyendo a la falla por corte. En consecuencia, se resolvió cambiar el esquema de reparación y reforzar simultáneamente las vigas a corte de tal modo de asegurar que la resistencia requerida a flexión no se vea comprometida por la falla a corte, y que la rotura por flexión siempre preceda a la de corte. En la Figura 12(b) se muestra el nuevo esquema de reparación propuesto (esquema 2). El mismo consistió en colocar cuatro bandas de 80 mm de ancho en forma de U cubriendo la cara inferior y el alto total de las laterales entre apoyos (refuerzo a corte) y una banda en toda la longitud y de todo el ancho de la cara traccionada (refuerzo a flexión). Se utilizó el mismo tejido unidireccional de fibras de carbono y resina epoxi resultando el espesor final del refuerzo a corte y flexión de 1 mm.

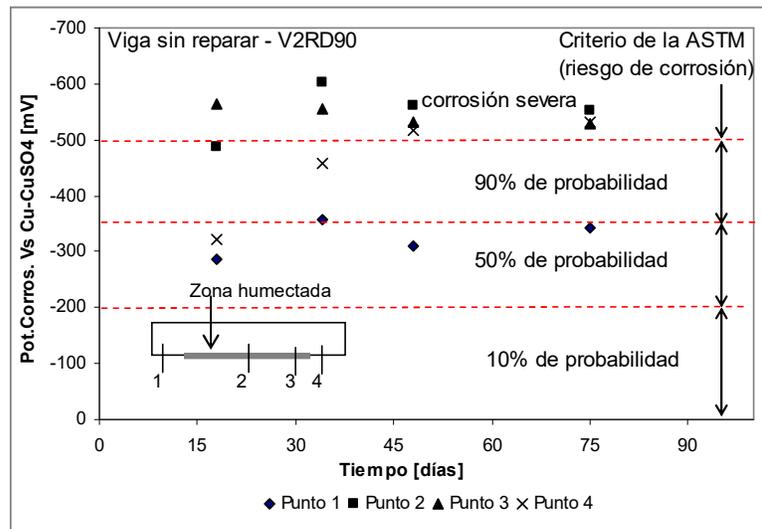
Figura 13. Medición de potenciales electroquímicos: (a) Viga sin reparar; (b) Viga dañada y reparada a los 50 días.

En la Figura 13 (a) y (b) se representan los valores de potencial electroquímico en función del tiempo, medidos en cuatro puntos de los especímenes V2RD90 (viga patrón corroída por 90 días y sin reparar) y V1DR50 (viga dañada y reparada a los 50 días). En la misma figura se destaca el criterio adoptado por la norma ASTM C 876 [6] con respecto al riesgo de corrosión. De la comparación de ambos gráficos se observa que para los puntos críticos 2 y 3, los valores de potencial electroquímico al inicio del proceso de corrosión son similares en ambas vigas. Luego para el espécimen sin reparar se puede ver un aumento de dichos valores con el avance del proceso y una tendencia a estabilizarse al final el mismo. En el caso de la viga dañada y reparada a los 50 días y sometida nuevamente al proceso de corrosión acelerada, se observa una significativa disminución de los potenciales electroquímicos con el tiempo. Ello estaría indicando la eficiencia del sistema de reparación con PRFC en lo que respecta a la disminución y detención de la actividad corrosiva, tendencia similar a la observada por otros autores [1], [8].

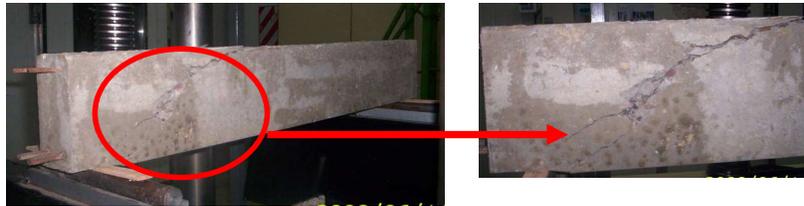
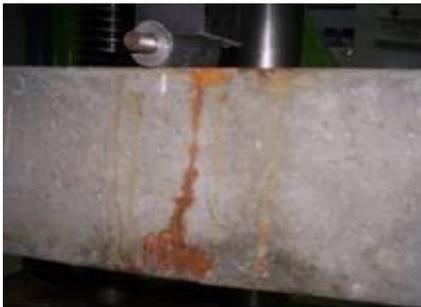
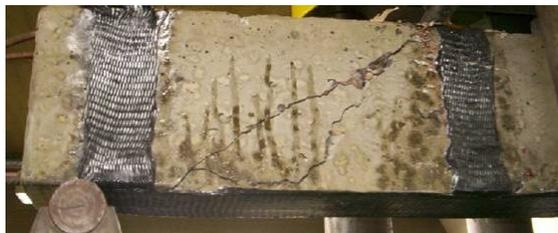
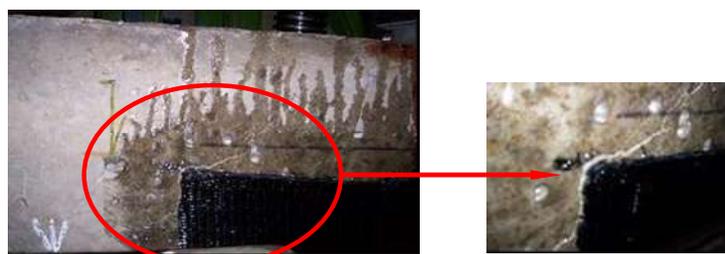
Viga de referencia no corroída

Viga corroída 90 días, sin reparar

Viga corroída y reparada

Viga corroída y reparada.

Figura 14. Tipo de falla de vigas no reparadas y vigas dañadas y reparadas con PRFC.

La viga de referencia, V1R, no dañada por corrosión y sin reparar, tuvo un tipo de falla frágil y repentina, por corte. Las vigas dañadas y luego reparadas con PRFC, registraron el mismo tipo de rotura, pero a un valor de carga mayor y manteniéndose la integridad de los especímenes, luego de la falla. Generalmente este modo de rotura es provocada por la tensión generada en los extremos del refuerzo. En la Figura 14 se puede ver el tipo de falla de la viga de referencia, V1R, de la viga corroída durante 90 días y no reparada y de vigas dañadas y reparadas según los dos esquemas de reparación adoptados.

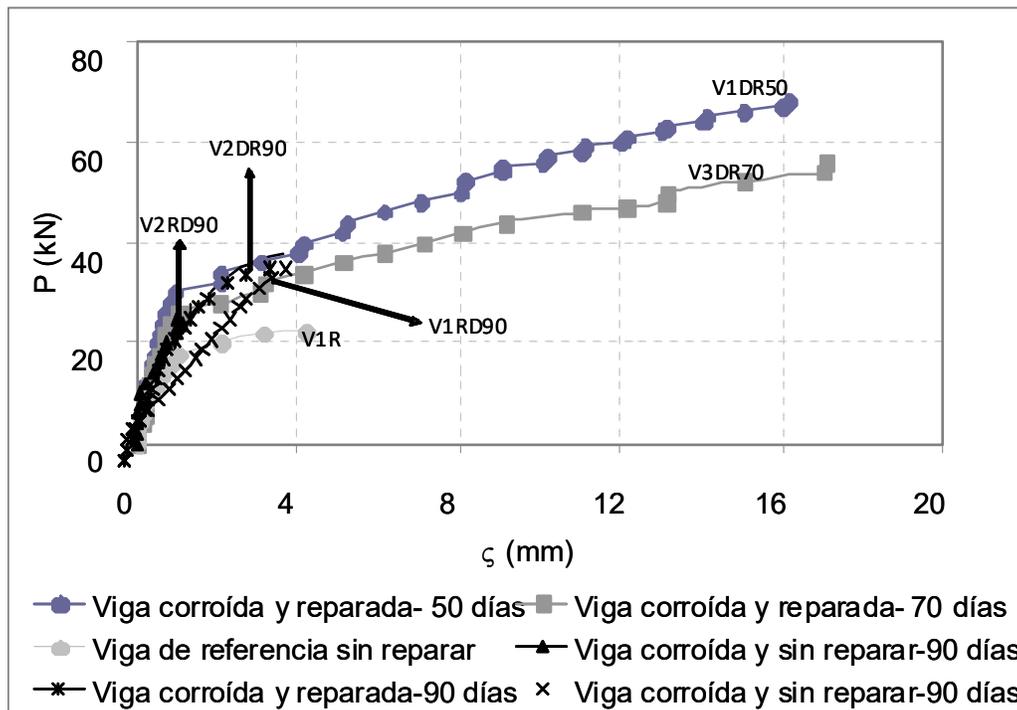
Figura 15. Curvas P- ϵ de vigas dañadas y reparadas. Comparación con vigas no reparadas.

En las Figura 10 se presentan las curvas carga-desplazamiento ($P-\delta$) correspondientes a las vigas reparadas y ensayadas a los 90 días según esquema de refuerzo 2, denominadas V1DR50, V3DR70, V2DR90 y V3DR90 (vigas dañadas y reparadas a los 50, 70 y 90 días). En la misma Figura se muestra también la comparación con las vigas no reparadas, V1R (viga de referencia no corroída y sin reparar) y V1RD90 (viga de referencia corroída durante 90 días y sin reparar).

Se observa que las vigas dañadas y reparadas a los 50 y 70 días alcanzaron una mayor rigidez, capacidad resistente y de deformación. En cuanto a las vigas dañadas y reparadas a los 90 días no hay prácticamente diferencia en cuanto a carga última, con la viga corroída durante 90 días y sin reparar. Se debe destacar que solamente se representan gráficamente los resultados correspondientes a una viga reparada a los 70 días (V3DR70) y a los 90 (V2DR90), pues problemas en el sistema de medición de desplazamientos no permiten contar con los registros correspondientes a los otros tres especímenes (V1DR70, V2DR70 y V1DR90). Los valores de carga máxima de todas las vigas se muestran en la Tabla 5. También se debe mencionar que el instrumental de medición fue retirado por precaución en todos los casos, antes de alcanzar la carga de rotura, razón por la cual no coinciden los valores mostrados en la Tabla 5 con los gráficos de la Figura 15.
