Comparación de ensayos de abrasión para la evaluación del desempeño de pinturas acrílicas para demarcación vial

Abrasion tests comparison to evaluate the performance of road marking acrylic paints

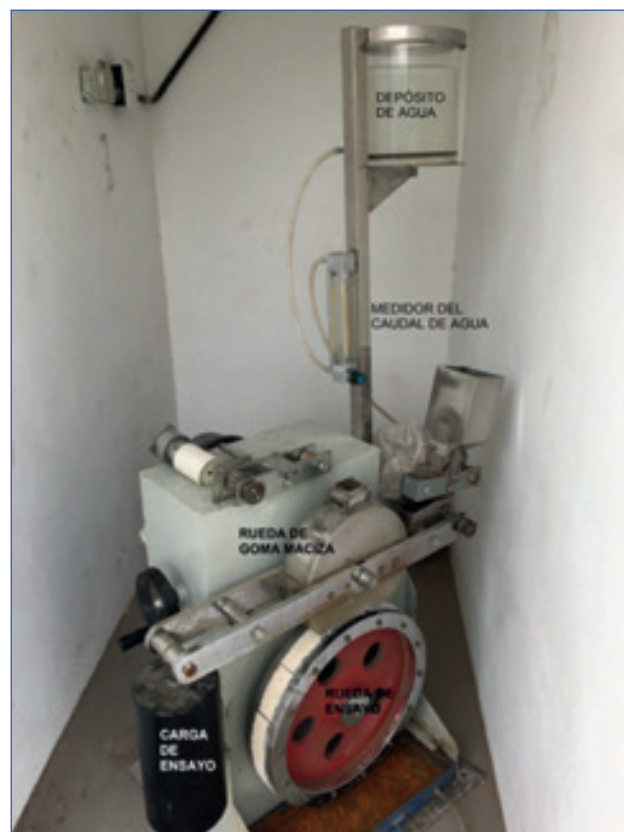
Figura 3. Equipo de Pulimento Acelerado de Áridos del LEMaC (Fuente: elaboración propia).

Otro de los equipos empleados para generar el desgaste de las pinturas es el denominado de Pulimento Acelerado de Áridos, utilizado para caracterizar la calidad de los áridos en las capas de rodadura, que se encuentra enmarcado en la Norma NLT-174/93^(xiv). En la Figura 3 se muestra el equipo utilizado en el Centro de Investigaciones Viales LEMaC de la Universidad Tecnológica Nacional, Facultad Regional La Plata (UTN FRLP); en dicha figura se observa que el equipo presenta un mecanismo denominado "rueda de ensayo", sobre cuya periferia lisa y plana se fijan 14 probetas para conformar una superficie continua de rodadura. A su vez, contiene un sistema para hacer girar la rueda de caucho maciza de ensayo alrededor de su eje a una velocidad de 343 vueltas/min. Con la ayuda de un mecanismo del equipo, la superficie de la rueda de caucho apoya sobre las probetas de la rueda de ensayo con una carga total de $725 \pm 10\text{N}$. Se utiliza el dispositivo disponible para la alimentación del agua durante el ensayo, que consiste en un recipiente cilíndrico transparente con boca ancha, provisto de una tapa sifónica. Dicho recipiente va situado en un soporte superior y a una altura constante respecto al punto de entrada del agua en la zona de alimentación sobre la rueda de ensayo. El agua, desde el depósito, desemboca en un compartimento solidario con la rampa del abrasivo (no utilizado en este caso).

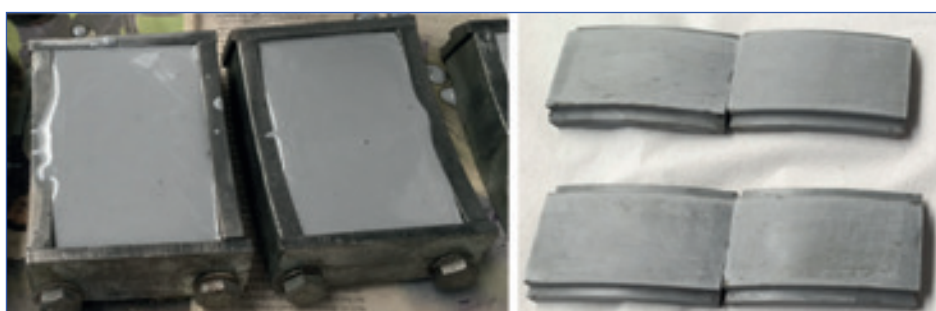
Figura 4. Confección de los sustratos de las muestras (Fuente: elaboración propia).

A partir de la sistemática de ensayo adoptada, se hicieron diferentes pruebas con distintos productos para generar el sustrato de las pinturas. Las pruebas realizadas indican que el sustrato óptimo se obtiene al utilizar resinas epoxídicas en gel cuyo molde se observa en la Figura 4.

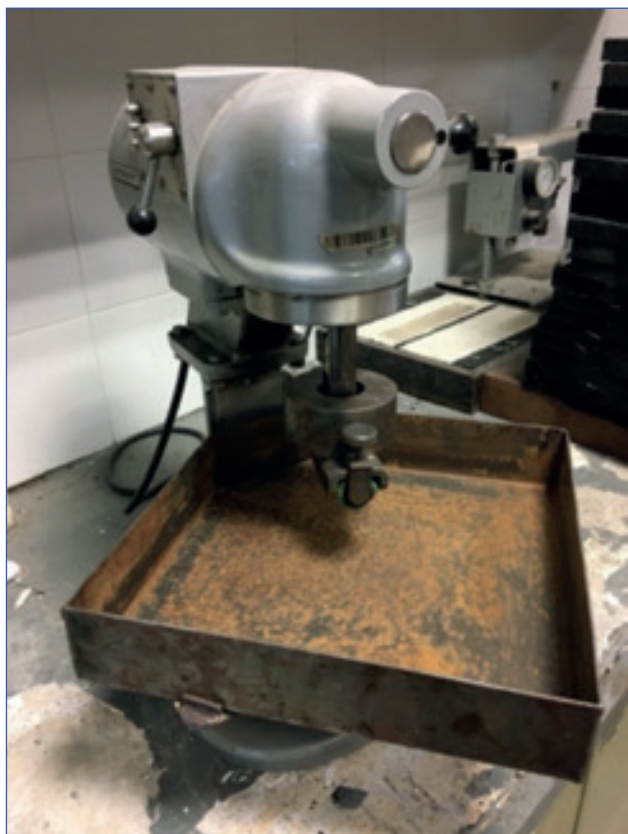
Figura 5. Equipo WTAT del Centro LEMaC (Fuente: elaboración propia).

El otro equipo implementado es un agitador mecánico, modelo Hobart N-50, utilizado para lechadas asfálticas según la Norma ASTM D3910-90^(xv). Consiste en una máquina de abrasión con un eje vertical de ensayo con un doble movimiento, de rotación y circular de traslación. El extremo inferior del eje vertical contiene un cabezal con una manguera de goma reforzada que roza sobre la probeta sumergida en agua hasta la finalización del ensayo. En este caso, se hizo una adaptación de la bandeja de ensayo reemplazando la original por una bandeja cuadrada con un recorte en una esquina. En la Figura 5 se puede observar el equipo utilizado en estas experiencias.

Para llevar a cabo el ensayo, se utilizan chapas lisas cincadas de dimensiones 30 cm x 30 cm con un recorte en una esquina. Sobre las mismas se pinta con un aplicador para obtener un espesor uniforme del orden de 600 μm en húmedo, y se colocan las muestras en cámara a 40°C durante 168 horas. Se obtiene el peso inicial (P_a) y se procede a realizar el ensayo dejando previamente en reposo la muestra sumergida en agua durante 1 hora, para luego proceder a ensayar por un período de 20 minutos. Las probetas ensayadas se llevan a la cámara con recirculación de aire por un período de 24 horas a 40°C y se registra el peso después del ensayo (P_d). Finalmente, se calcula la pérdida de peso por abrasión PA (en g/m^2) según la ecuación 2.

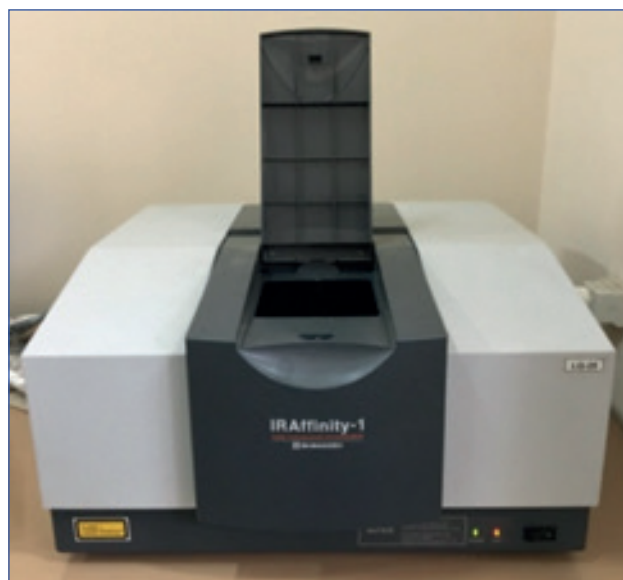
Figura 6. Equipo IRAffinity-1 (Fuente: elaboración propia).

Debido a que las especificaciones de los materiales no indicaban mayores características de los mismos, las pinturas fueron analizadas por espectroscopia infrarroja por transformada de Fourier (FTIR) en un equipo IRAffinity-1 disponible en el Centro CITEMA de la UTN FRLP (Figura 6), mediante el método de transmisión.

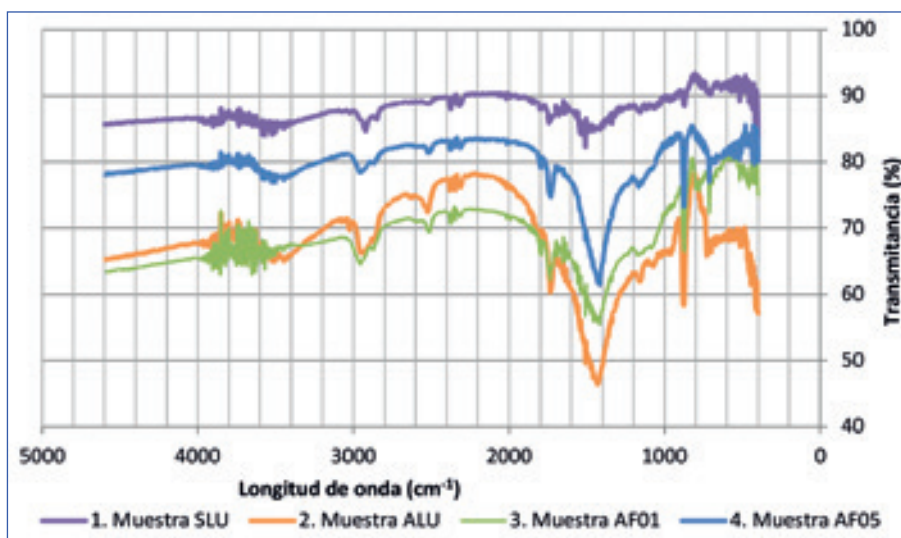
Figura 7. Espectros FTIR de las pinturas utilizadas.

La Figura 7 presenta los espectros FTIR de cada una de las pinturas utilizadas que fueron evaluadas en estado de película seca.

De los espectros obtenidos, se comparan los valores de longitud de onda de cada uno, encontrando que se asemejan bastante en su composición y que los cuatro presentan los picos característicos de resinas acrílicas enunciados en la bibliografía consultada^(xvii).

Se observa que las pinturas ALU y SLU tienen pequeños picos en la zona superior a los 3000 cm⁻¹, característicos de resinas acrílicas estirenadas^(xviii). Con respecto a las pinturas AF01 y AF05, se deduce que las mismas son tipo acrílicas puras debido a que no presentan dichas vibraciones.

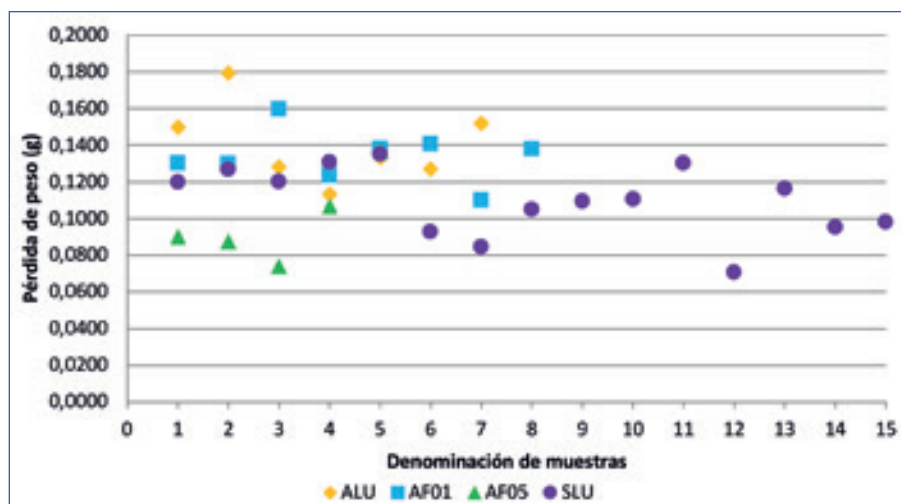
Figura 8. Variación de la pérdida de peso de pintura tras el ensayo de Pulimento Acelerado en las muestras ensayadas.

La Figura 8 presenta el gráfico con los distintos resultados de pérdida de peso (g) obtenidos sobre las muestras ensayadas. Se puede observar que en la mayoría de los casos los valores se encuentran por debajo de 0,15 gramos. Se destaca que, por ejemplo, en las muestras 7 a 15 se aplicó la pintura SLU por spray con microesferas sembradas y se observa que los valores se mantuvieron dentro del rango que en el caso del mismo material aplicado con pincel sin microesferas. Es importante aclarar que previo al pesaje inicial, en las probetas con microesferas sembradas se limpiaron suavemente con cepillo para eliminar las que no estaban adheridas. Lo mismo sucede en el caso de la pintura AF05, las muestras 6, 7, 8, 9 y 10 (Figura 8) fueron aplicadas por spray y se observa que, como en el caso anterior, los valores se mantienen dentro del mismo rango. De esta forma, podemos inferir que, en el caso de este ensayo, el resultado del

tuvo en este ensayo. Por otro lado, la pintura AF01 no ha tenido un comportamiento satisfactorio, con una pérdida de peso promedio de 0,134 g. Es preciso aclarar que en la página web del material está principalmente recomendada para trabajos de repintado de marcas viales existentes.

desgaste es independiente del método de aplicación (pincel o spray) y es una propiedad de la pintura.

De la Figura 8 también se desprende que la pintura AF05 es la que obtuvo menor pérdida de peso por abrasión, con un valor promedio de 0,097 g, compatible con lo que se espera por ser una pintura en emulsión con resina acrílica pura. Por otro lado, las pinturas formuladas con resinas acrílicas estirenadas han obtenido una pérdida de peso mayor, por ejemplo, en el caso de la de base solvente (SLU), obtuvo una pérdida promedio de 0,11 g y, en el caso de la pintura de base acuosa ALU, de 0,141 g, siendo la que peor comportamiento

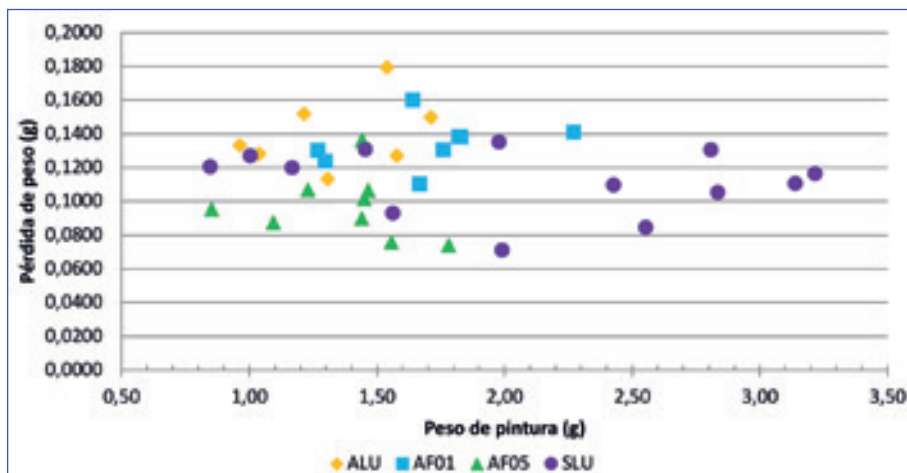
Figura 9. Variación de la pérdida de peso de pintura tras el ensayo de Pulimento Acelerado con respecto al peso de pintura colocado en cada muestra.

Por otra parte, en la Figura 9 se observa una comparación de la pérdida de peso en gramos relacionada con el peso de pintura original de la misma muestra. Se resalta que, a pesar de que en algunos casos se agregó mayor cantidad de pintura, la pérdida de peso se mantiene en valores similares.

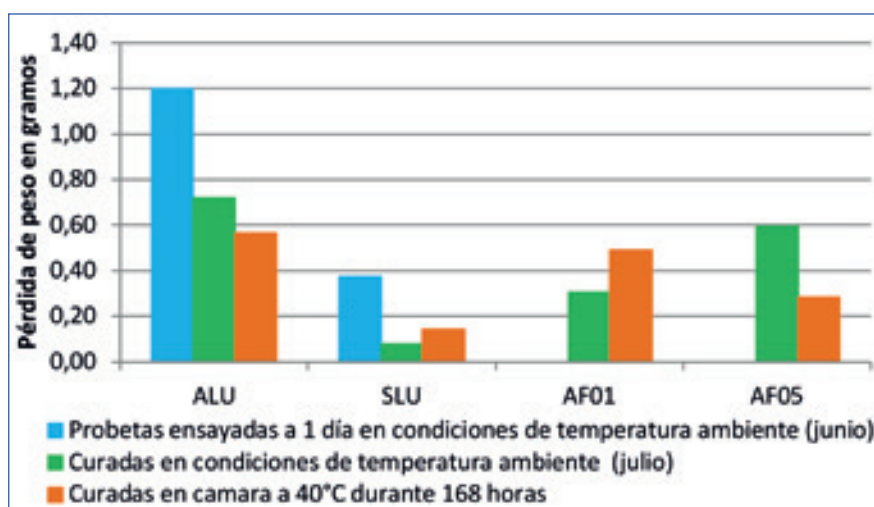
Figura 12. Pérdida de peso en el ensayo WTAT en distintas condiciones de humedad y temperatura.

En este ensayo no se ha obtenido un comportamiento tan homogéneo como se observó en el caso del pulimento acelerado, ya que se obtuvieron valores variables entre los mismos materiales. De todas formas, se agregan a los resultados las experiencias realizadas bajo distintas condiciones y tiempos de curado, representados en las Figura 12.

De la Figura 12 se evidencia claramente que, si bien los materiales han curado, es sumamente importante la condición de humedad y temperatura ambiente, condicionando la respuesta frente a la abrasión. Aunque parece lógico, se destaca que en la demarcación horizontal no es posible realizar un curado en condiciones controladas, ya que la aplicación se realiza en las rutas.

De los resultados se observa que, en las condiciones de curado indicadas (cámara a 40°C durante 168 horas), la que ha tenido el mejor comportamiento es la pintura de base solvente SLU, con una pérdida de peso por abrasión mediante éste método de 0,14 g y, como en el caso anterior, la de peor comportamiento en las mencionadas condiciones es la pintura ALU, que presentó una pérdida promedio de 0,57 g de pintura, acompañada por la pintura AF01, con una pérdida de 0,49 g en promedio. En la Figura 13 se muestra el agua de ensayo de las probetas una vez finalizado el ensayo WTAT, realizado sobre probetas curadas en cámara a 40 °C.
