ESTRUCTURA Y PROPIEDADES DE UN RECUBRIMIENTO DLC DEPOSITADO POR PLASMA CVD EN UN ACERO INOXIDABLE AISI 420 NITRURADO

E. L. Dalibon⁽¹⁾, N. García⁽¹⁾, J. Cimetta⁽¹⁾, R. Charadia⁽¹⁾, C. Lasorsa⁽²⁾ y S. P. Brühl⁽¹⁾

(1) Grupo de Ingeniería de Superficies, Universidad Tecnológica Nacional, Facultad Regional Concepción del Uruguay, Provincia de Entre Ríos, ARGENTINA.

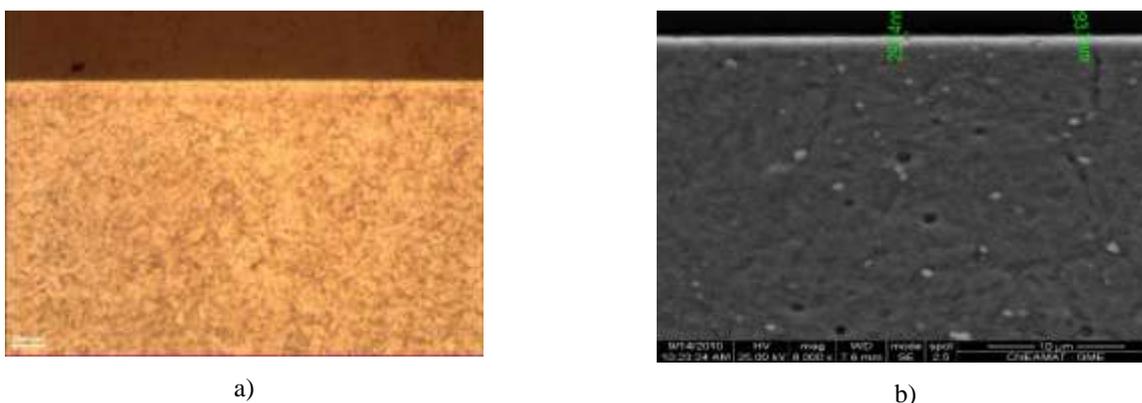
En lo que respecta a la microestructura, se distingue del material base martensítico una zona modificada de un espesor de aproximadamente 8 micrones, que no presenta una interfase bien definida entre la capa nitrurada y el material base.

Figura 1. a) Micrografía óptica de la probeta duplex, 400x; b) Foto SEM 8000x

El recubrimiento fue prácticamente indetectable con el microscopio óptico, apenas se distingue una pequeña línea próxima a la superficie, por lo que se recurrió al microscopio electrónico de barrido. El espesor del recubrimiento resultó de 0,29 micrones (figura 1 b).

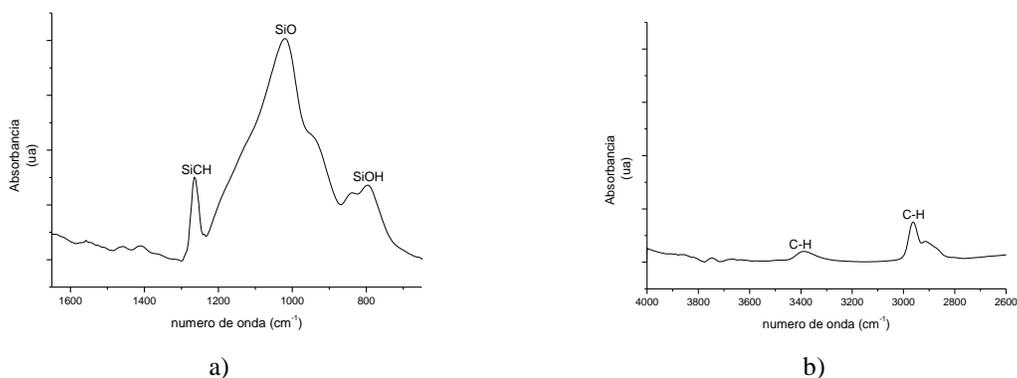
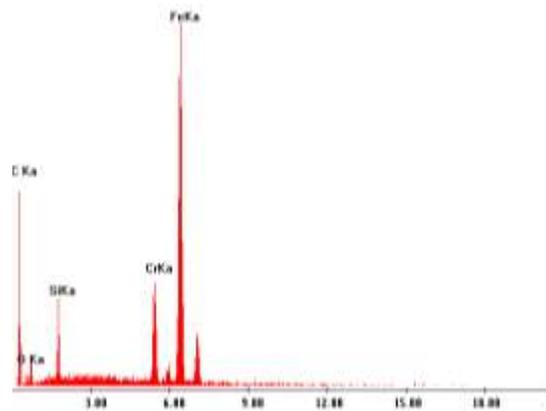
En lo que respecta a los espectros FTIR cabe señalar que se detectaron picos en dos zonas: para bajo número de de onda que corresponden a compuestos de silicio provenientes de la capa depositada previa al recubrimiento propiamente dicho y a alto número de onda se pudieron detectar compuestos de carbono con hidrógeno, por lo que se podría decir que se trata de una película de carbono amorfo hidrogenado, a-C:H [16-17].

Figura 2. Espectros del recubrimiento CVD, a) y b) FTIR, c) EDS

En el espectro de EDS de los recubrimientos, se detectó el carbono pero además se vio la señal de Fe del material base, indicativo de que el recubrimiento es fino, pues el volumen de interacción de los electrones del SEM es del orden del micrón cúbico. Además se detectó la presencia de Si y O, este último como contaminante.

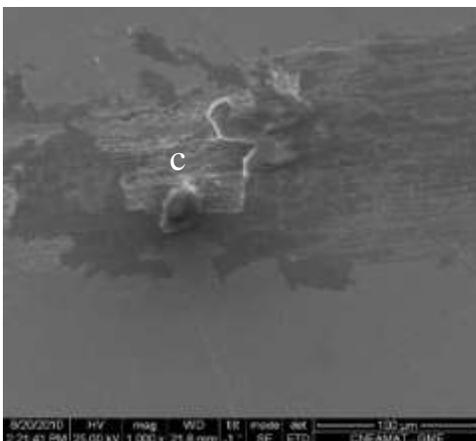
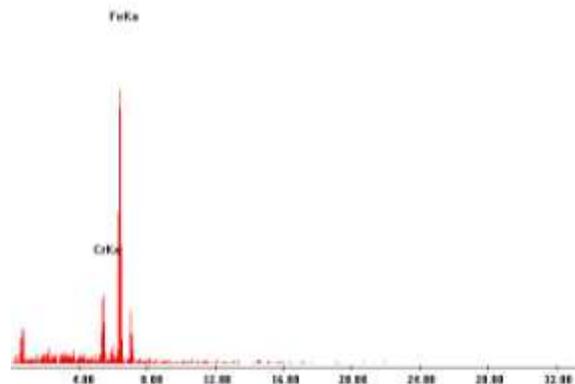
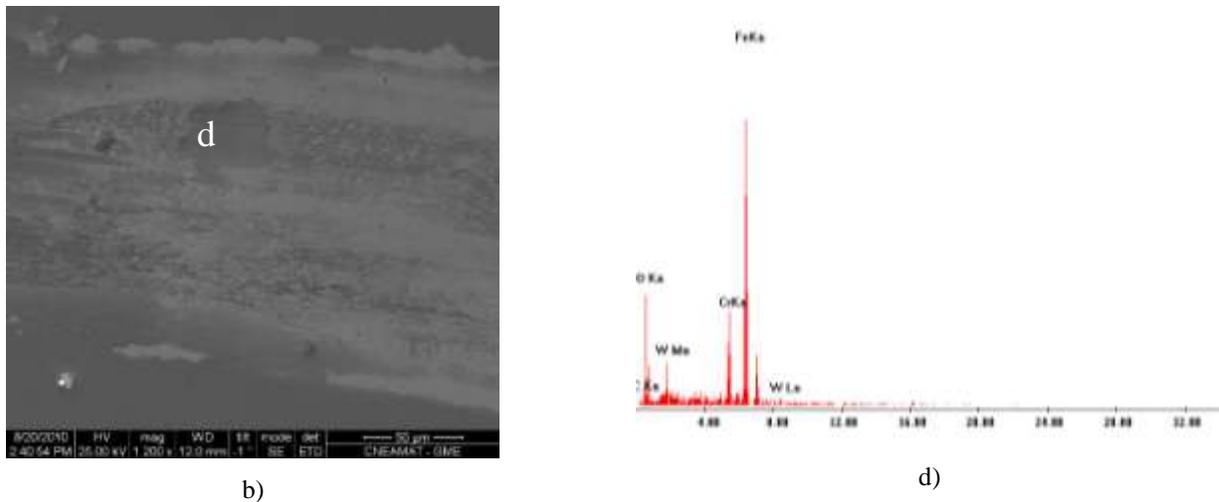
Figura 3. Fotos SEM de la huella en la probeta: a) solo recubierta, b) dúplex. c) y d) Espectros EDS respectivos.

Para la probeta sólo recubierta en los ensayos dinámicos con cargas de 2 y 3 N, no se observaron daños superficiales, pero sí se pudo determinar la presencia de restos de la bola de carburo de tungsteno sobre la huella de deslizamiento. Este fenómeno se puede explicar teniendo en cuenta que en ensayos por deslizamiento oscilatorio alternativo bajo carga, se produce una fricción entre las áreas de contacto que genera un esfuerzo de corte entre el sustrato y el recubrimiento y hace que las uniones formadas por deformación plástica se rompan, quedando partículas del material de una de las superficie adheridas sobre la otra. En el ensayo con carga de 5 N se pudo observar además del fenómeno de adhesión (Fig. 3a), la fisuración y desprendimiento del recubrimiento, como se puede ver en la imagen de SEM y comprobar con el EDS en la zona clara (punto c). En cambio, en la muestra duplex, hay adhesión del carburo de tungsteno de la bolilla al recubrimiento pero no se fisura el mismo, lo que indica una mejor adherencia.

A las dos muestras se les realizaron los ensayos cuasi estáticos y no se produjo ninguna marca o fisura para las mismas cargas utilizadas en el ensayo dinámico. Se podría decir que el recubrimiento para un mismo valor de carga soporta el ensayo cuasi estático pero no el dinámico, razón por la cual es posible que rompa por fatiga después de un determinado número de ciclos correspondientes a los cinco minutos de ensayo, esto es coincidente con lo expuesto por otros autores [18]. No se han encontrado signos de desgaste abrasivo en el recubrimiento, por lo cual es razonable asumir que bajo condiciones de deslizamiento recíproco el mecanismo de fisuración predominante es por fatiga.

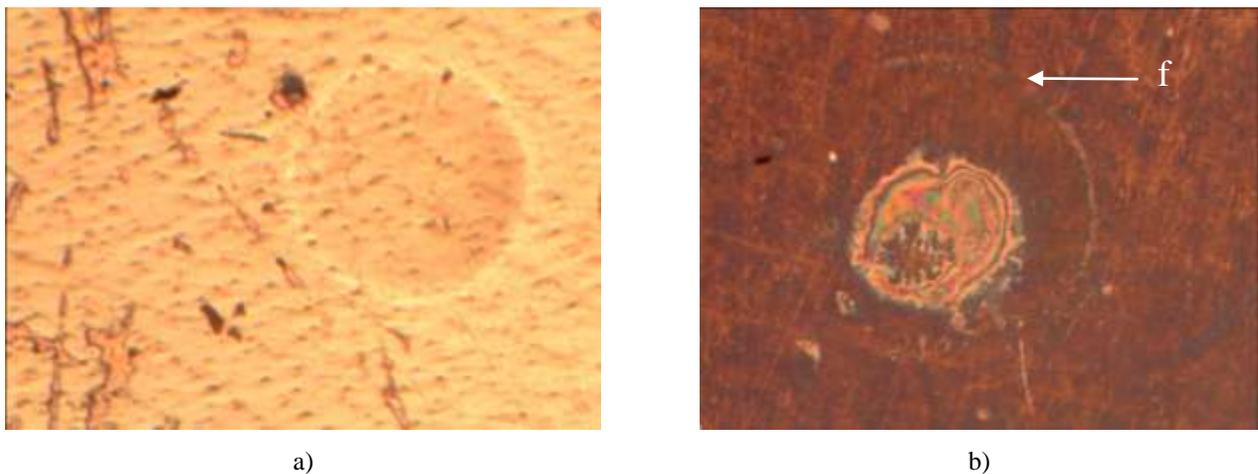
Figura 3. Micrografía óptica de la indentación a) duplex 500x, b) recubierta 100x

Los ensayos de indentación Brinell se realizaron para diferentes cargas, pero recién para 80 kg se notó una diferencia apreciable en el comportamiento entre la muestra duplex y la sólo recubierta. La imagen de la figura 3a muestra como luego de la aplicación de una carga de 80 kg, se produce una deformación permanente hasta el borde del casquete esférico de la impronta sin presentar fisuración. Por el contrario, se observa una fisuración en una zona inmediata a dicho borde en el caso de la probeta sólo recubierta (figura 3b). El tamaño de cada impronta es significativamente diferente teniendo en cuenta que se aplicó la misma carga; en la muestra duplex presenta una impronta de diámetro 240 micrones mientras que en la sólo recubierta presenta una impronta de diámetro es de 500 micrones.

Se demuestra claramente que en la probeta sólo recubierta, el recubrimiento ha sido dañado por falta de un soporte mecánico ya que el diámetro de la impronta al ser tan grande genera una alta deformación, provocando tensiones de tracción alrededor del borde de la impronta, que a la vez son la causa de la fisura que se observa en la fig. 3 b (indicación f). En cuanto a la probeta duplex, a la misma carga, no sufre fisuración alguna, dado que el diámetro de la impronta es la mitad que la anterior.

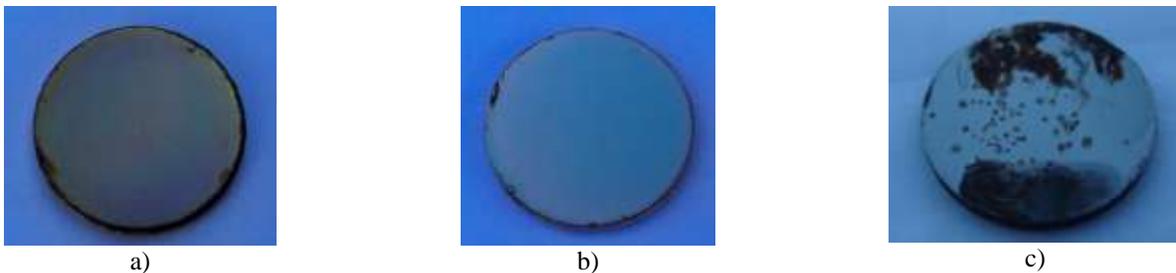
Después de las 100 horas en la cámara de niebla salina, las probetas recubiertas y duplex no presentaron indicios de corrosión generalizada ni pits de corrosión mayores a $0,01 \text{ mm}^2$. En cambio, la probeta nitrurada presentó un porcentaje de corrosión general del 42 %.

Figura 4. Fotos de las probetas después de 100 hs en niebla salina: a) Duplex, b) Recubierta, c) Nitrurada.

En el ensayo con ácido oxálico los resultados fueron coincidentes con los de niebla, las muestras duplex y recubierta no presentaron ataque intergranular mientras que en la nitrurada el ataque fue de gran intensidad.
