PRÁCTICA PROFESIONAL SUPERVISADA

PROYECTO: Determinar si el desvío detectado es atribuible al insumo o a un inconveniente en el proceso de envasado.

Determinar si el desvío detectado en la línea dry puede ser atribuible al Insumo Cinta de frio correspondiente al lote 7086 del proveedor Eduardo Bacigalupo o un inconveniente durante el proceso de encintado

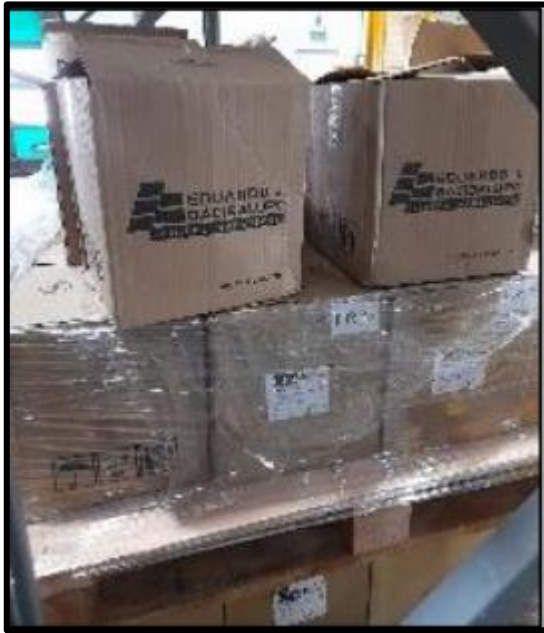
Insumo cinta en deposito dry

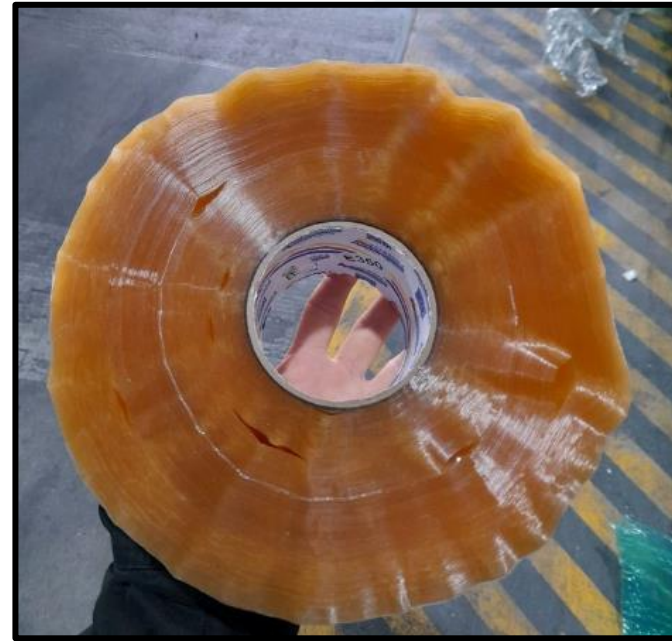
Aspecto del insumo cinta monitoreado

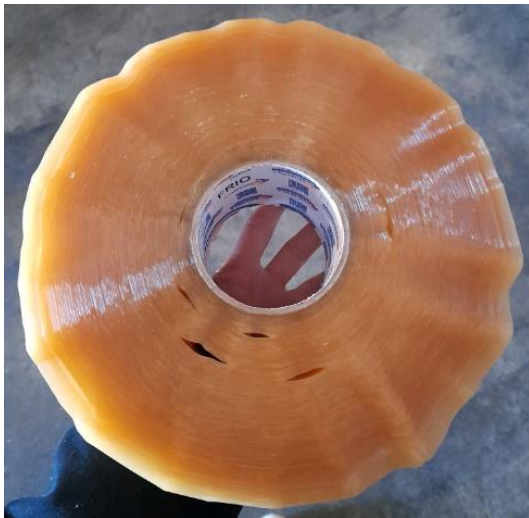
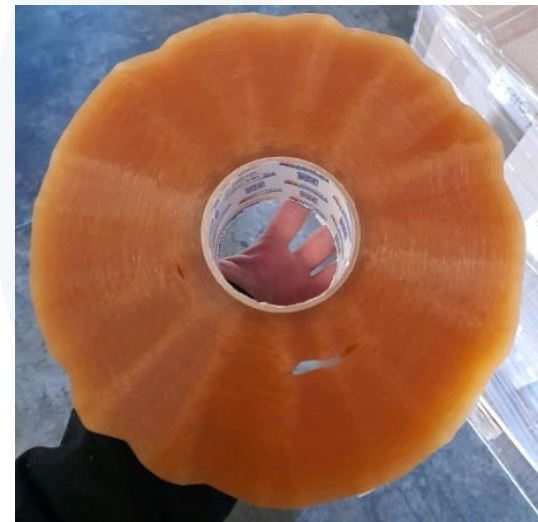
- Los desvíos de cinta dañada corresponden a presencia de espacios entre el bobinado en diversas ubicaciones. Esto genera que parte de la superficie con pegamento quede expuesta a condiciones ambientales, pudiendo verse modificada su capacidad de adherencia.
- Las cintas se observaron con una coloración amarilla oscura, diferente a la coloración observable habitualmente en este insumo. A demás presentaron ondulaciones sobre la superficie exterior.
- Al manipular la cinta se puede sentir la presencia del adhesivo sobre la superficie exterior de la misma.

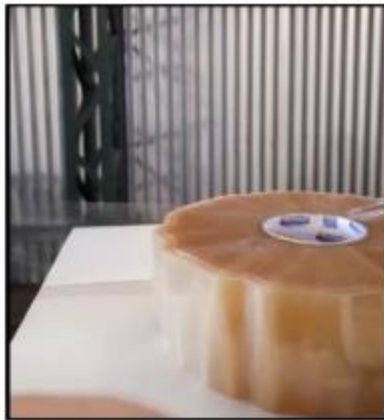
- La prueba consiste en cortar un tramo de 10 cm del Insumo Cinta, doblarlo al medio enfrentando las dos caras con adhesivo y ejercerle presión, para luego intentar separar la cinta. Si la cinta se despega sin generar desprendimientos o roturas de esta, se verifica que la cinta es de FRIO, en caso contrario, estaríamos hablando de una cinta con otro tipo de adhesivo.

Comienzo de la prueba

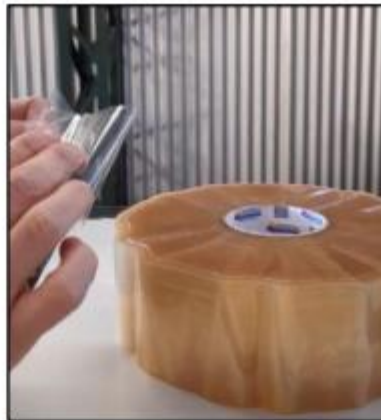
Insumo Cinta doblado enfrentando las caras con adhesivo

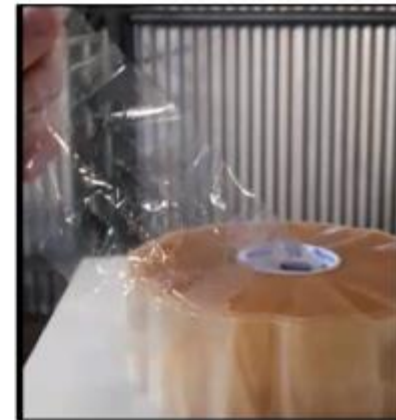
Resultado Final – Se logró despegar el Insumo Cinta

Se verifico que el insumo cinta es de frio.

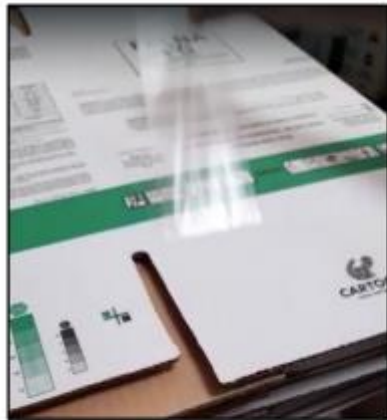
La prueba consiste en cortar un tramo de 15/20 cm del Insumo Cinta, y pegarlo sobre la superficie del Insumo Caja, ejercerle presión y luego intentar despegarlo. Si al despegar la cinta, se observa que en la misma hay fragmentos/ desprendimientos del liner del Insumo Caja, se comprueba que el adhesivo de la cinta es eficiente, caso contrario, la cinta perdió capacidad de adherencia.

Comienzo de la prueba

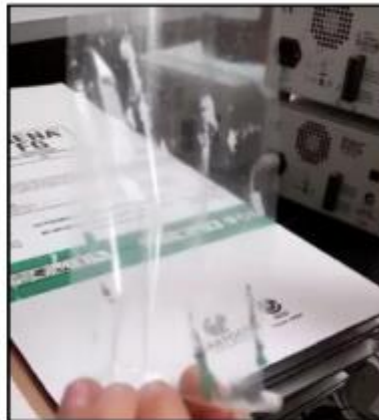
Insumo Cinta con fragmentos de Liner

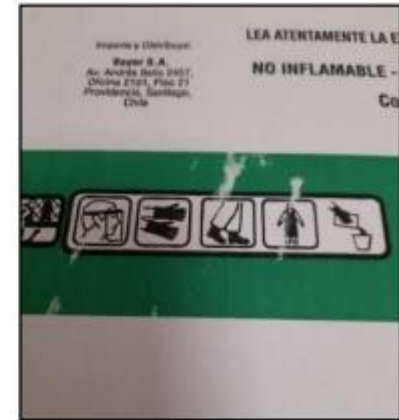
Insumo Cinta con fragmentos de Liner

Se verifico que presenta una correcta capacidad de adhesión.

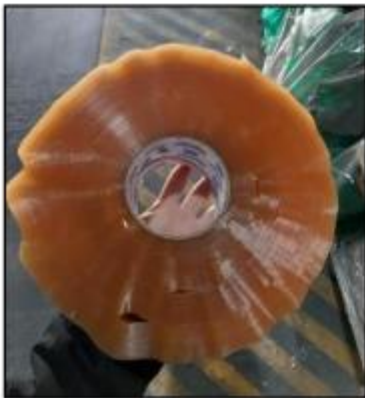
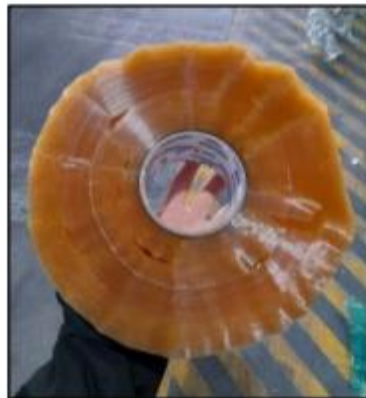
- La coloración amarilla oscura detectada en el Insumo Cinta FRIO, se debe a la oxidación del caucho que conforma el adhesivo utilizado en las cintas de FRIO, esta oxidación se da de forma natural con el paso del tiempo y se agrava en los casos donde la cinta es expuesta directamente al oxígeno del aire y a los rayos UV.
- El proveedor informa que en su depósito cuenta con Insumo Cinta del lote 7086 que se encuentran en buen estado. Como se puede observar en las siguientes imágenes, el insumo almacenado por Bacigalupo no presenta una coloración amarilla ni ondulaciones en la superficie exterior tan pronunciadas, por lo que las condiciones de almacenamiento cumplen un papel fundamental en la preservación del material.

Insumo Cinta Almacenado en Depósito Zarcam R.12 y planta

- Si bien visualmente el Insumo Cinta de Frio presenta un color amarillo oscuro, espacios en el bobinado y ondulaciones en la superficie exterior de la bobina, durante el acompañamiento en la línea se comprobó que son desvíos exclusivamente estéticos y no impiden su correcto desempeño al ser utilizado en la línea de envasado.
- Se recomienda continuar con un esquema de acompañamiento en la línea de envasado, para verificar el correcto desempeño del Insumo Cinta de Frio en el proceso de encintado, y además trabajar en conjunto con el depósito para realizar un almacenamiento del Insumo Cinta de Frio en donde no quede tan expuesto a la variabilidad de altas temperatura, humedad ambiente y tiempo de almacenamiento.

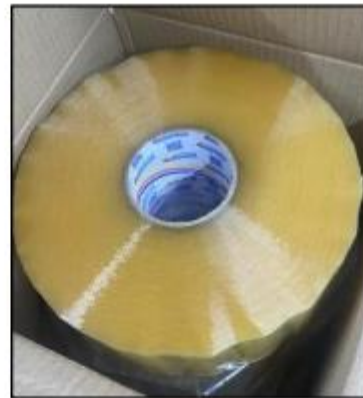
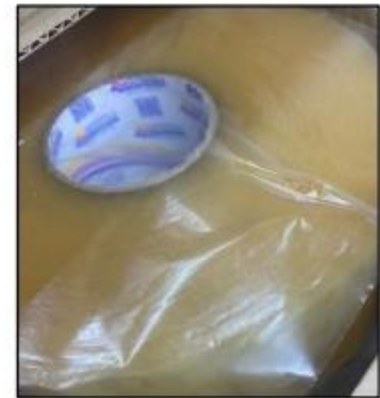
Insumo Cinta Almacenado en Depósito del Proveedor
